## PROCES VERBAL DE DESCRIPTION

**L'AN DEUX-MILLE-VINGT-CINQ ET LE VINGT NOVEMBRE**

16 TER RUE BAUDIN  
93/

Qu'il entend procéder à la description des lieux faisant l'objet d'une procédure de saisie immobilière dont Monsieur [REDACTED] né le [REDACTED] à [REDACTED] est propriétaire des biens et droits à MONTREUIL (93)16 ter, rue Baudin, cadastré section U n°37 pour une contenance totale de 3 ares 91 centiares, consistant en un APPARTEMENT et UNE CAVE :

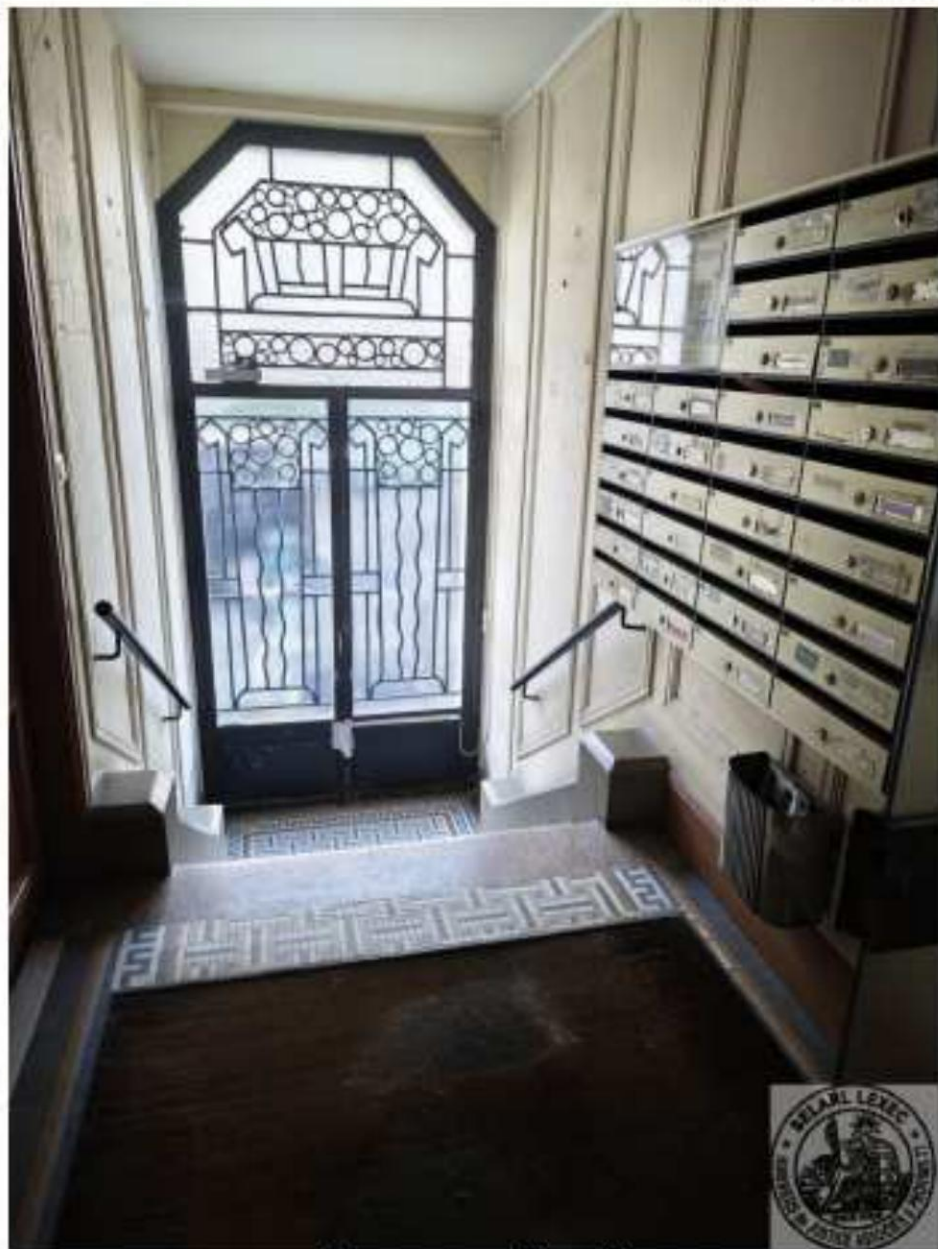
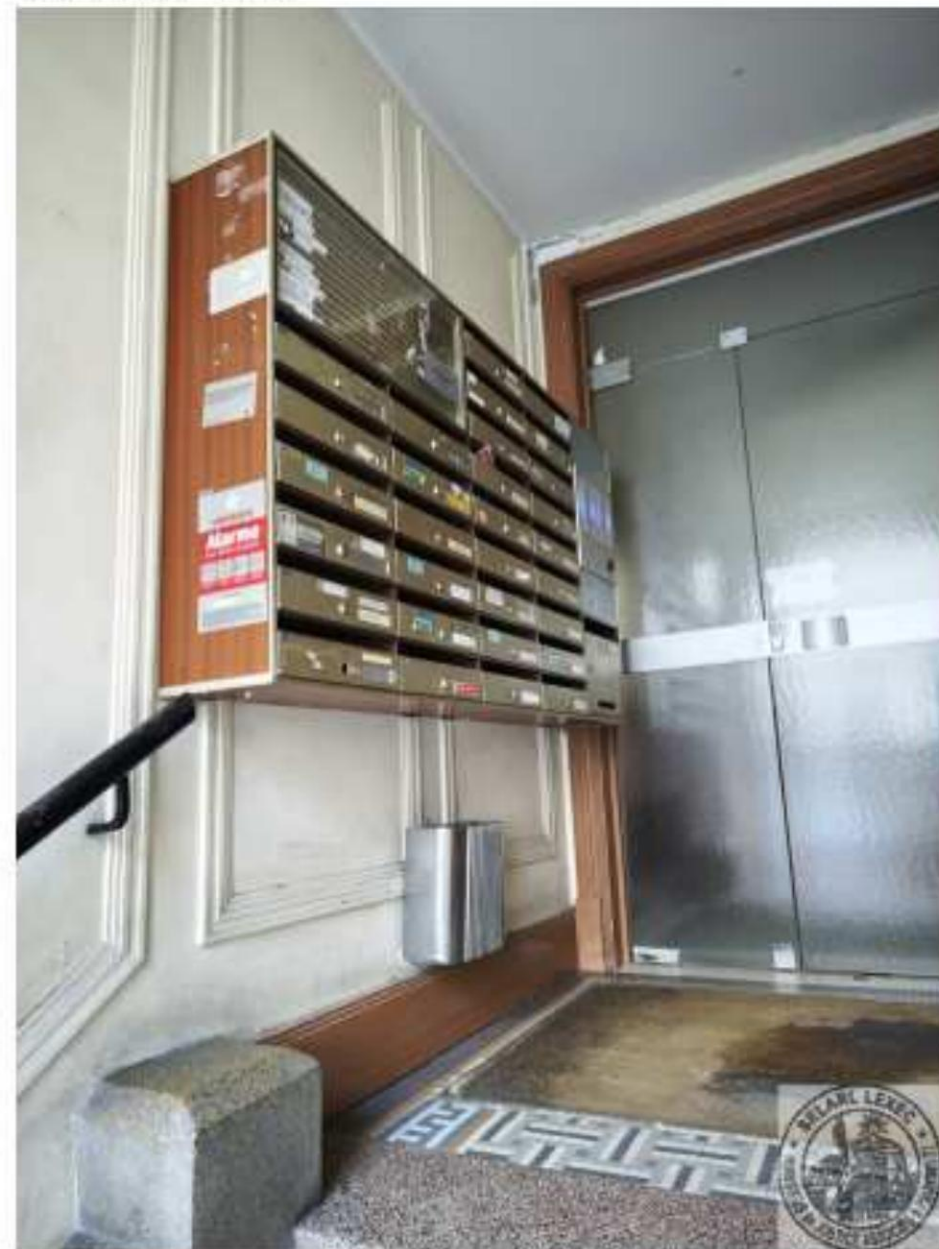
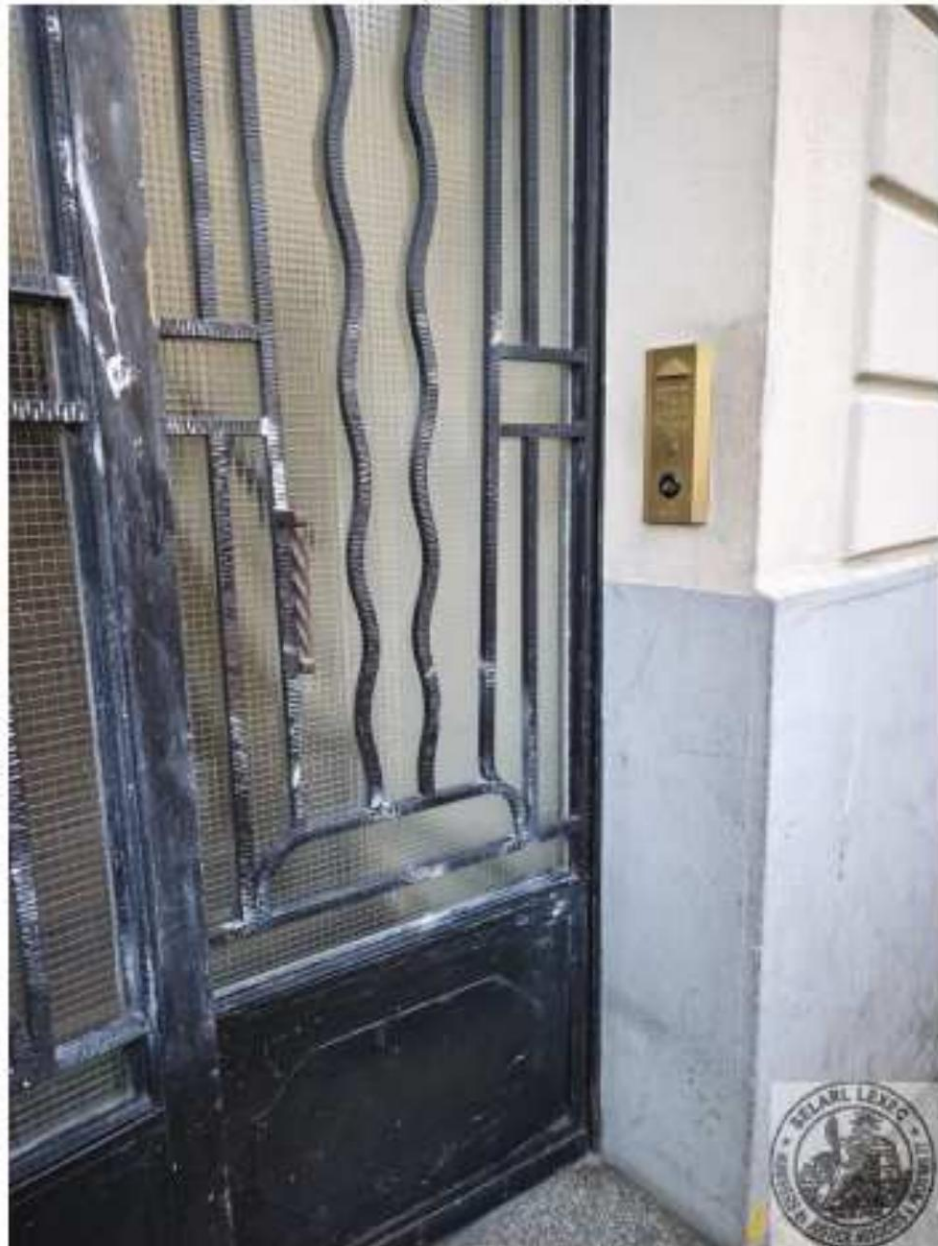
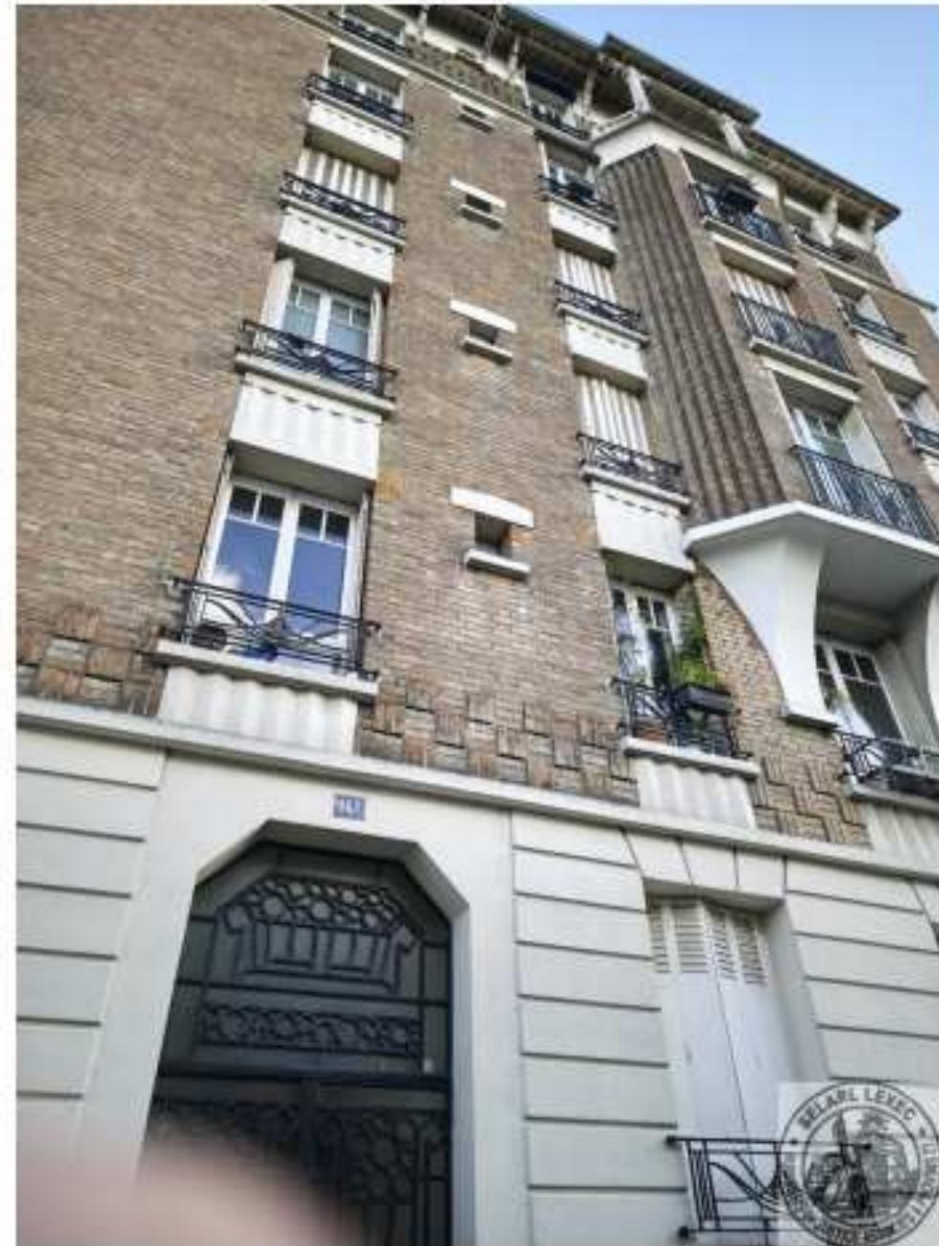
L'appartement de deux pièces se trouve dans un immeuble sécurisé par une porte disposant d'un digicode avec système VIGIK puis, dans le sas abritant les boîtes à lettres, par un interphone avec également un système VIGIK. (*photographies n°37 à 40*)

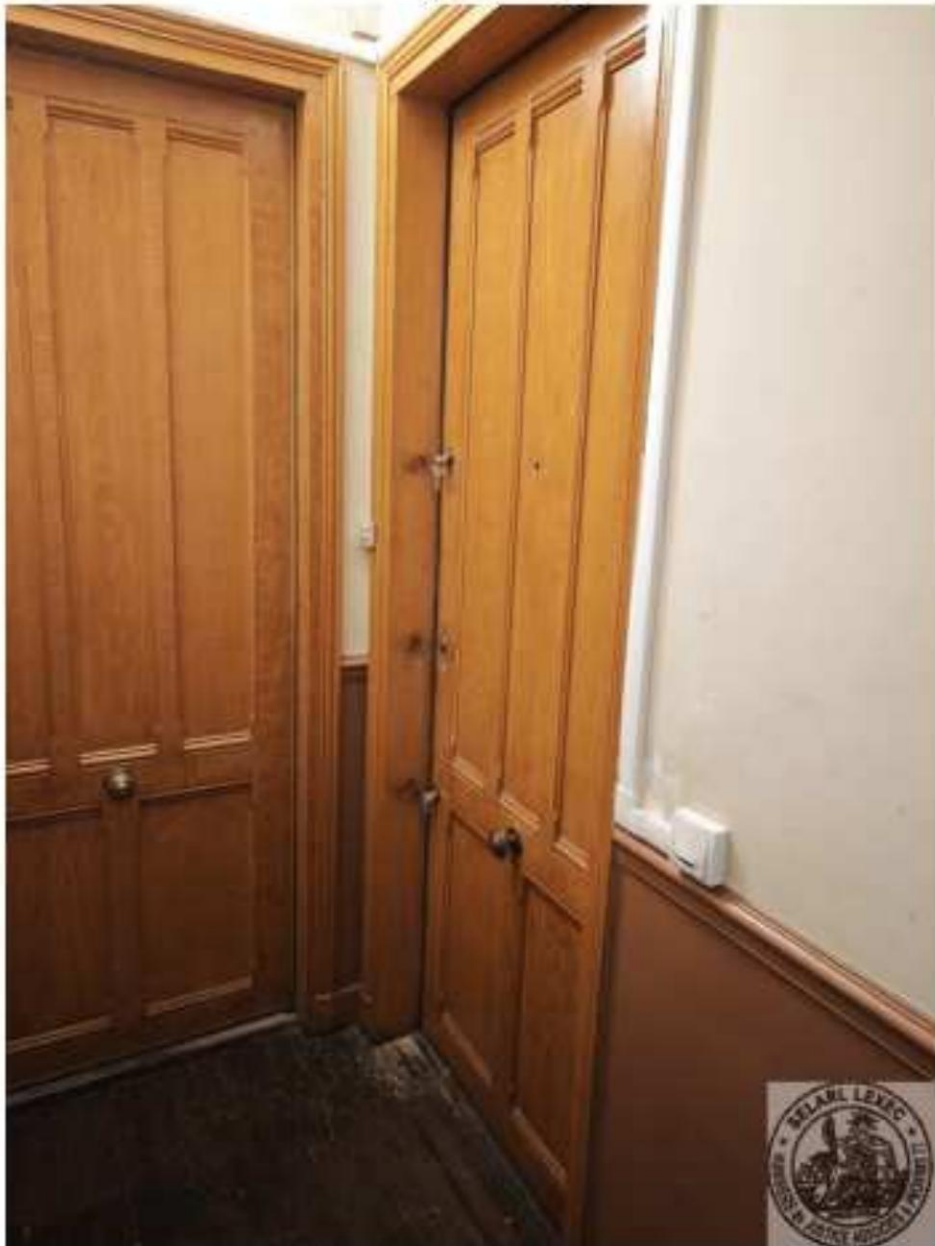
Photographie\_35

La porte palière est une porte en bois avec 3 points de fermeture : une serrure centrale et 2 verrous. (*photographie n°35*)

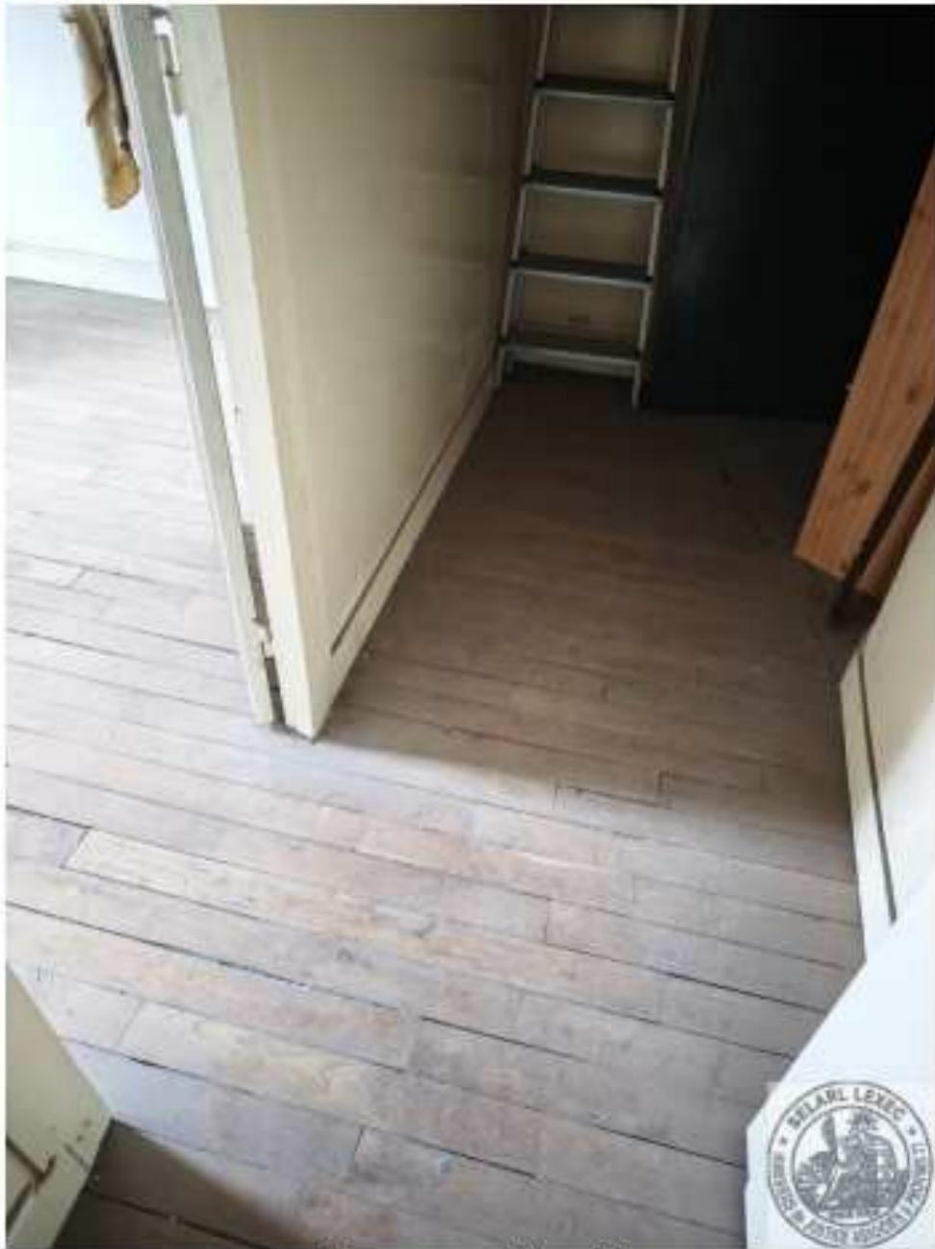
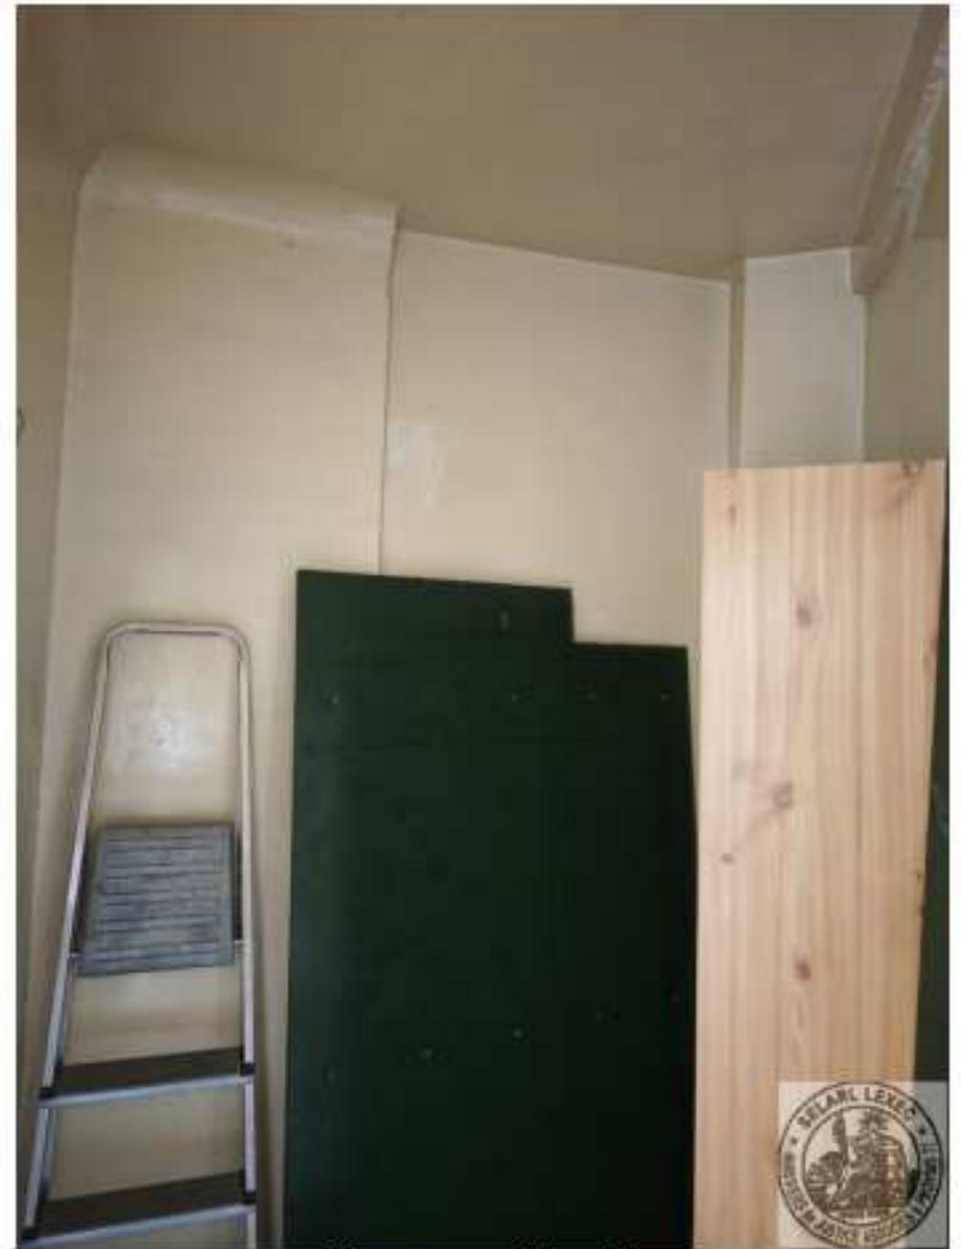
**Le dégagement** *(photographies n°29 et 30)* desservant la chambre :

Le sol est recouvert de parquet identique à celui de la chambre.

La peinture est écaillée autour de l'interrupteur.

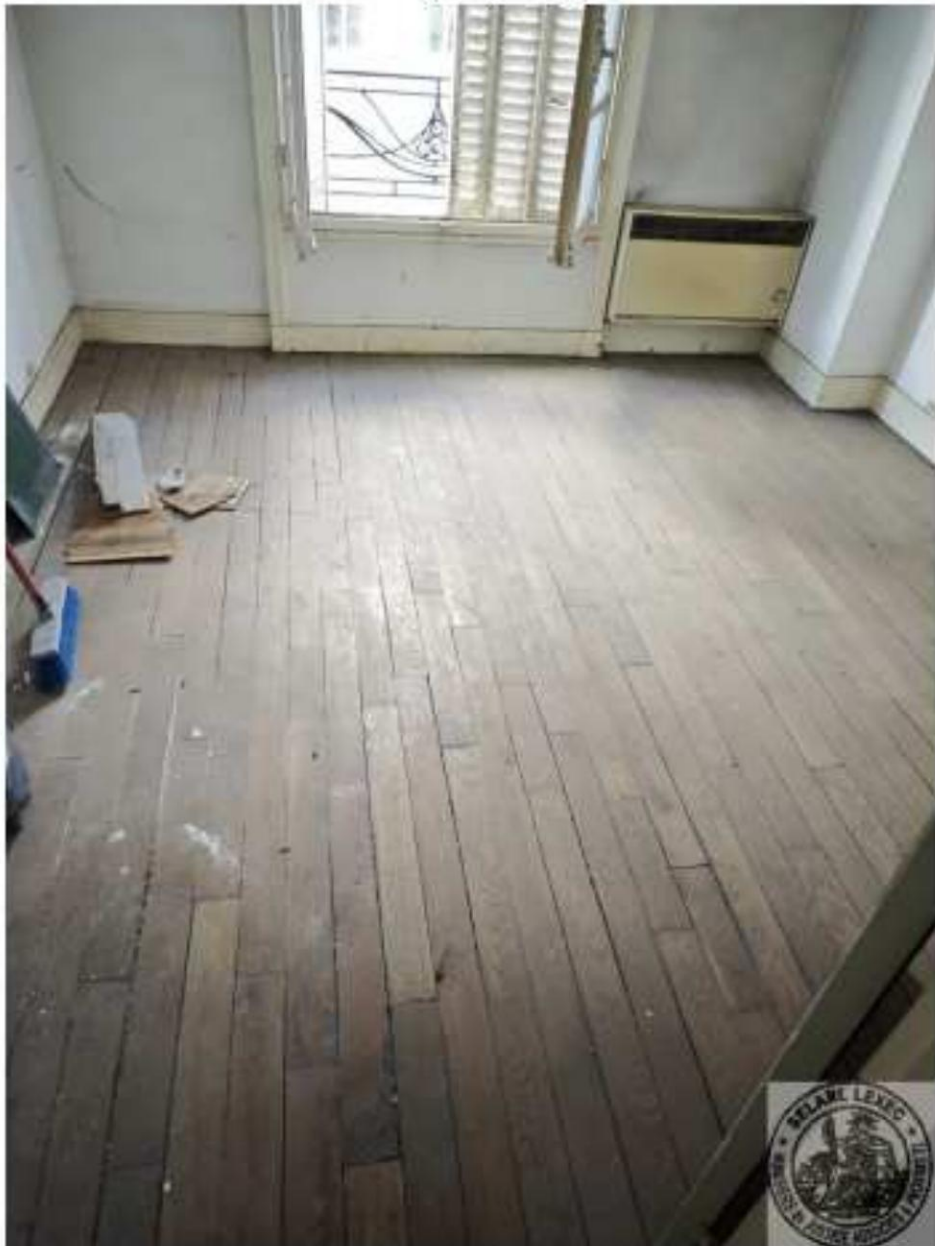
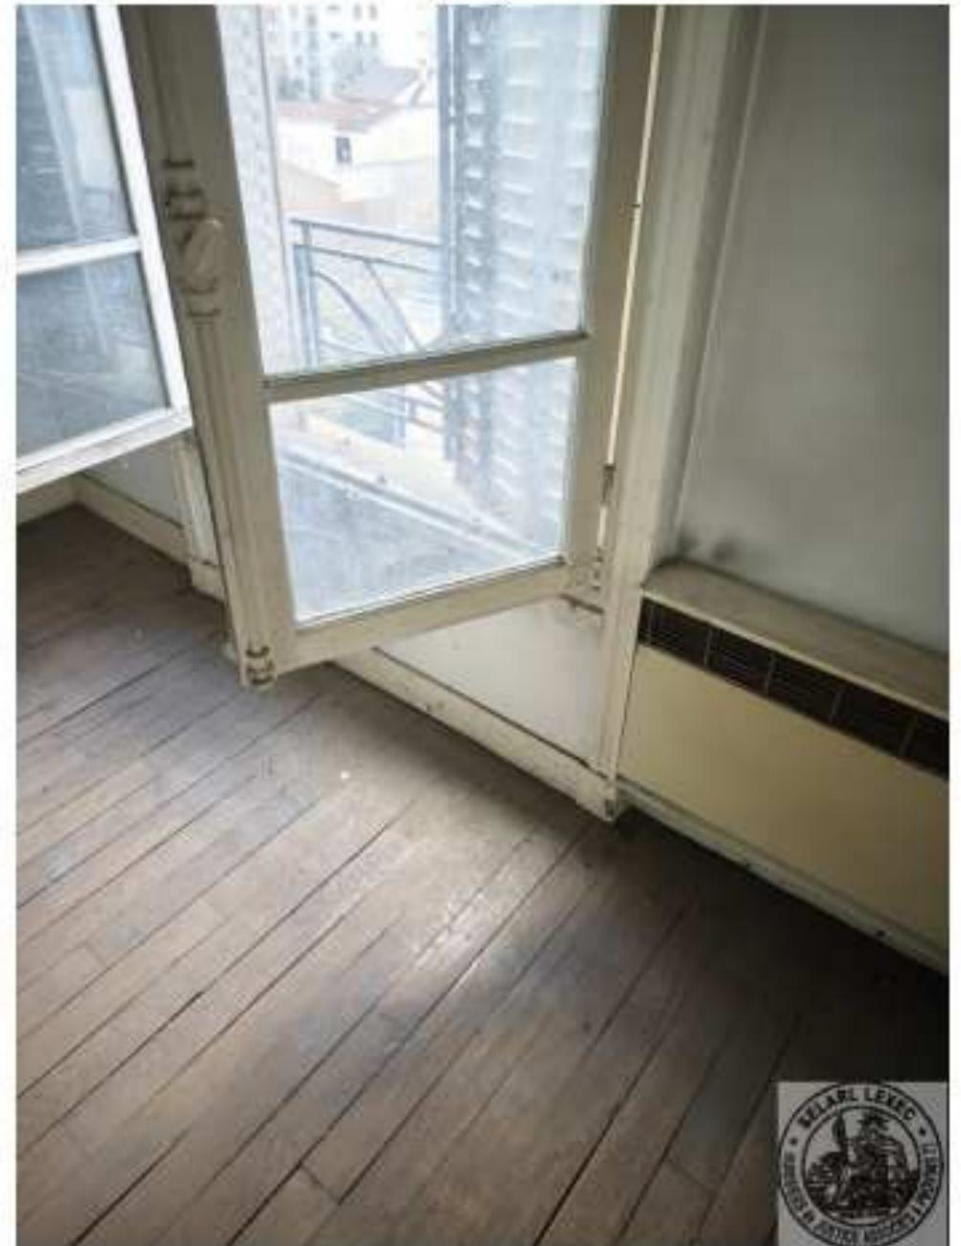
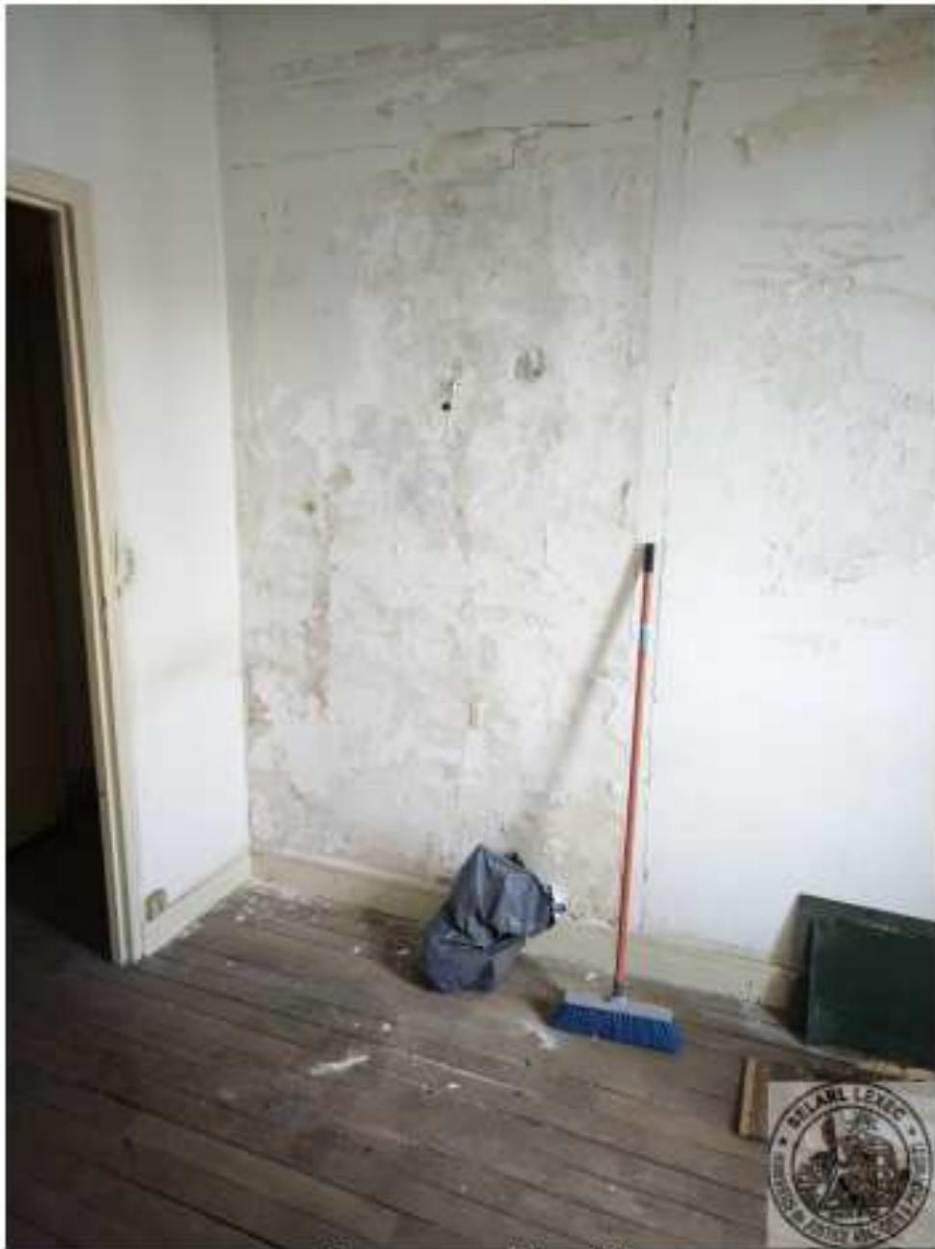
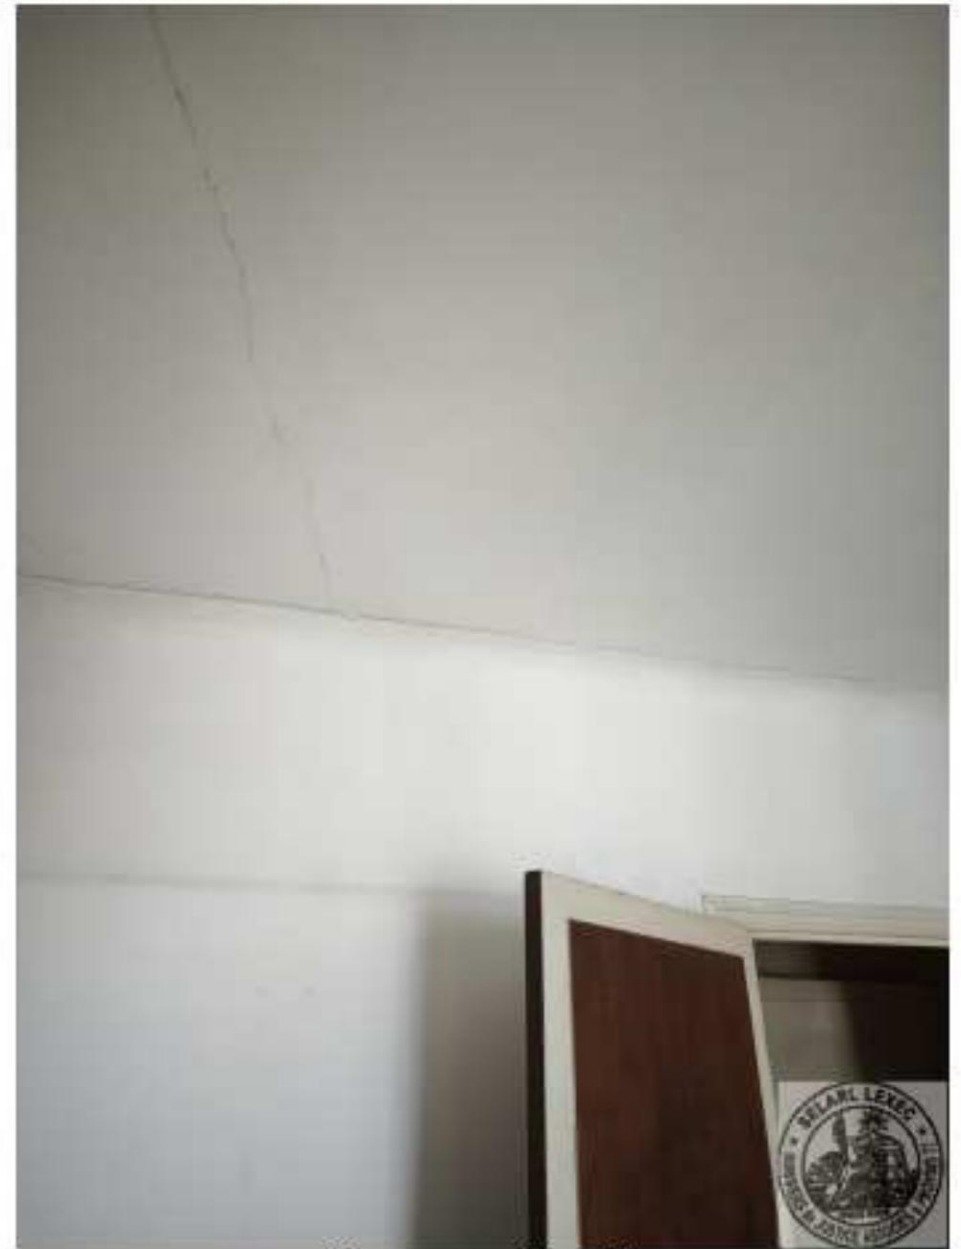
Dans **la chambre** : *(photographies n°31 à 34)*

Le sol est à l'identique de la pièce précédente. Il existe de la peinture aux murs qui est écaillée et des traces de d'humidité et des auréoles côté salle de bain.

Au plafond, de la peinture qui est vétuste et fissurée.

corps. L'ensemble est vétuste. Un radiateur également électrique, vétuste.  
Il existe une porte séparative donnant sur le dégagement qui est pourvu de panneaux en surépaisseur côté intérieur et extérieur.

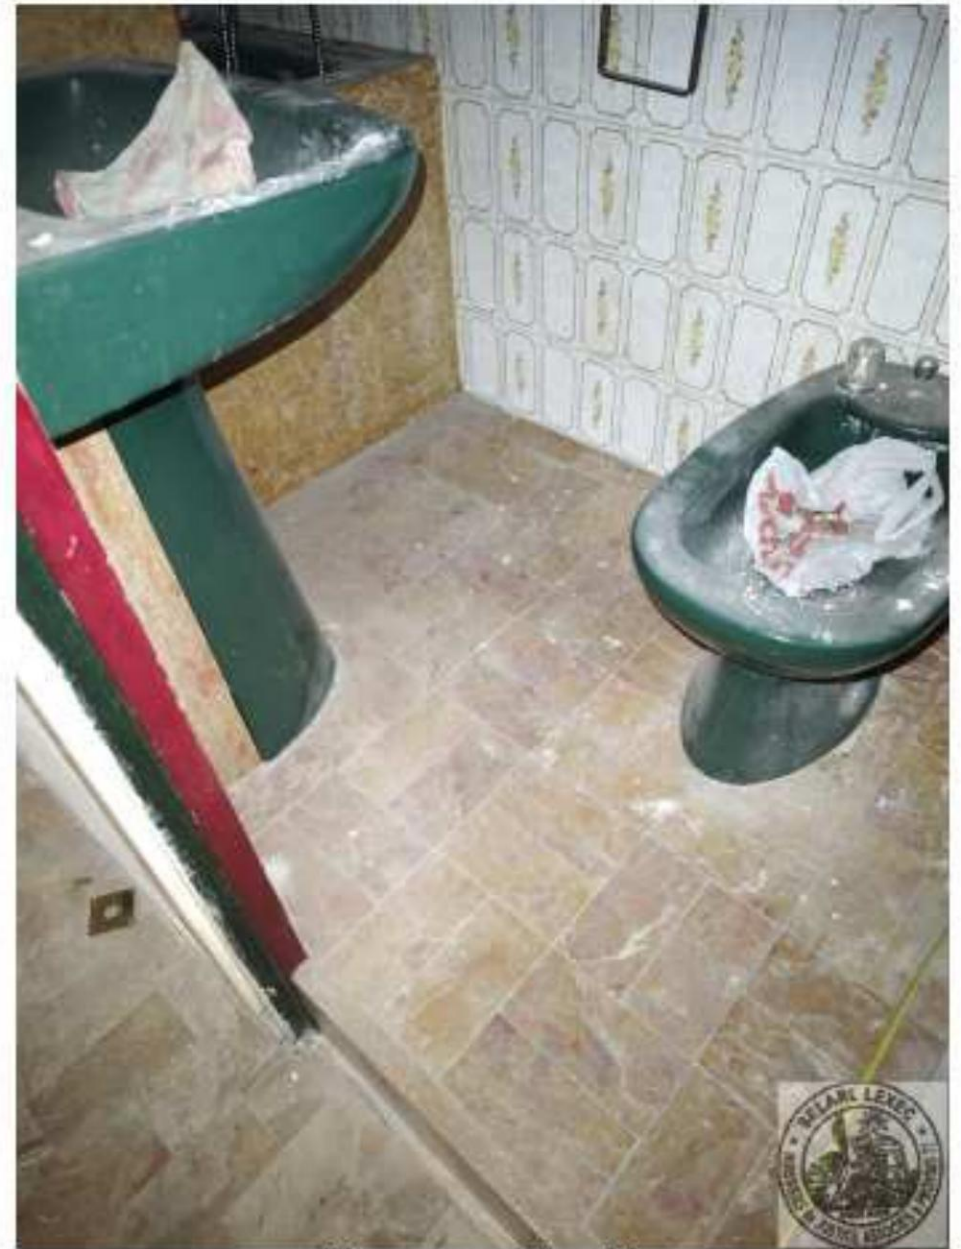
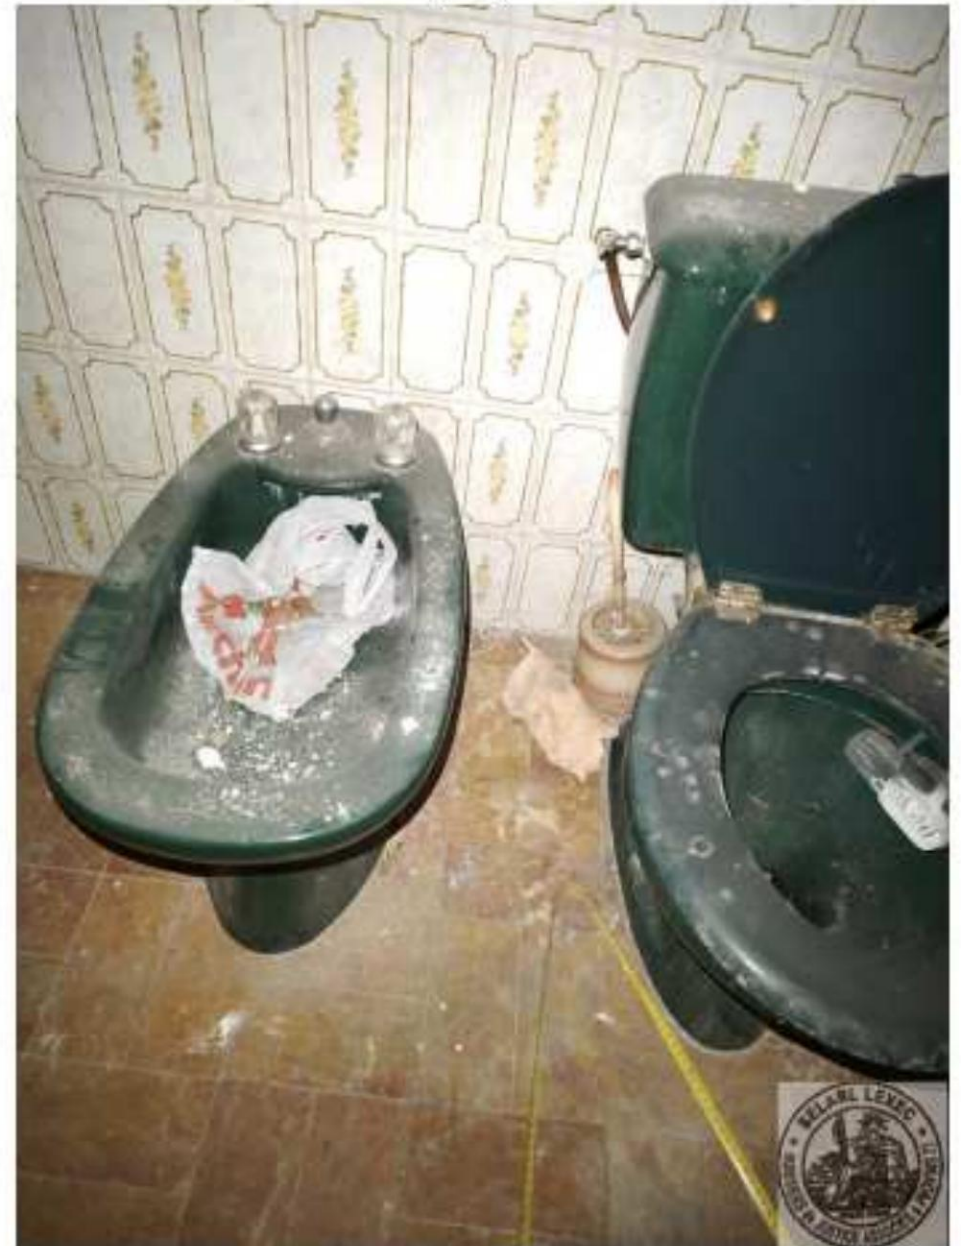
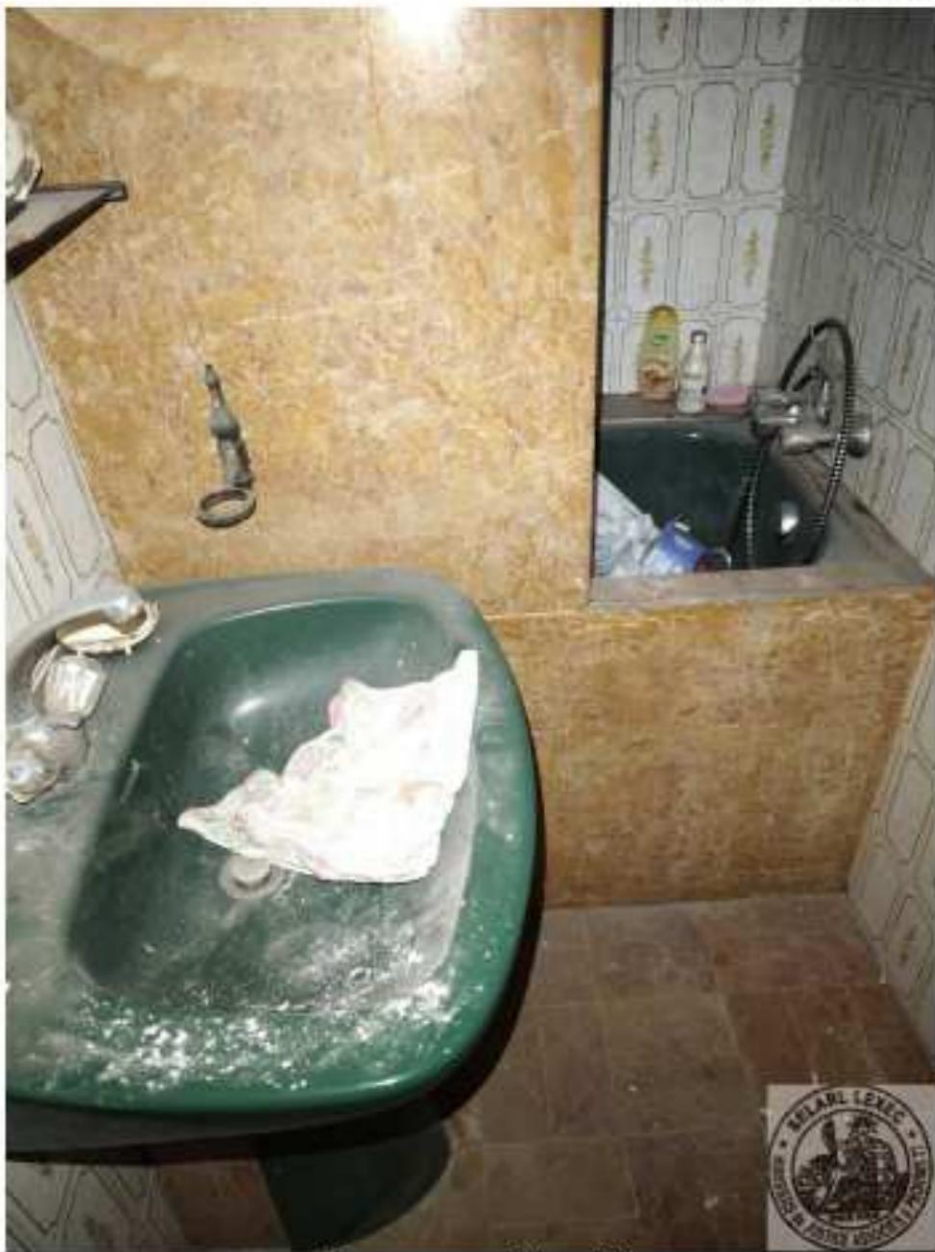
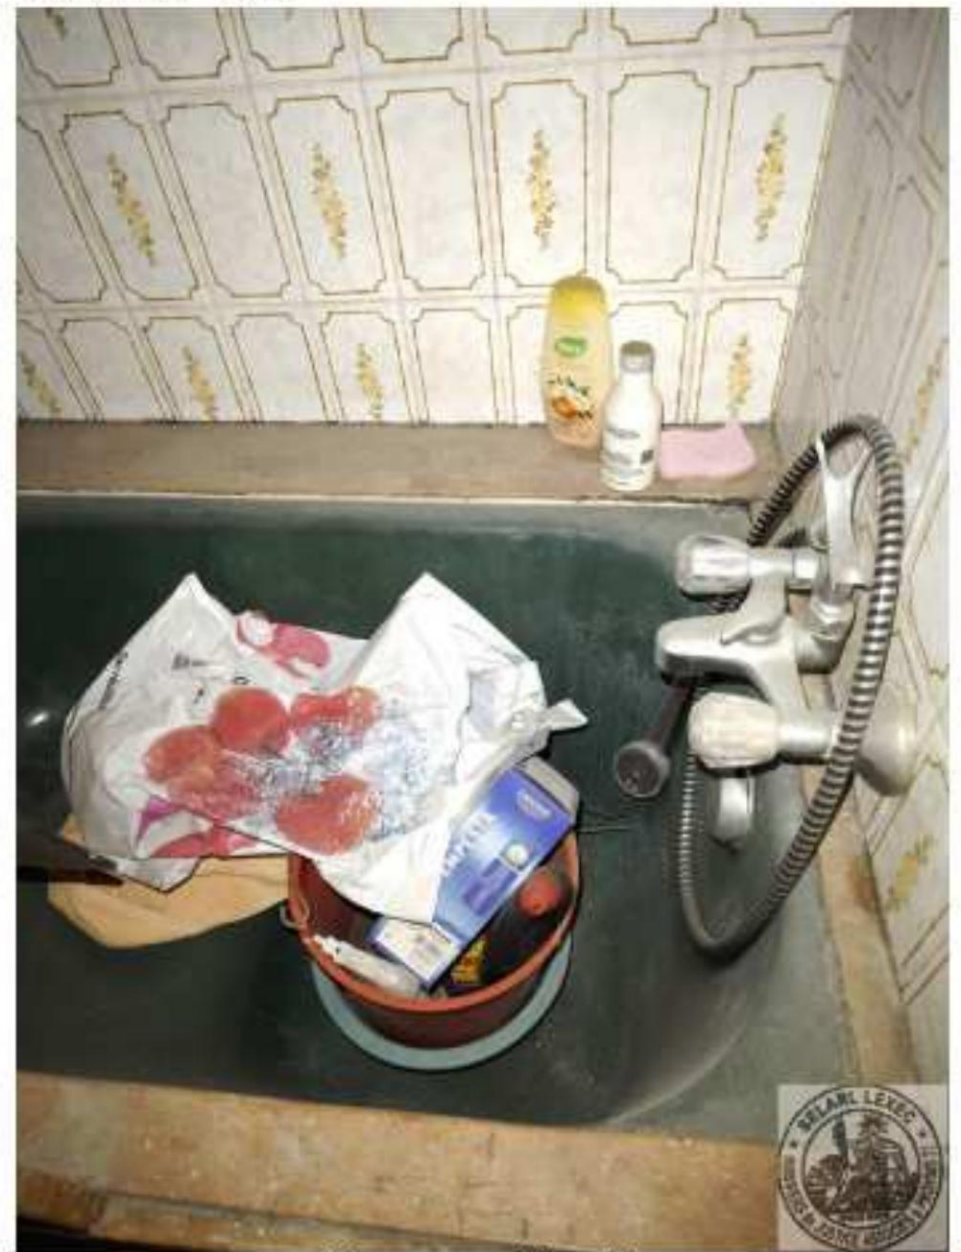
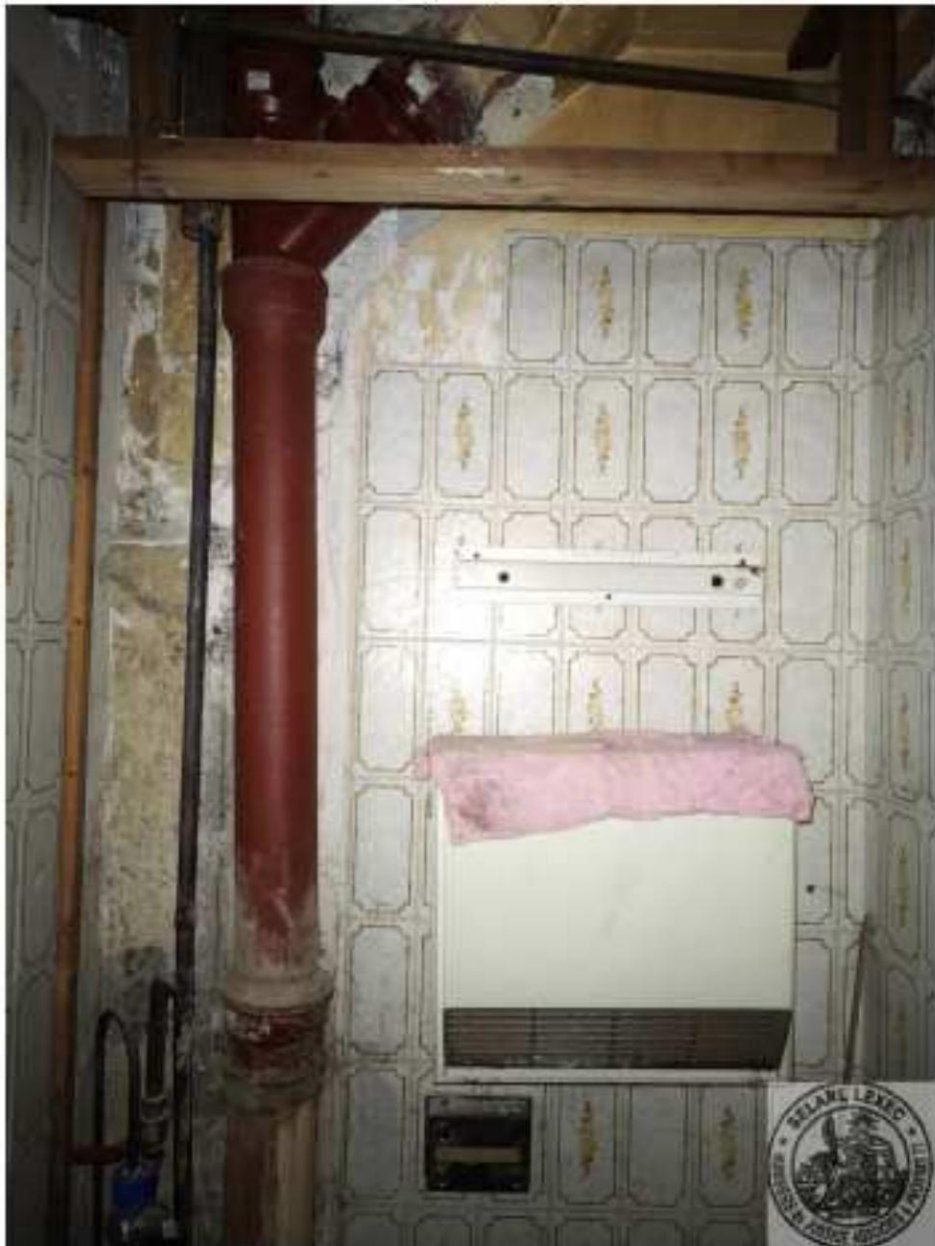
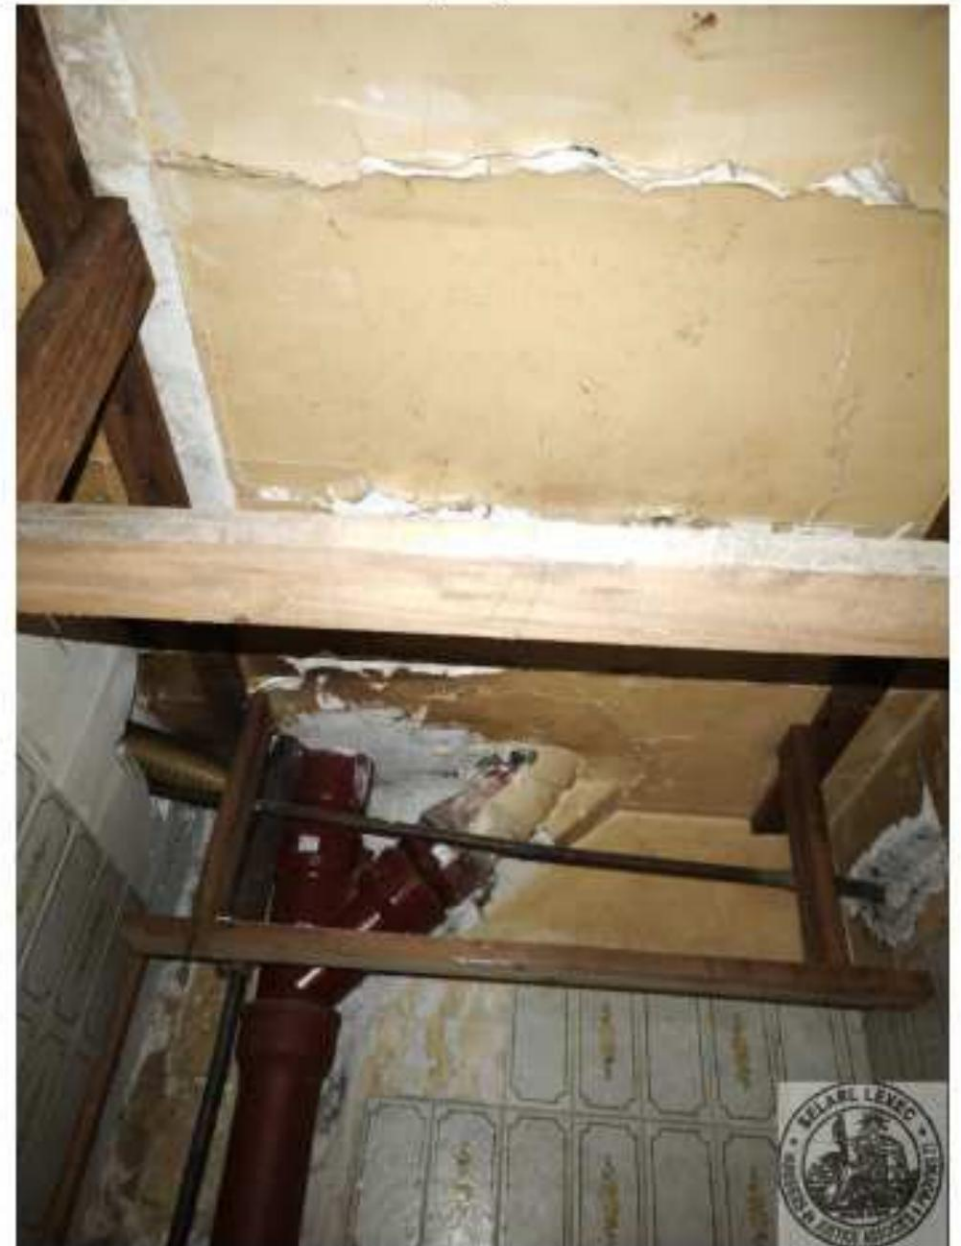
**Salle de bain** : *(photographies n°22, 24 à 28)*

La dalle au sol avec surélévée par rapport à l'entrée.

Cette dalle est carrelée, les murs sont revêtus de faïence sur la quasi-totalité de la pièce.

À noter l'existence de tasseaux au plafond pouvant montrer qu'un faux plafond a été déposé.

Un lavabo sur colonne vétuste et son mélangeur.

Il existe une petite baignoire vétuste avec son mélangeur en applique.

Il existe dans cette pièce, un bidet vétuste et une cuvette à l'anglaise avec son réservoir en céramique, l'ensemble est vert foncé.

Un compteur d'eau se trouve dans cette pièce ainsi que un radiateur qui est fixé au mur à l'envers, tête bêche.
