## PROCES VERBAL DE DESCRIPTION

**L'AN DEUX-MILLE-VINGT-CINQ ET LE VINGT NOVEMBRE**

16 TER RUE BAUDIN  
93/

Qu'il entend procéder à la description des lieux faisant l'objet d'une procédure de saisie immobilière dont Monsieur [REDACTED] né le [REDACTED] à [REDACTED] est propriétaire des biens et droits à MONTREUIL (93)16 ter, rue Baudin, cadastré section U n°37 pour une contenance totale de 3 ares 91 centiares, consistant en un APPARTEMENT et UNE CAVE :

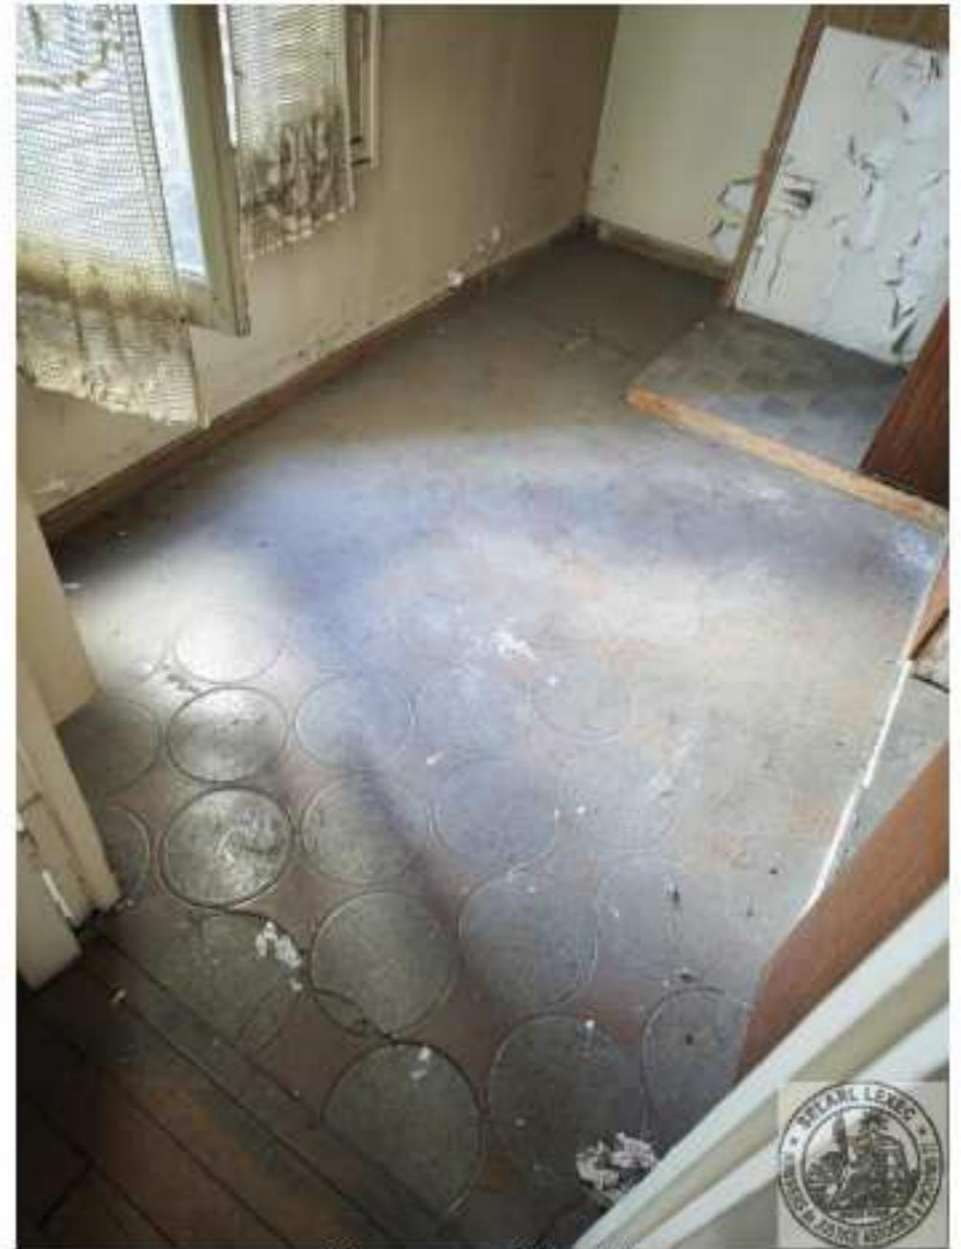
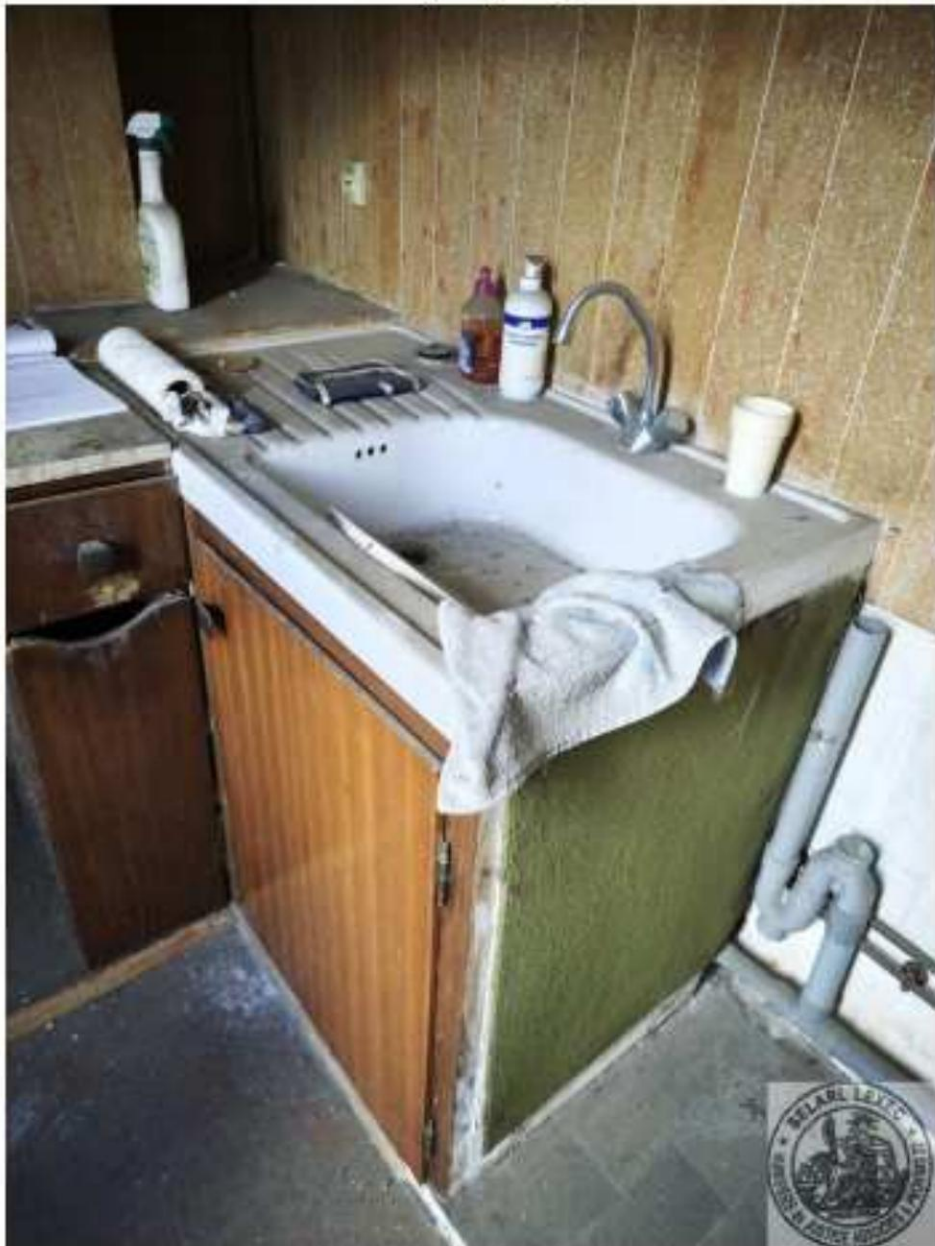
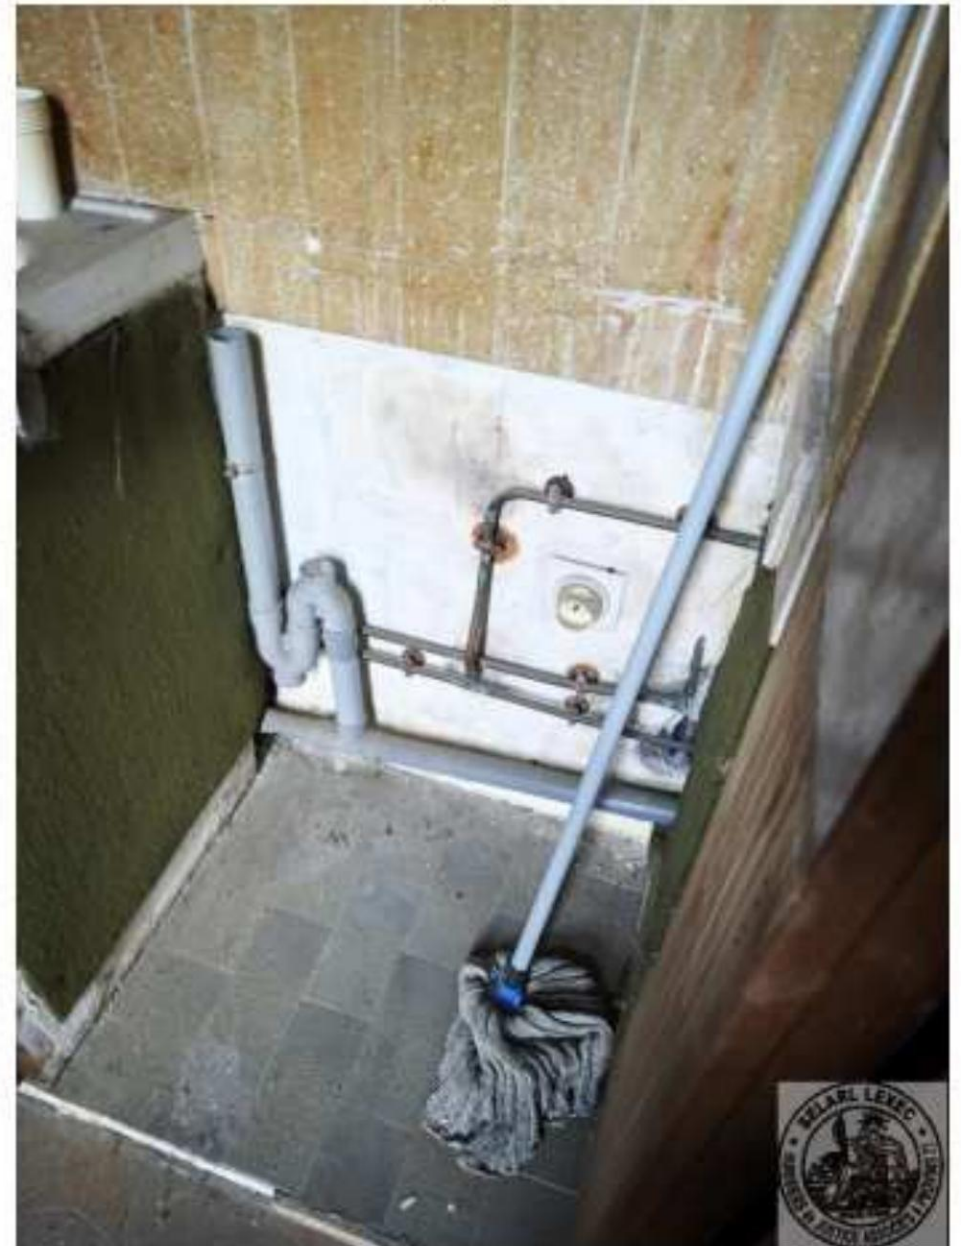
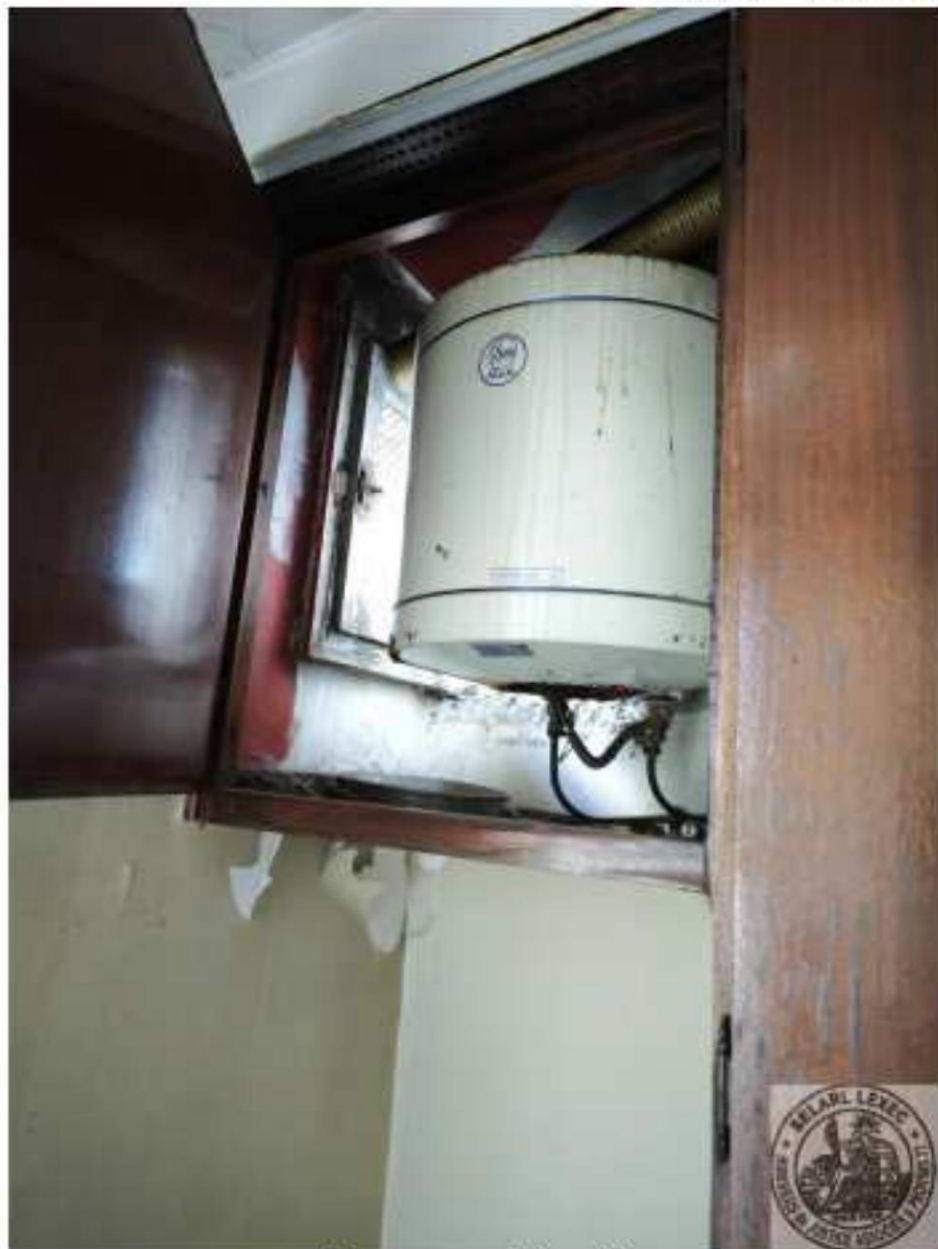
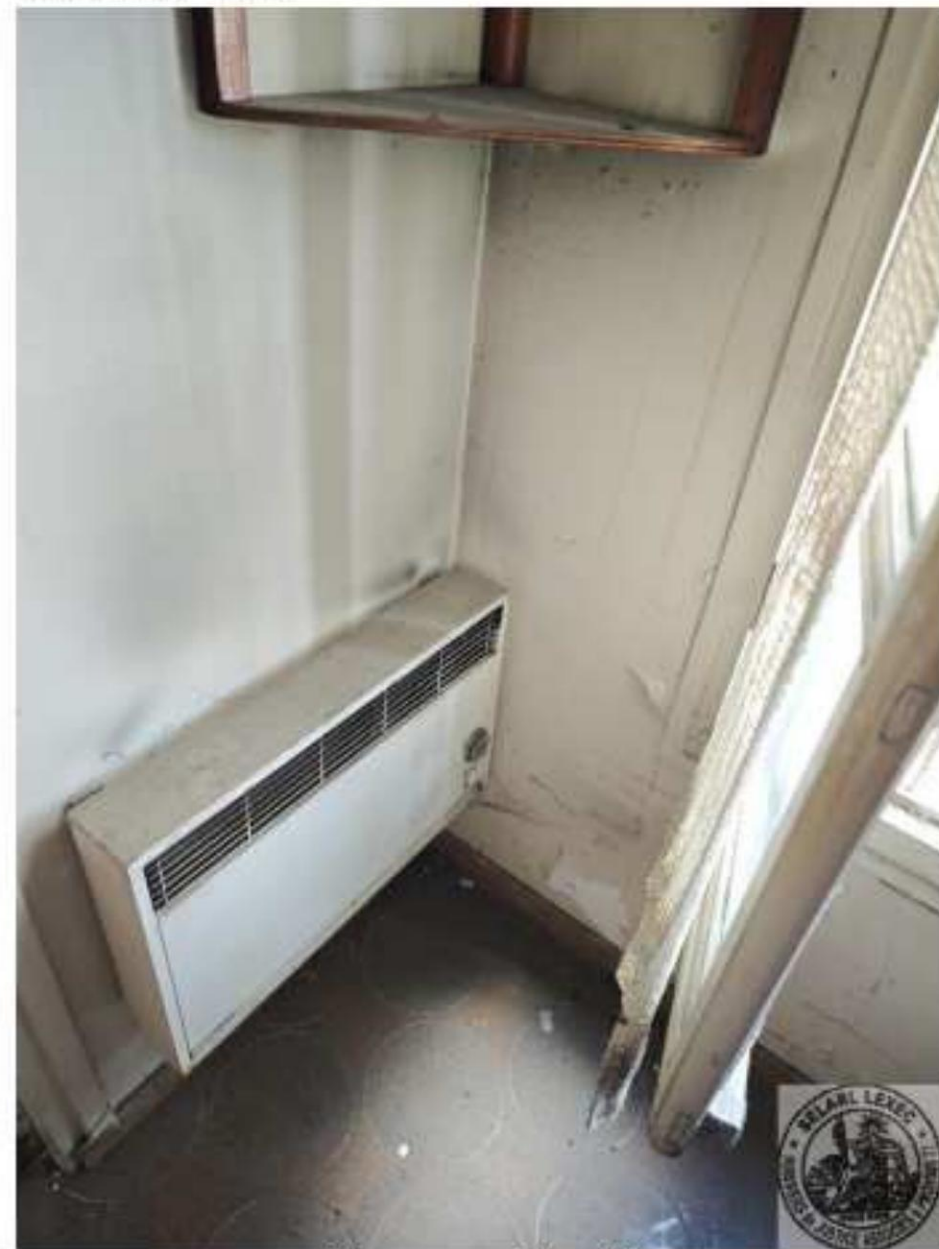
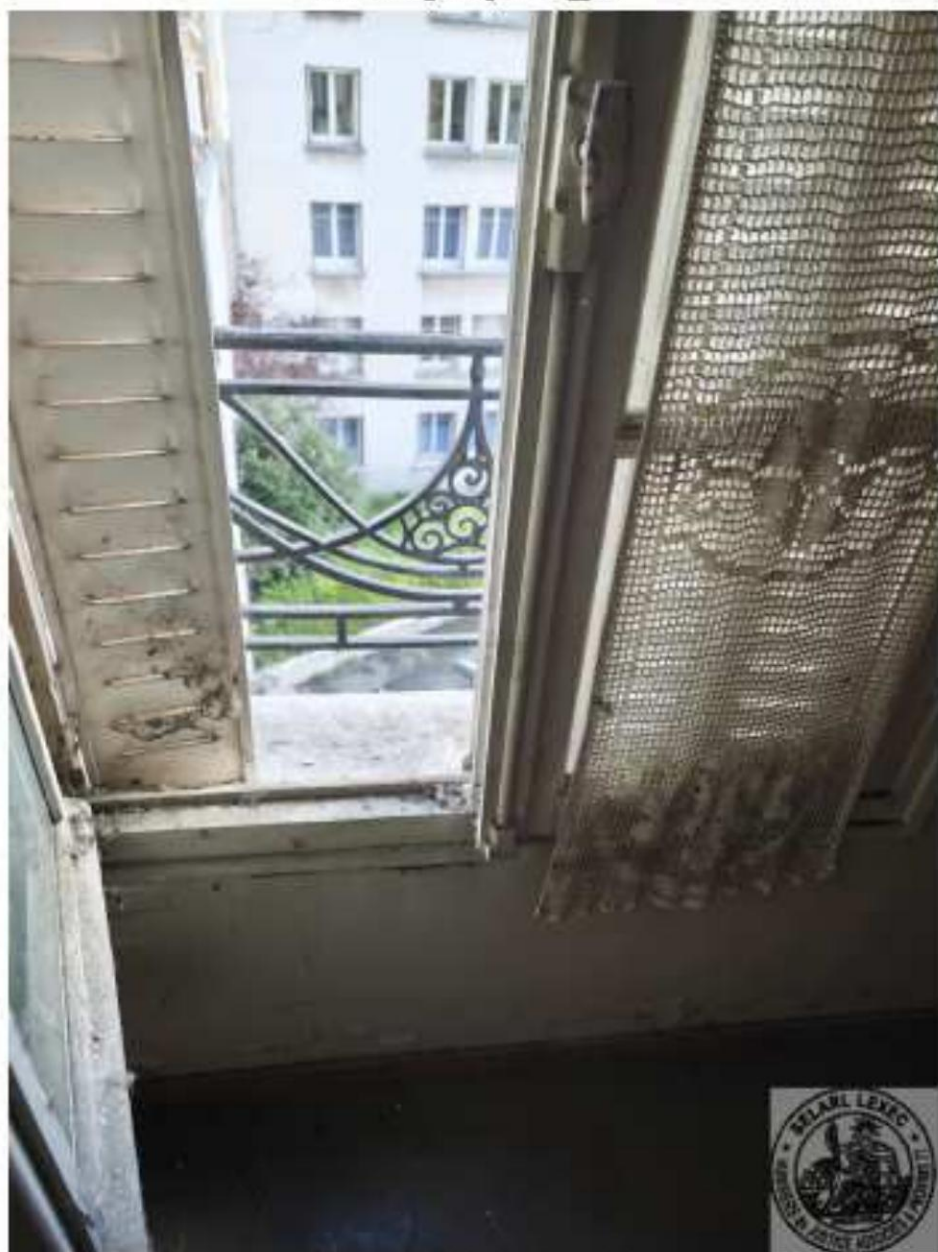
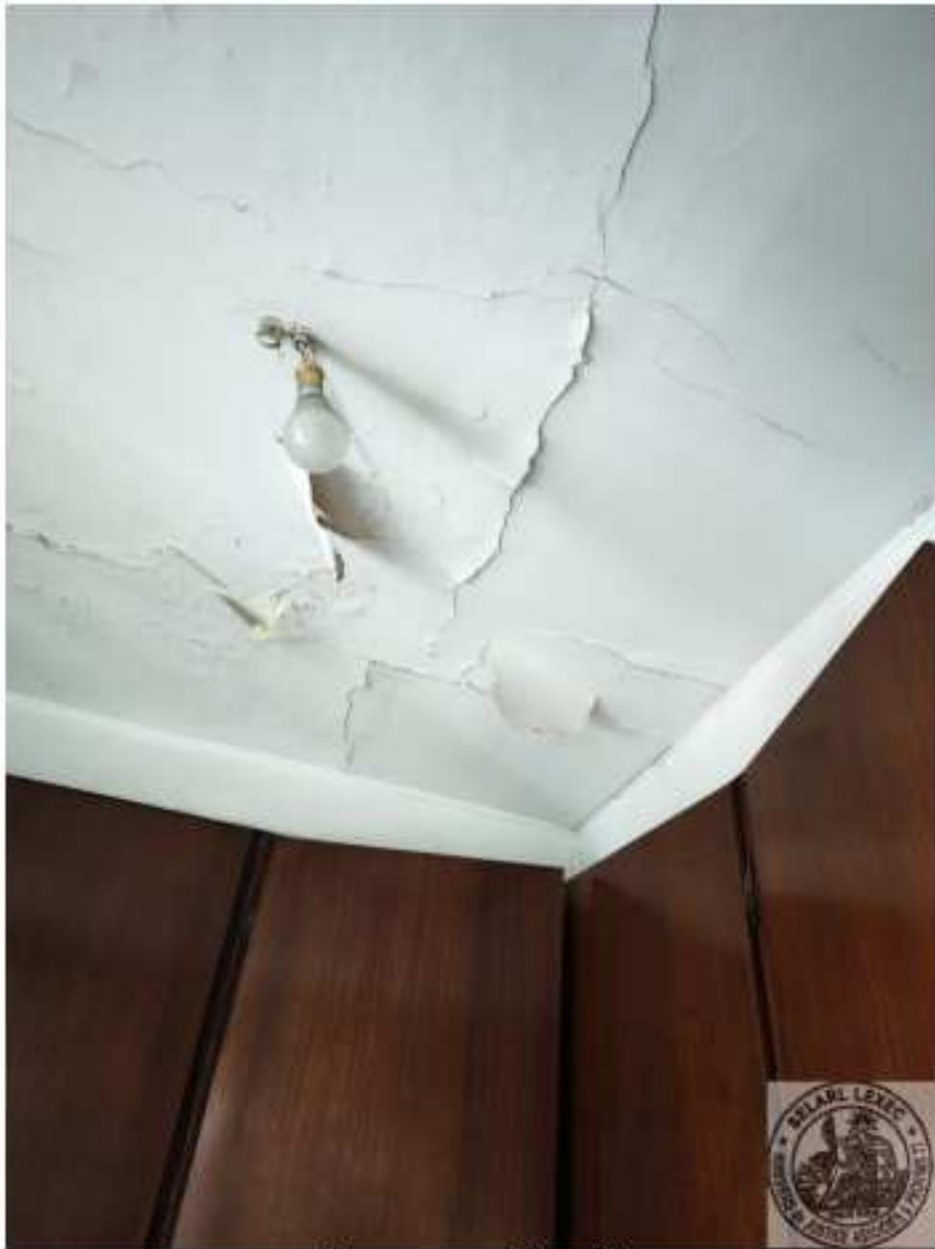
Accès à **la cuisine** *(photographies n°14 à 21)* par une porte.

Les murs peints sont vétustes, l'ensemble est vétuste.

La peinture murale est écaillée ainsi qu'au plafond.

Dans un placard haut se trouve un ballon électrique de 50 L manifestement hors d'usage, rouillé, avec une petite fenêtre sans carreau dans ce placard, avec un grillage simple et en bois.

La fenêtre de la cuisine est équipée de vitrages simples. Volet persienne métallique et garde corps extérieur.

Le radiateur électrique est vétuste.

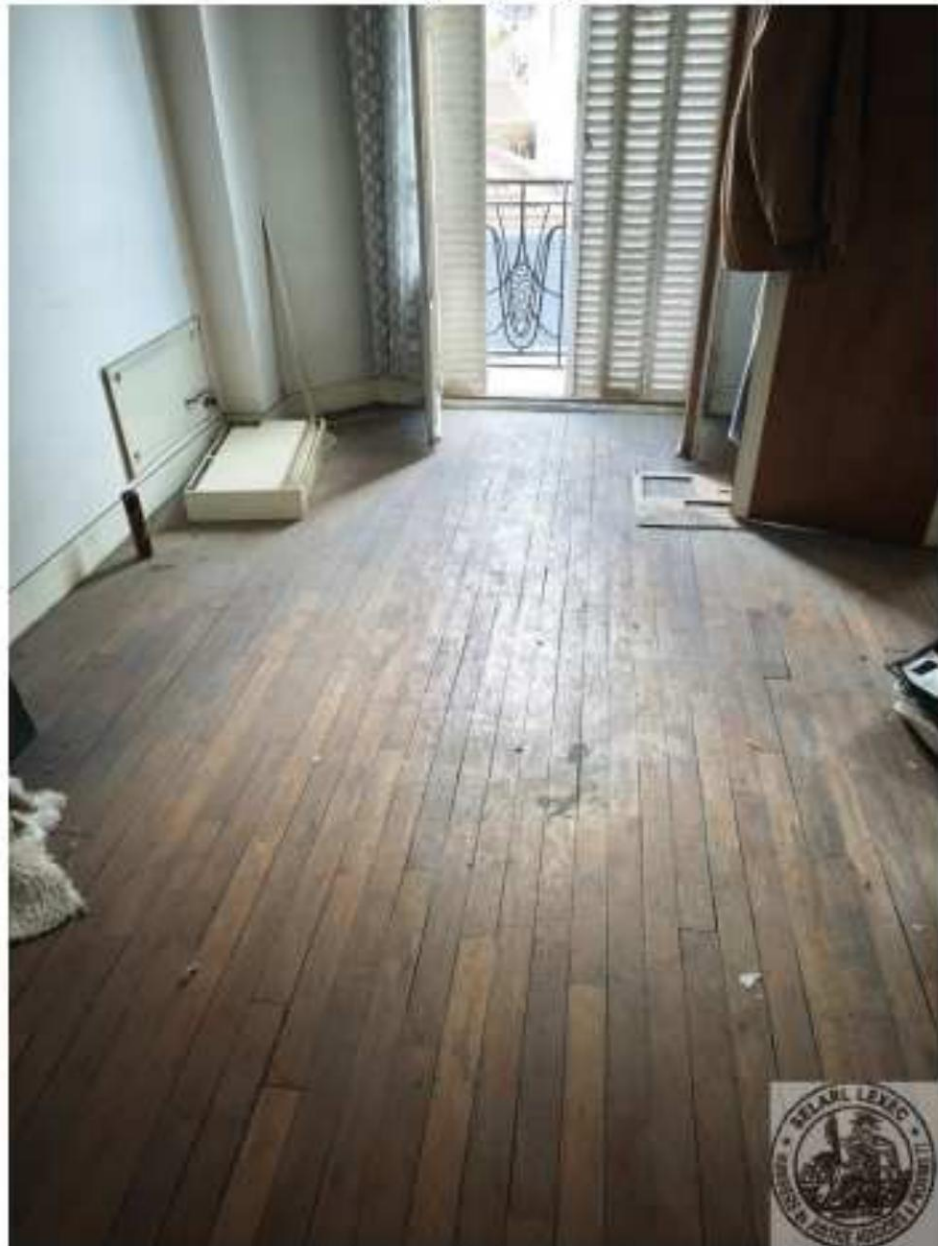
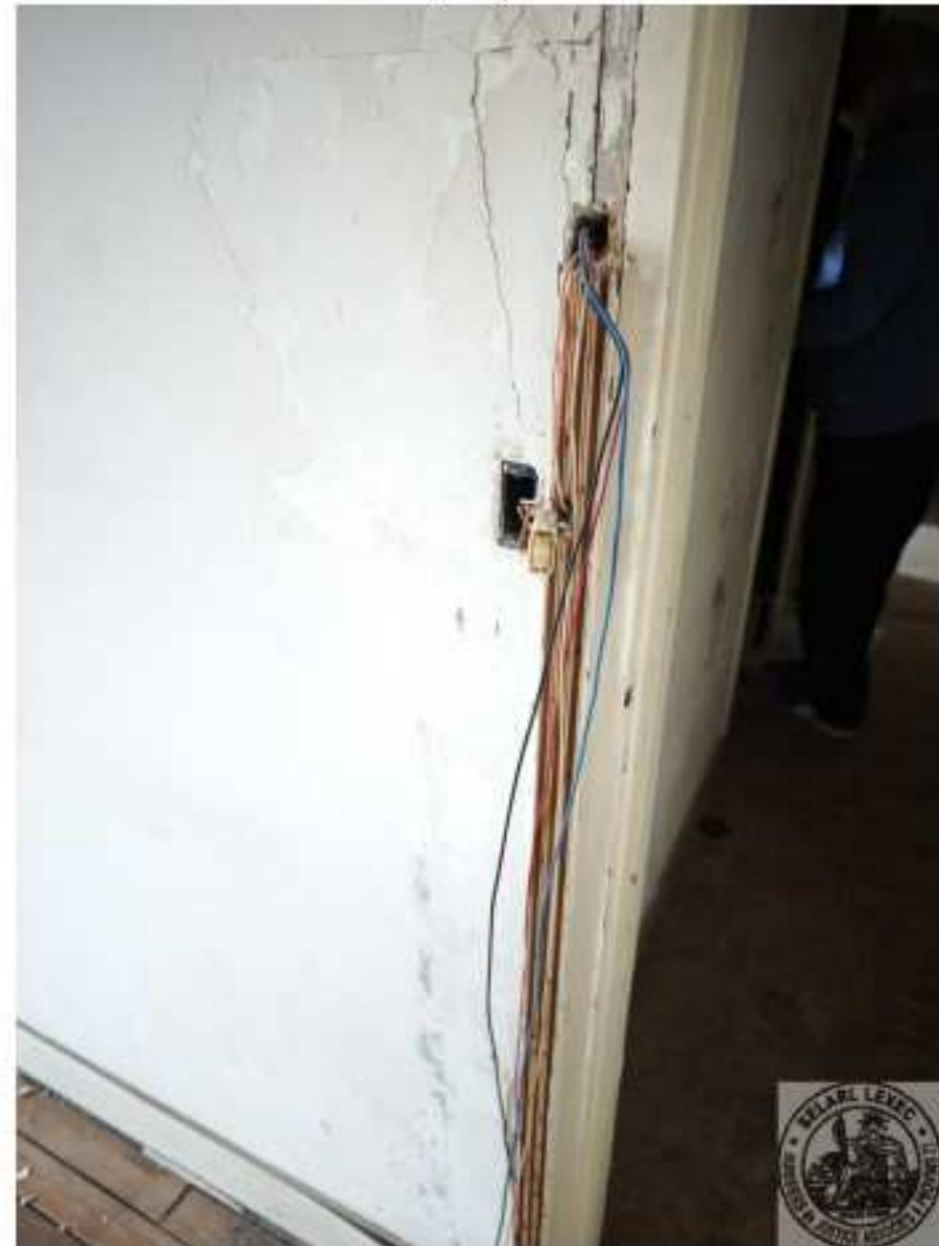
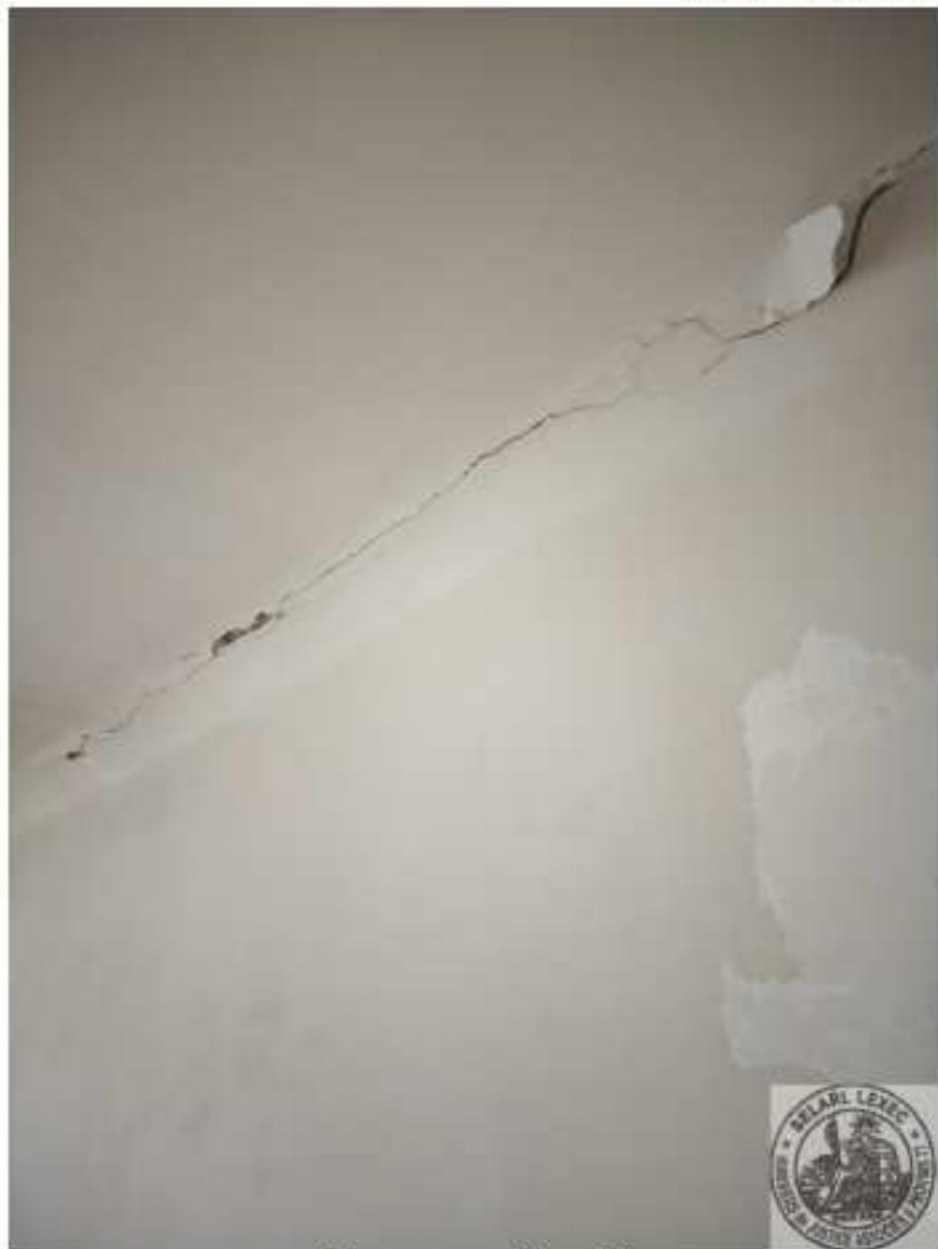
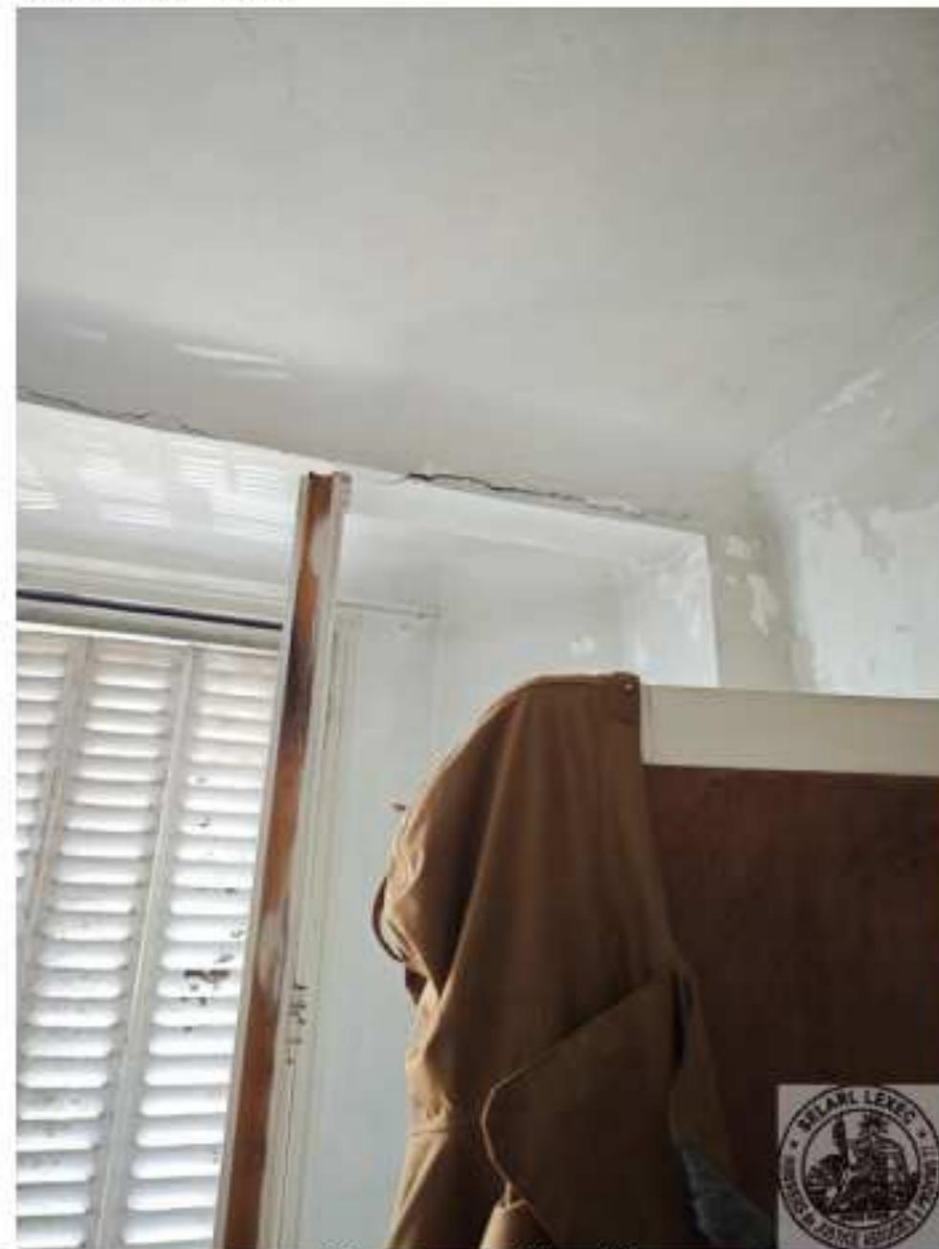
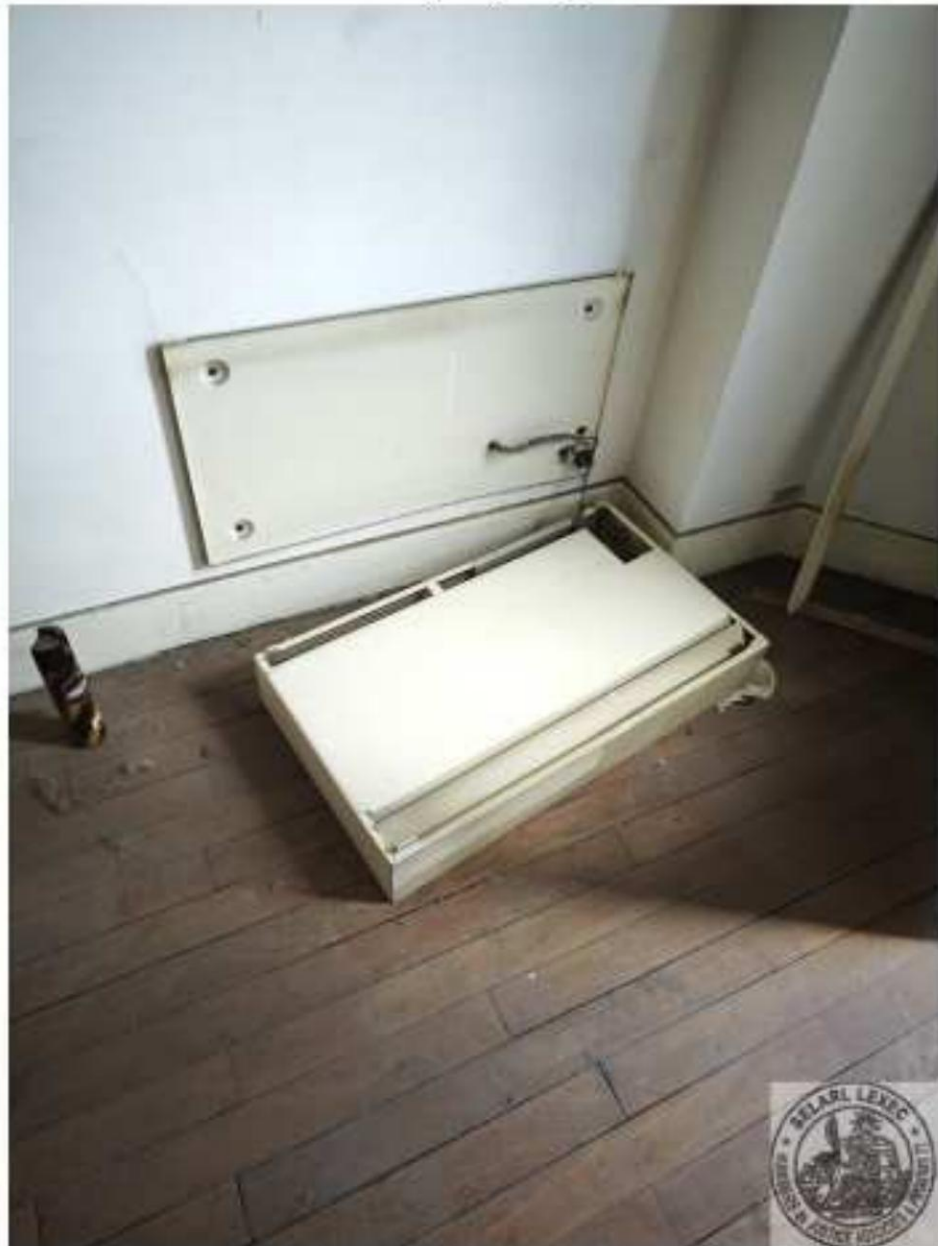
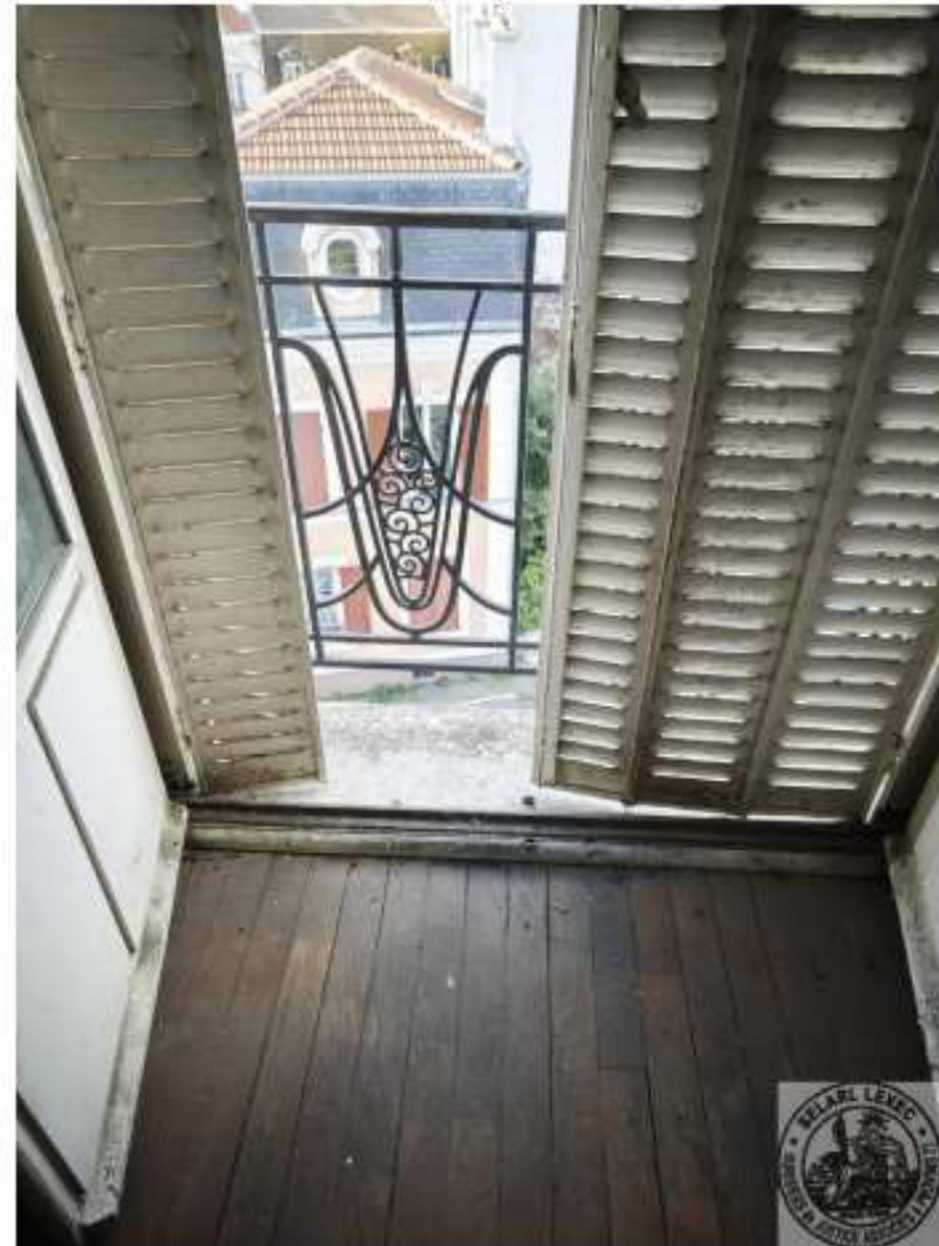
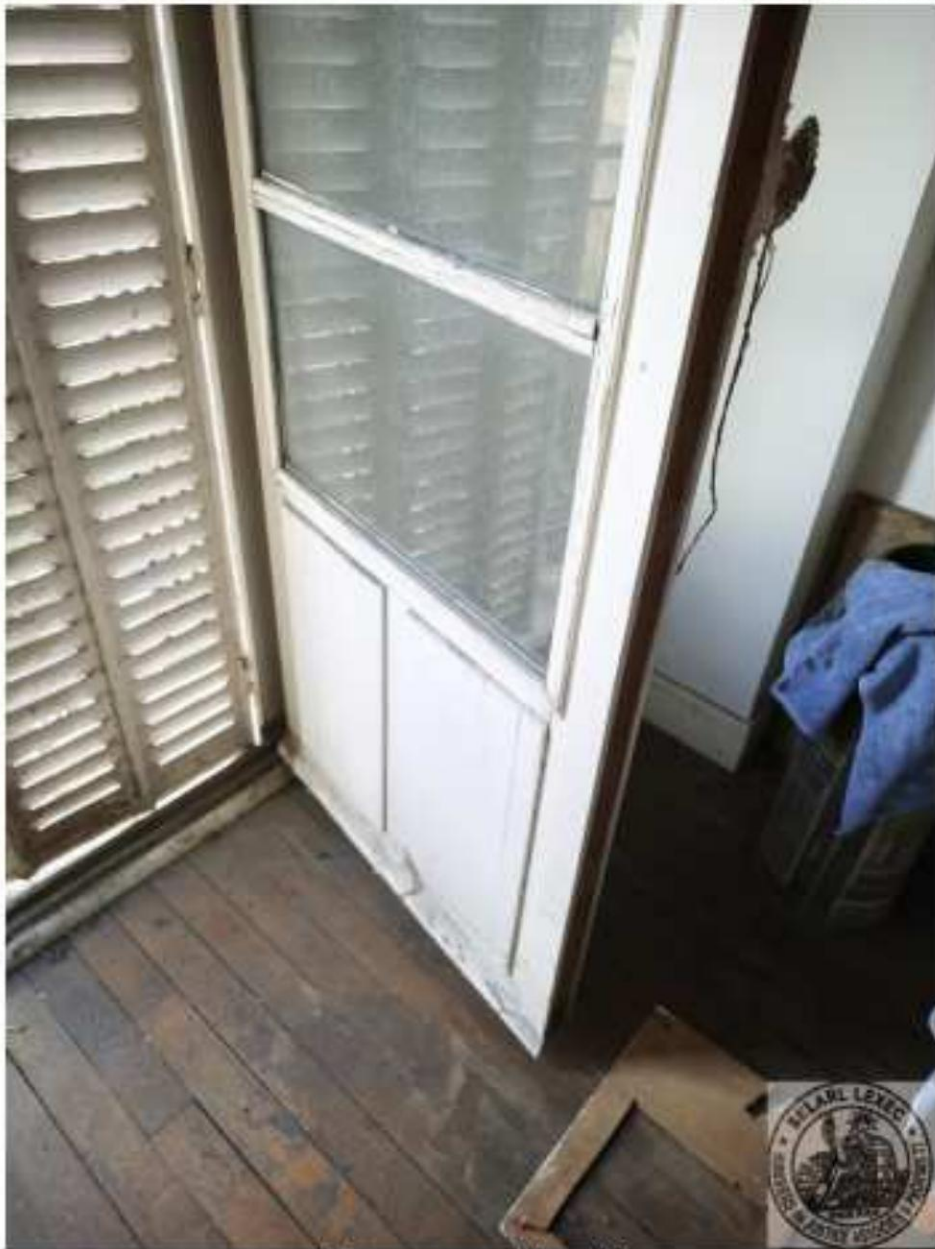
*(photographies n°7 à 13)*

Au sol, un parquet.

Les murs sont revêtus de peinture, au plafond également de la peinture.

Il existe une porte fenêtre à 2 battants avec du simple vitrage, en bois, équipée de persiennes métalliques et d'un bow-window.

Le radiateur électrique, vétuste, a été déposé au sol.

Le Radiateur est vétuste.

Des fils électriques sont à nu, sortant de la goulotte d'encadrement de porte. qui communique avec l'entrée.
