## PROCES VERBAL DE DESCRIPTION

**L'AN DEUX-MILLE-VINGT-CINQ ET LE VINGT NOVEMBRE**

16 TER RUE BAUDIN  
93/

Qu'il entend procéder à la description des lieux faisant l'objet d'une procédure de saisie immobilière dont Monsieur [REDACTED] né le [REDACTED] à [REDACTED] est propriétaire des biens et droits à MONTREUIL (93)16 ter, rue Baudin, cadastré section U n°37 pour une contenance totale de 3 ares 91 centiares, consistant en un APPARTEMENT et UNE CAVE :

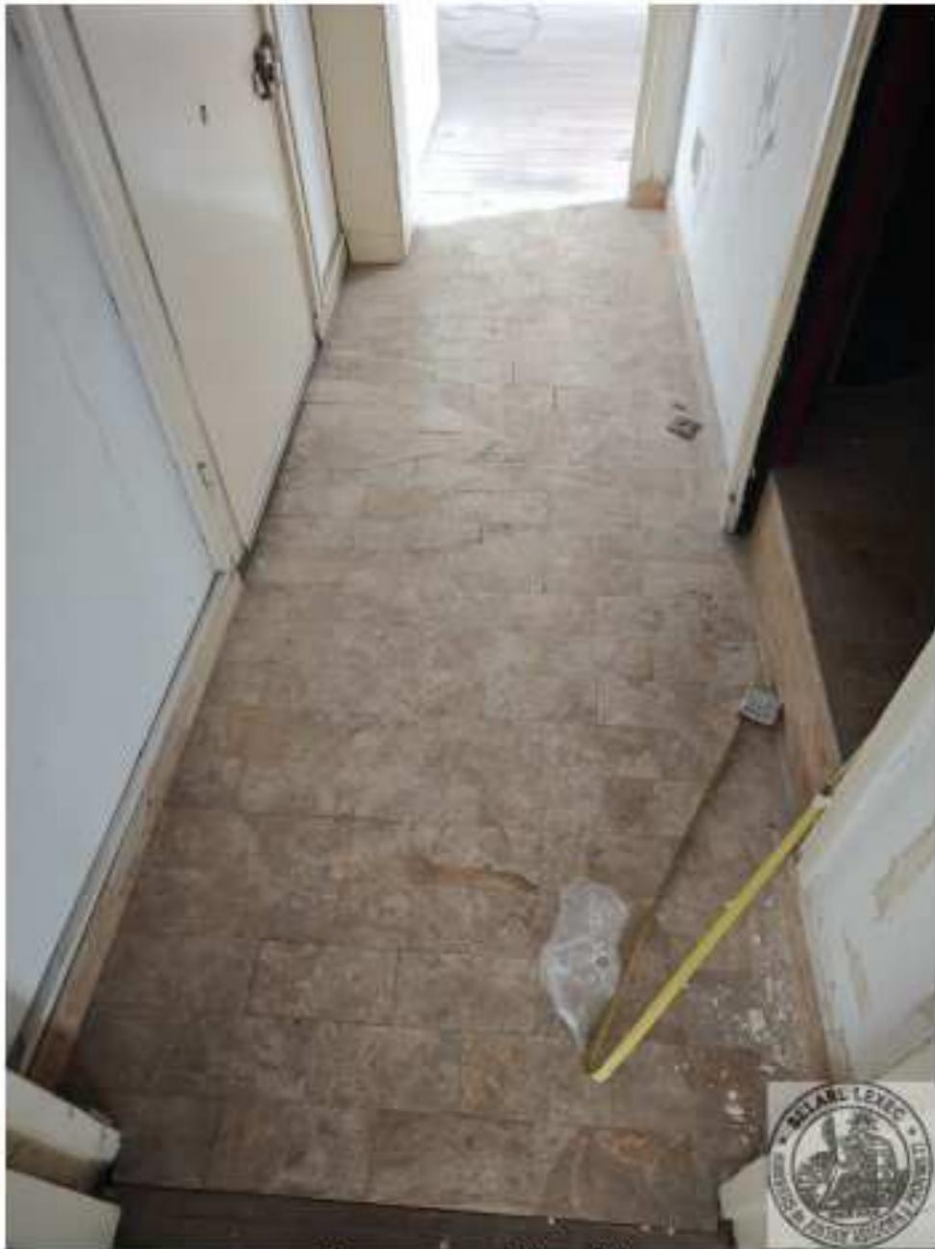
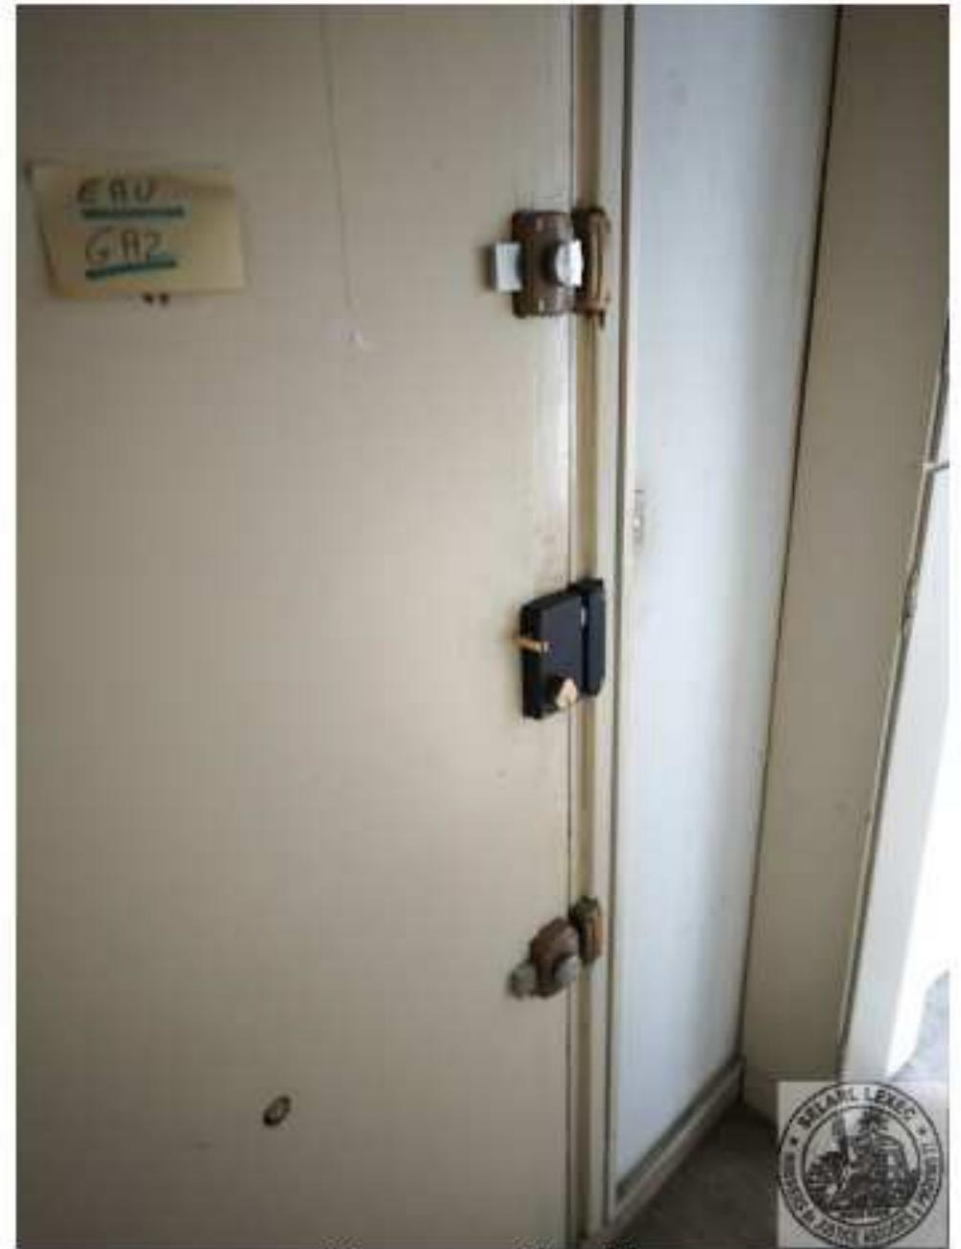
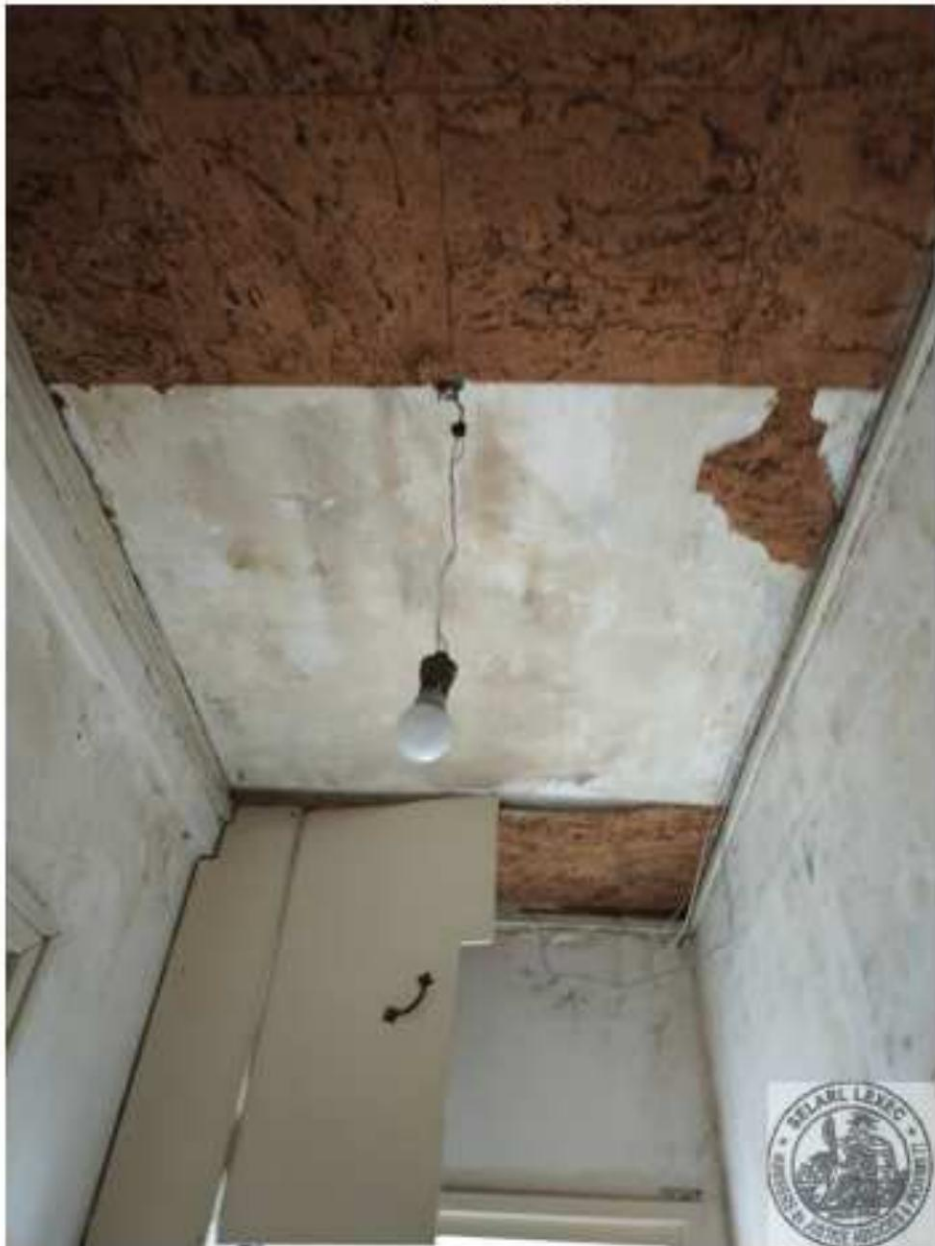
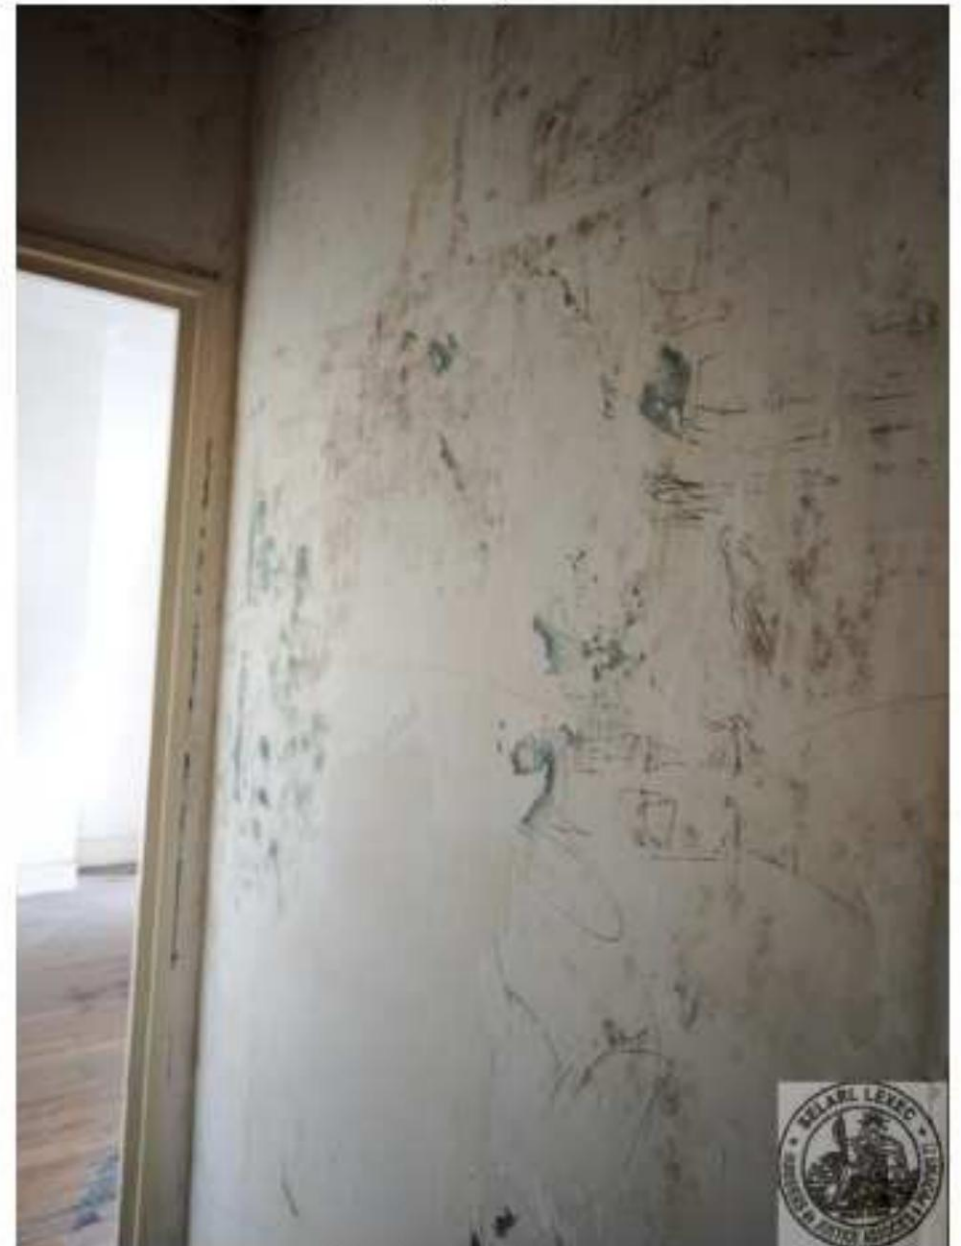
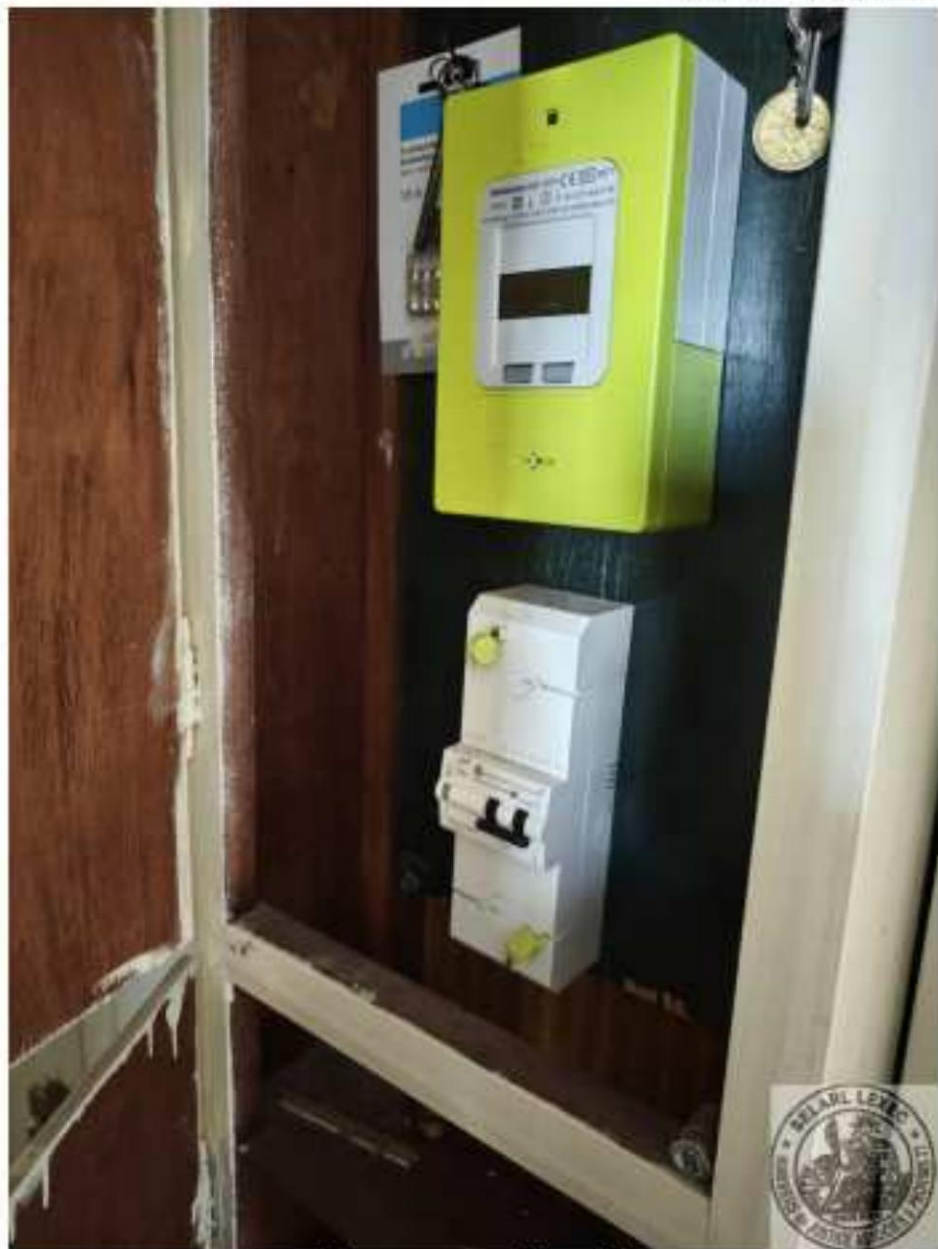
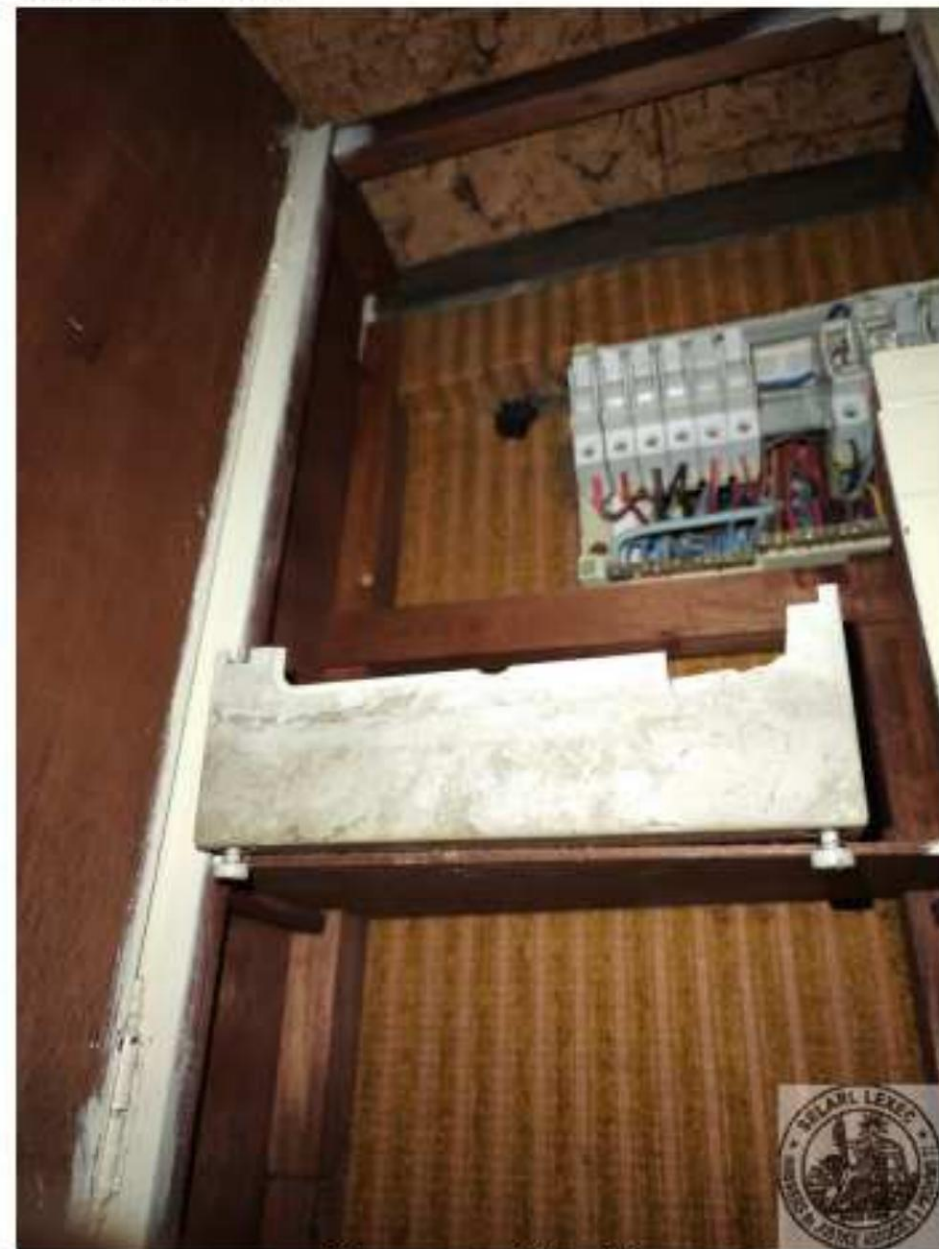
Le logement est composé **d'une entrée** (*photographies n°1 à 6*) avec face à la porte d'entrée, une salle de bain. Sur la gauche de l'entrée se trouve un séjour qui ouvre sur une cuisine. À droite de la porte d'entrée se trouve un petit dégagement desservant une chambre.

Au sol, où se trouve du carrelage.

Les murs sont à nu ainsi qu'au plafond avec des résidus de panneaux de liège.

Il existe un combiné d'interphone, un placard contenant un tableau électrique, un

disjoncteur et compteur LINKY.
