## PROCES VERBAL DE DESCRIPTION

L'AN DEUX-MILLE-VINGT-SIX ET LE DIX-NEUF FÉVRIER 13 h 55

Qu'on me requiert à l'effet de procéder au Procès verbal de description de l'immeuble sis 1593 avenue de petite Synthe à DUNKERQUE Petite Synthe 59640.

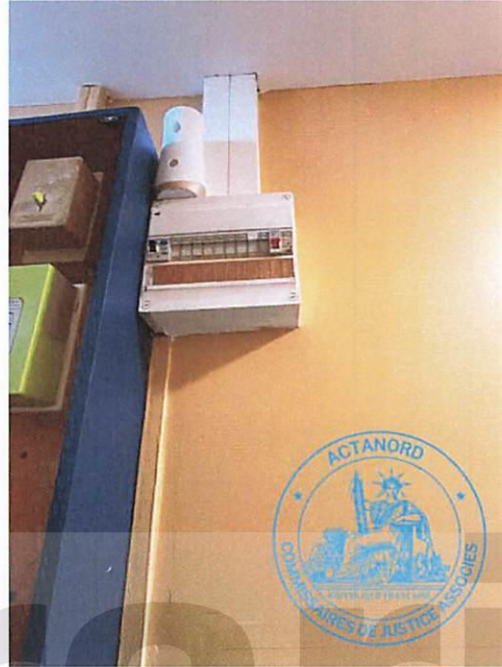
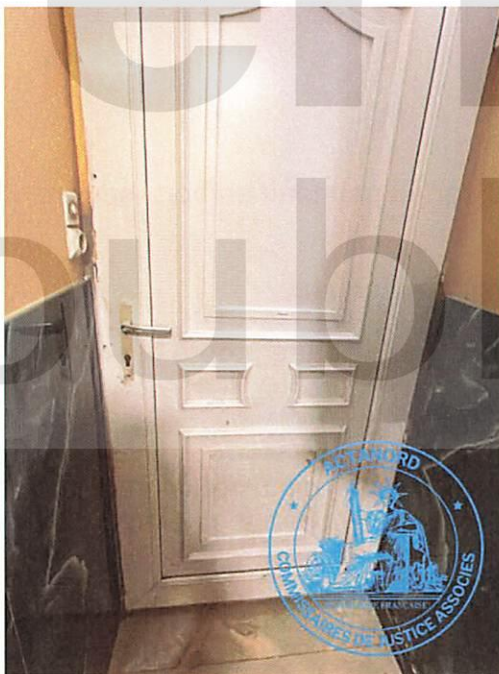
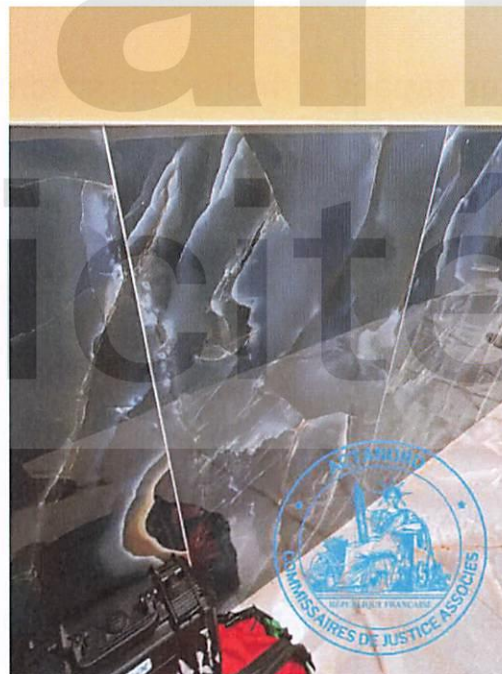
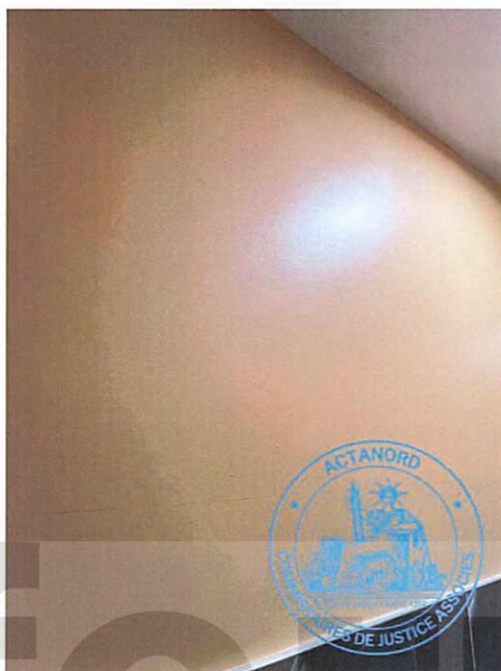
### Couloir

On y accède par une porte PVC dégradée équipée d'une clé. Carrelage au sol imitation marbre, sous-bassement avec des panneaux décoratifs imitation marbre ;

Au-dessus, les murs avec un support lisse présentent une peinture en bon état, le plafond présente une peinture en bon état général.

Il y a un compteur électrique Linky, un tableau électrique et un point lumineux.

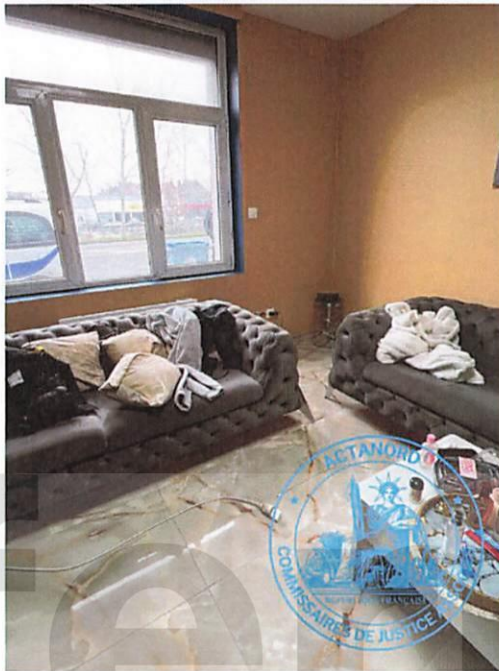
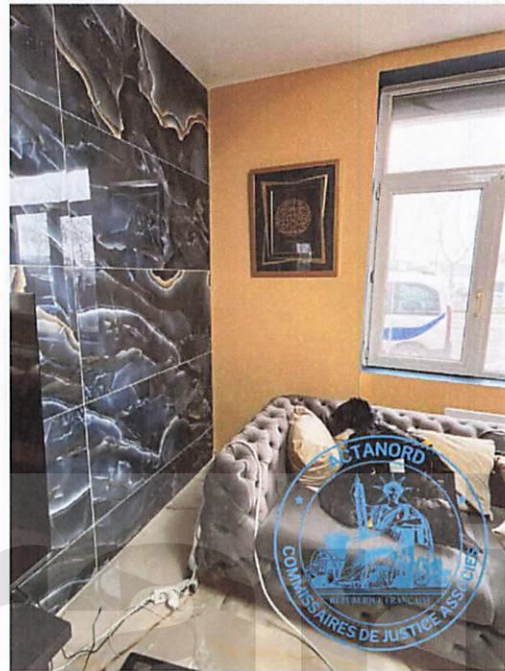
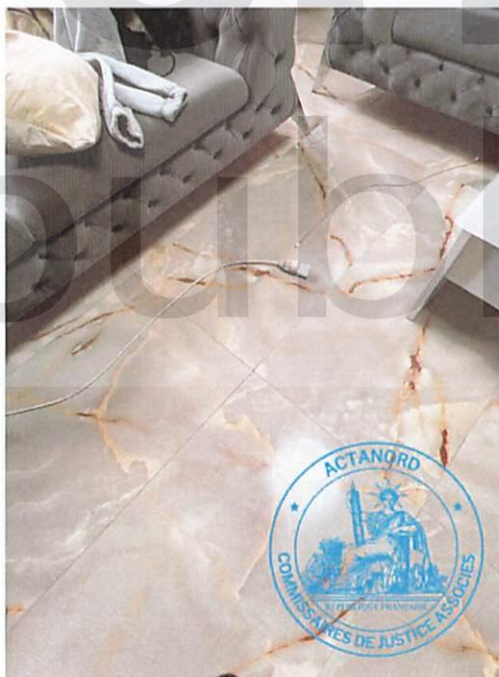
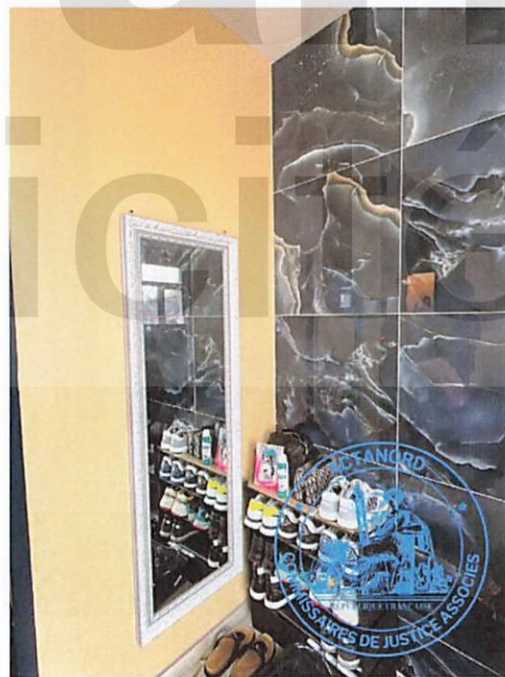
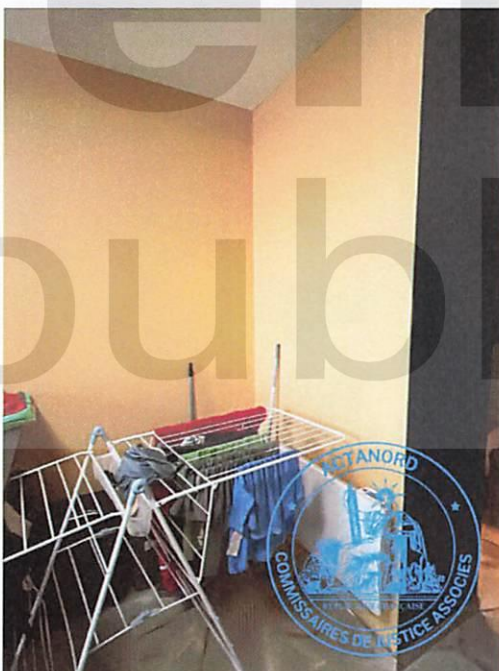
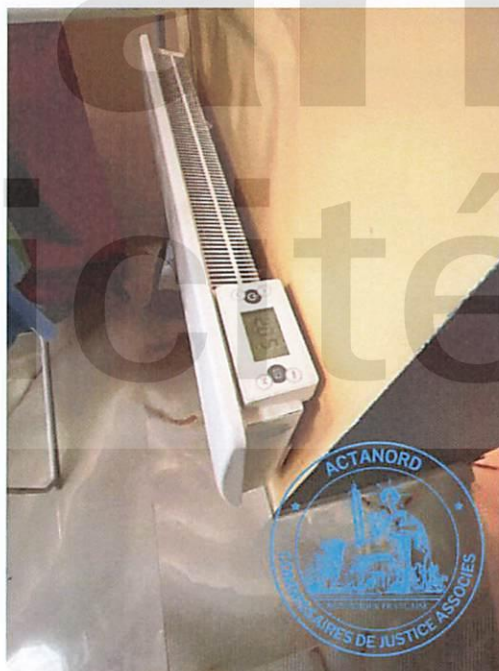
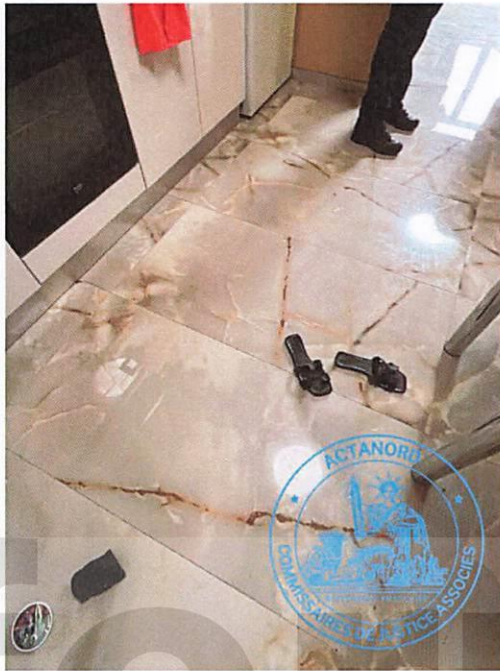
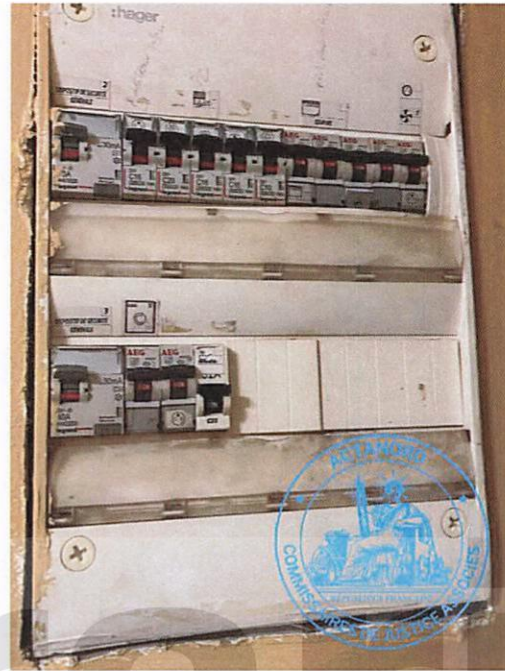
### 1<sup>er</sup> espace à droite : appartement

On y accède par une porte pleine renforcée par un panneau en bois, serrure avec clé.

Les murs doublés en BA 13 sont recouverts d'une peinture propre et en bon état, le plafond présente également une peinture en bon état. Il m'est déclarée par Mr [REDACTED] qu'il s'agit d'un simple doublage sans isolant.

Cet espace est éclairé par un châssis de fenêtre trois vantaux et un impost double vitrage armature PVC avec un volet roulant à commande électrique qui fonctionne.

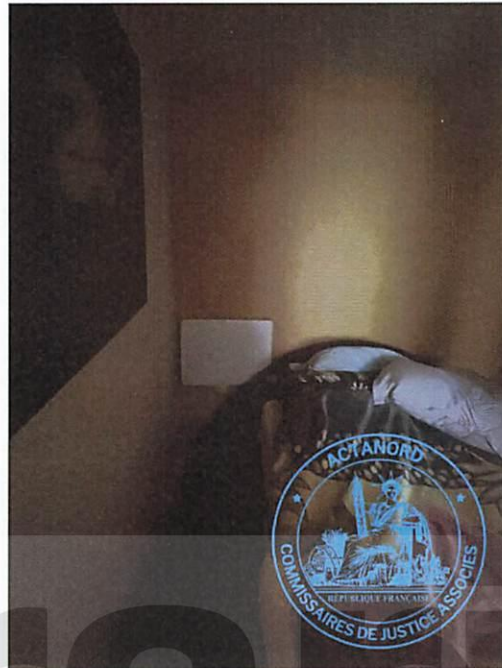
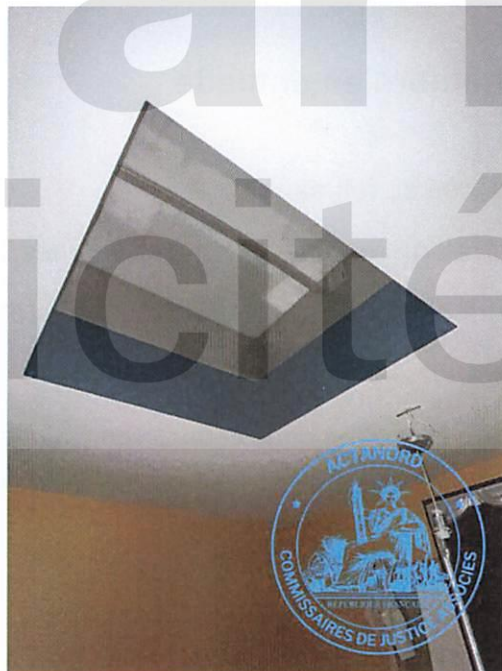
### Chambre en enfilade

Murs et plafond en BA13 recouverts d'une peinture en bon état.

Il y a un sky dôme.

Cette pièce est chauffée par un radiateur électrique.

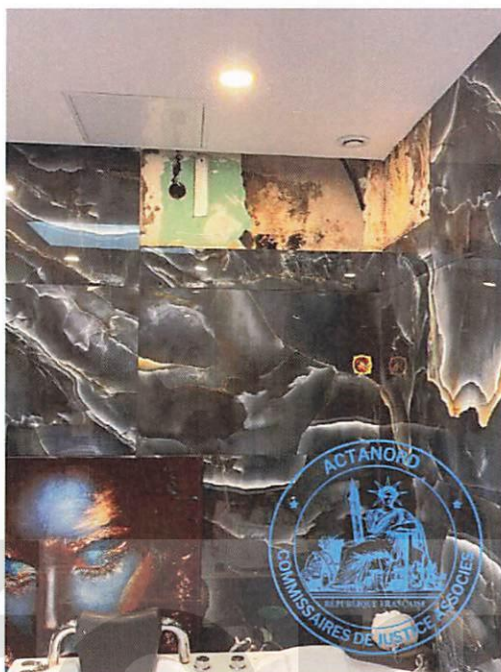
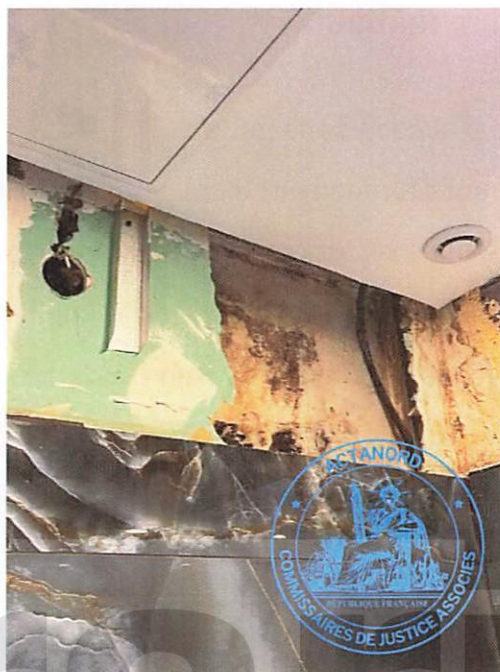
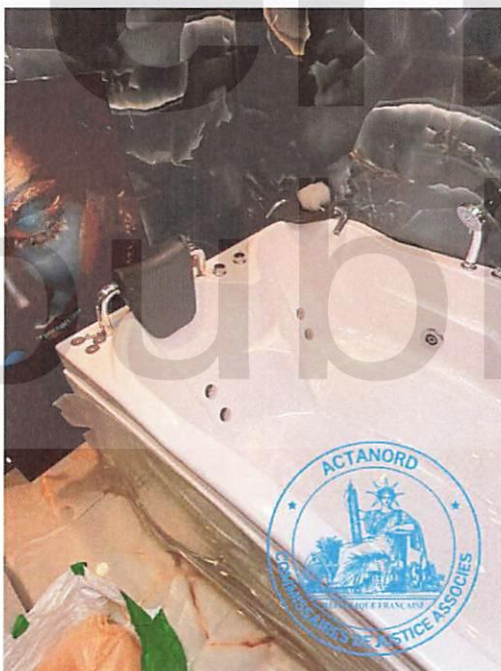
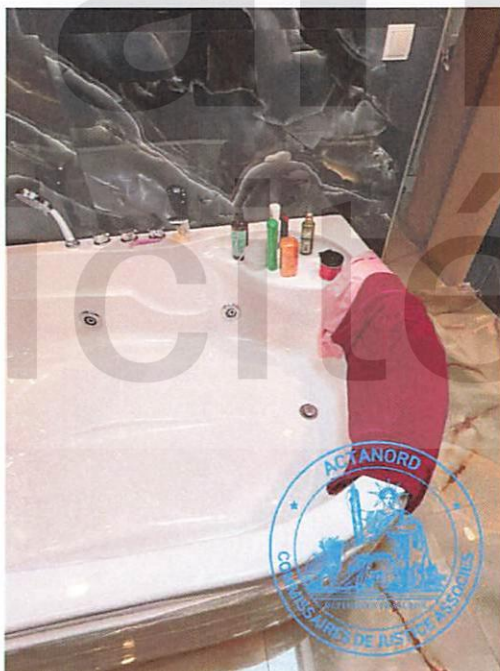
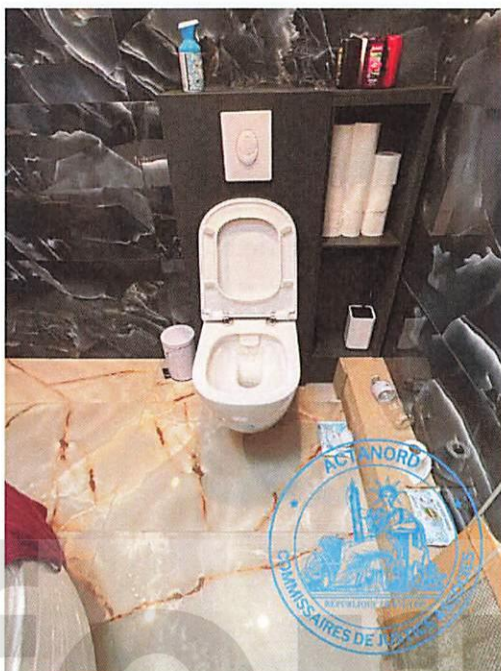
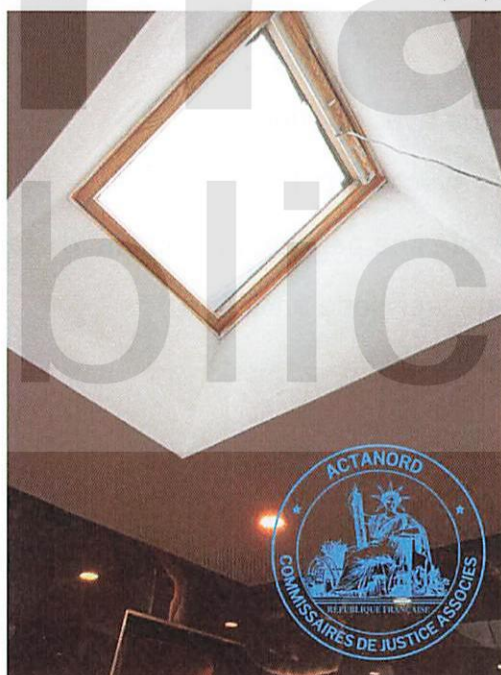
## salle de bain

Les murs présentent des panneaux carrelés imitation marbre.

Il y a un dégât des eaux visible en partie supérieure.

Et le plafond constitué d'un BA13 présente une peinture en bon état général .

Une fenêtre de toit armature bois en bon état.

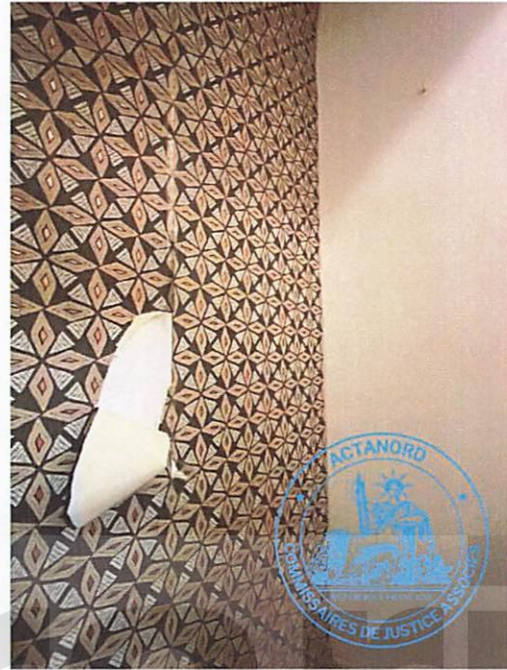
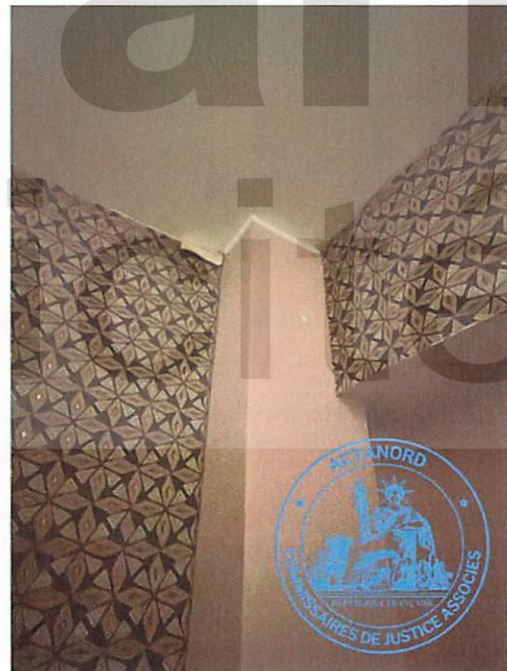
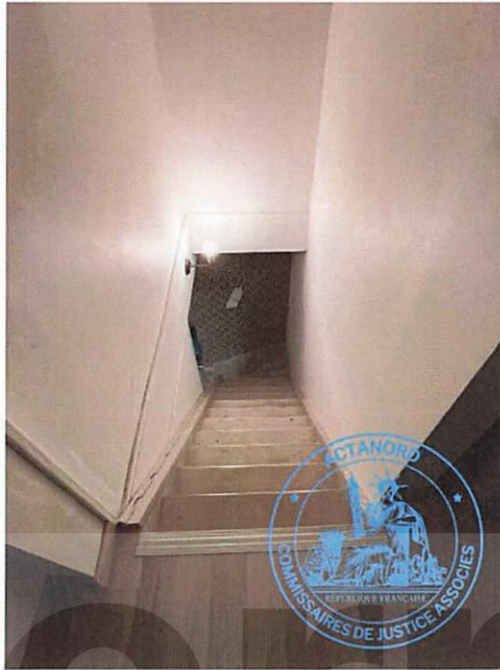
### Etage

Il y a un escalier en bois avec une peinture usagée.

La cage d'escalier présente une peinture en bon état d'usage.

Une cloison présente une tapisserie ancienne.

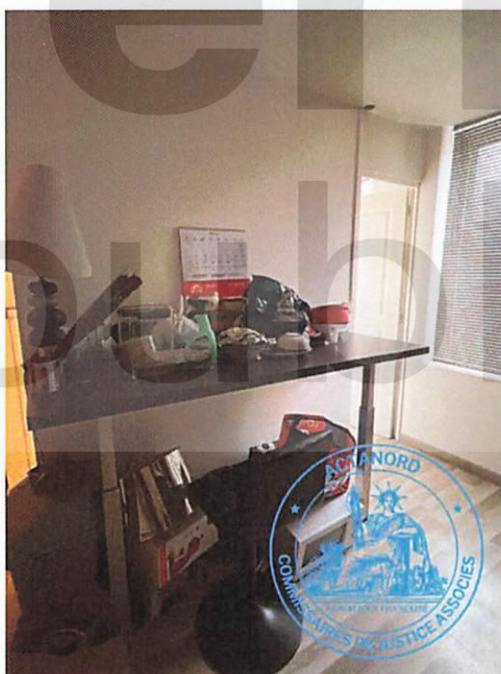
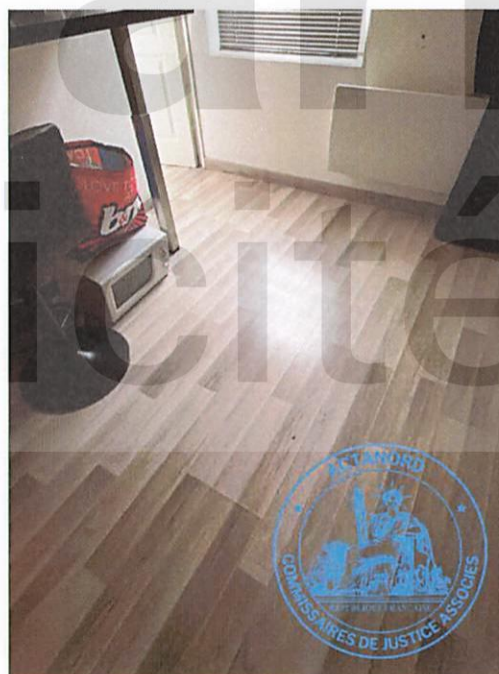
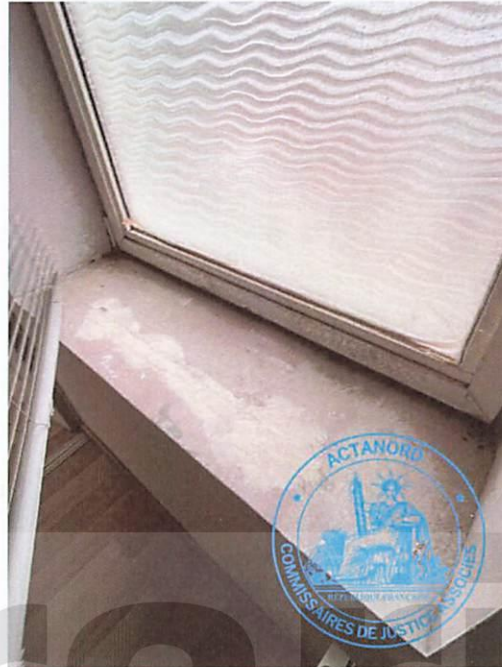
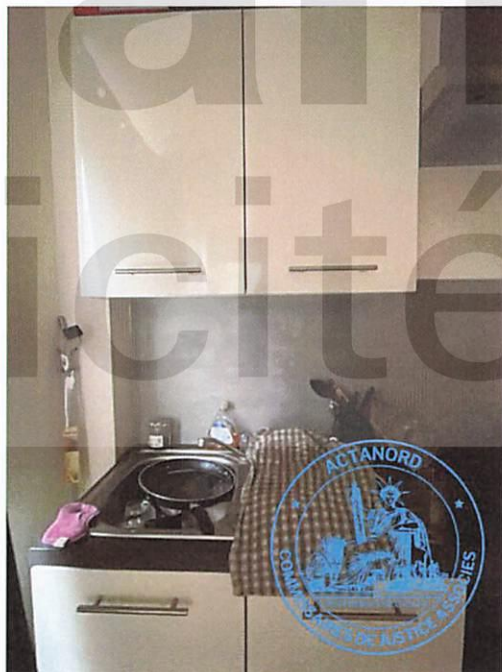
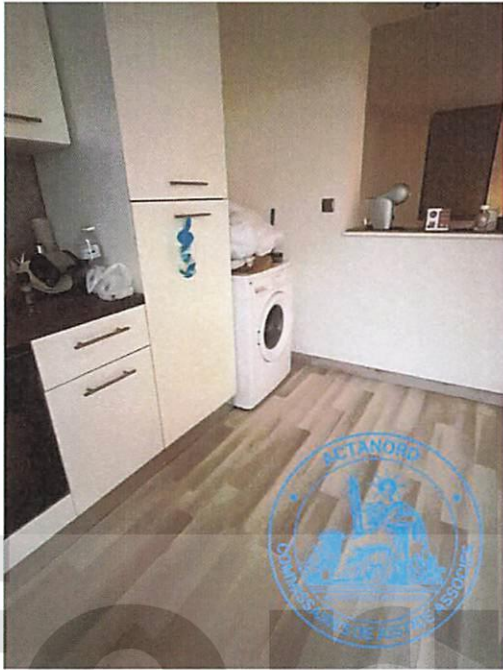
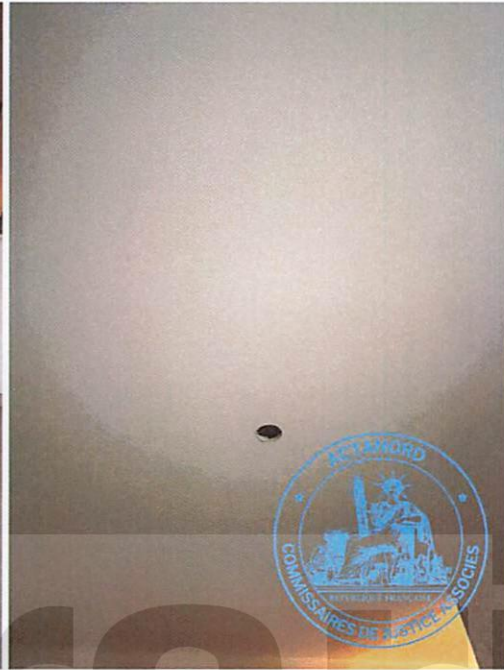
### Cuisine

Parquet stratifié au sol avec plinthe assortie en bon état d'usage.

Les murs, comme le plafond, présentent un support lisse avec une peinture en bon état d'usage.

Deux châssis de fenêtre plus anciens avec visiblement un simple vitrage, celles-ci sont très sales avec de la condensation.

Éclairage avec une douille ampoule au plafond. Il y a également des percements pouvant recevoir de futurs spots. Une bouche VMC fortement encrassée.

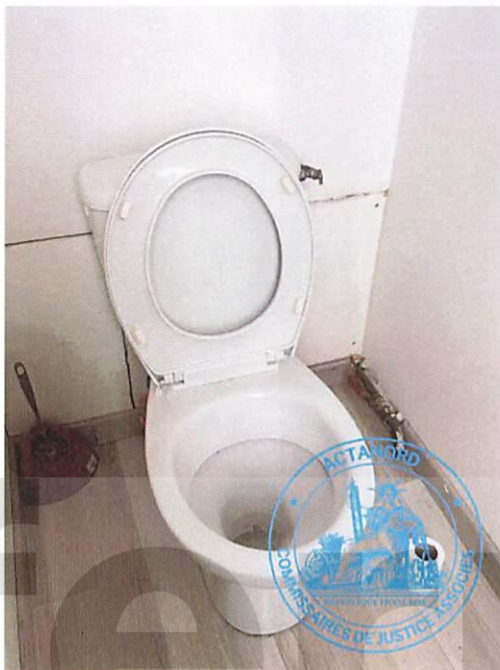
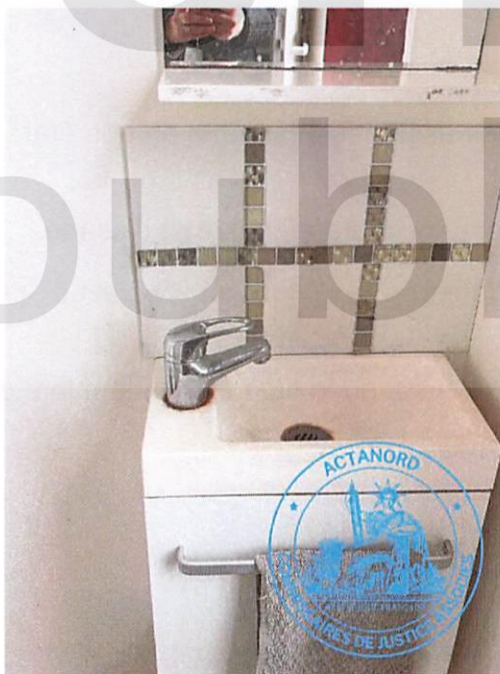
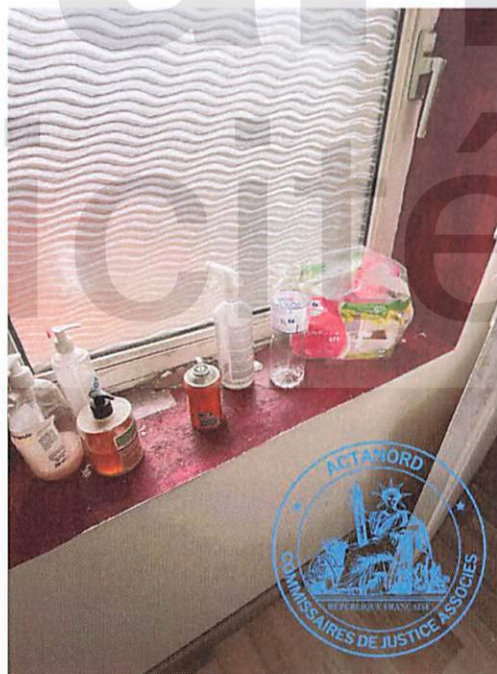
## WC

on y accède par porte pleine, peinture en bon état d'usage mais à nettoyer néanmoins.

Chassis de fenêtre avec un vitrage visiblement double armature avec une condamnation, mais ensemble recouvert d'une peinture. Traces de condensation visibles. La matière se décolle également autour du châssis de fenêtre.

Le plafond présente des perforations ou des trous.

Une douille ampoule au plafond, grille de ventilation empoussiérée.

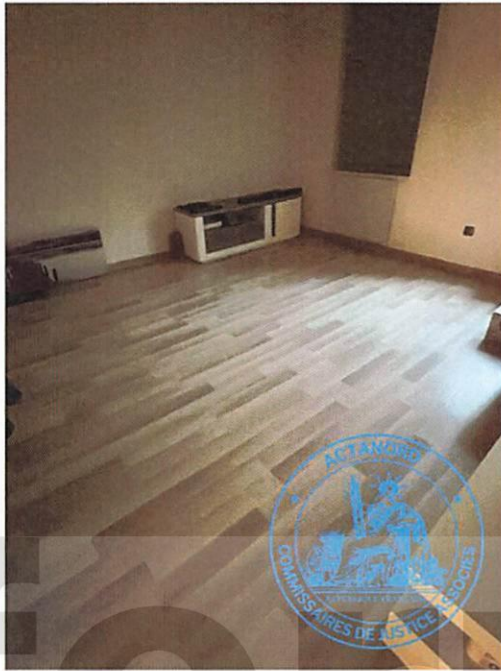
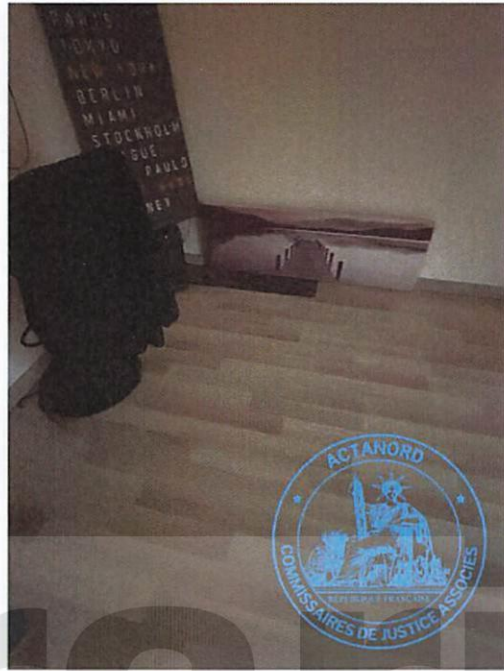
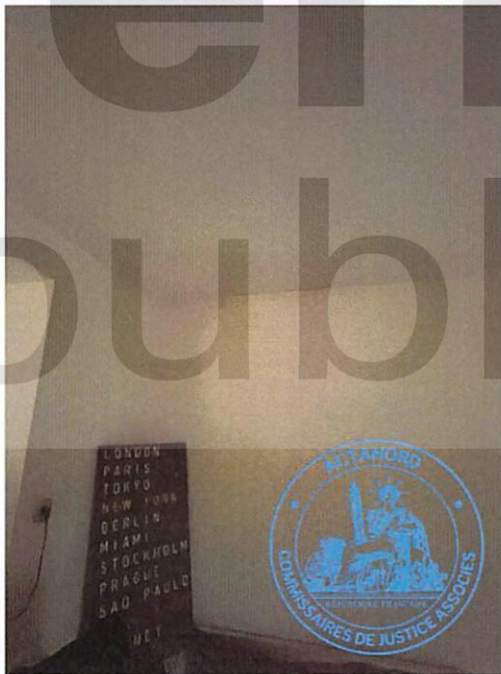
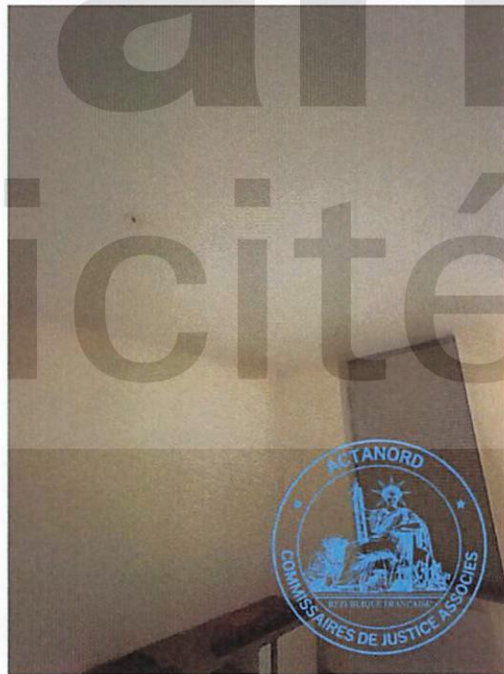
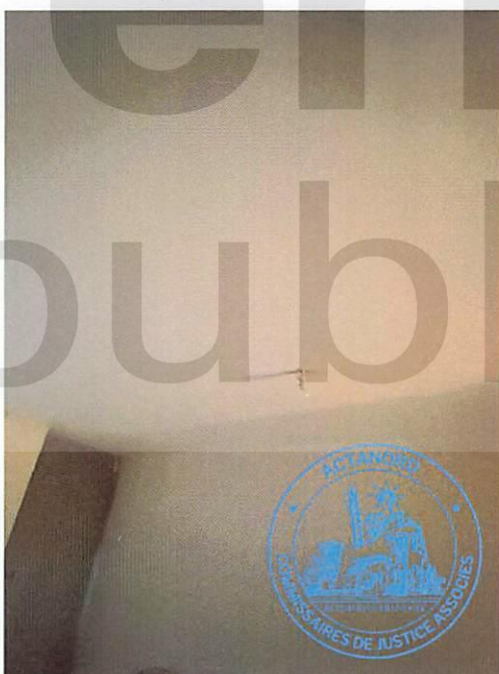
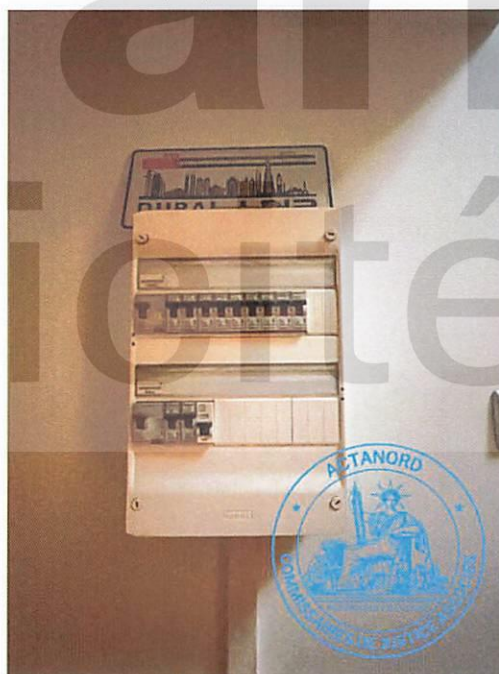
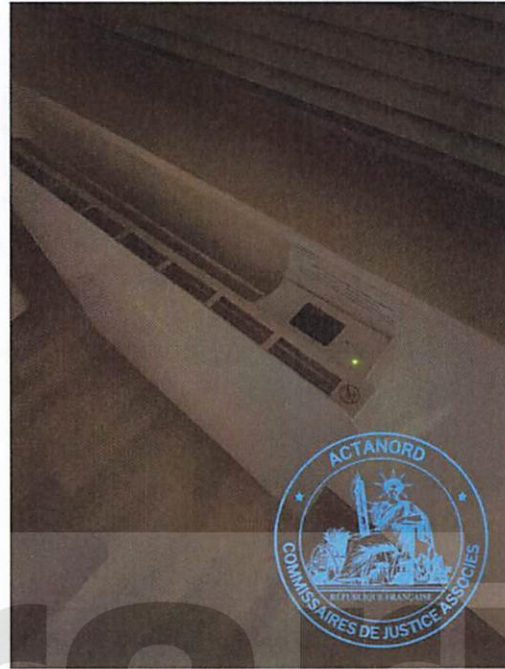
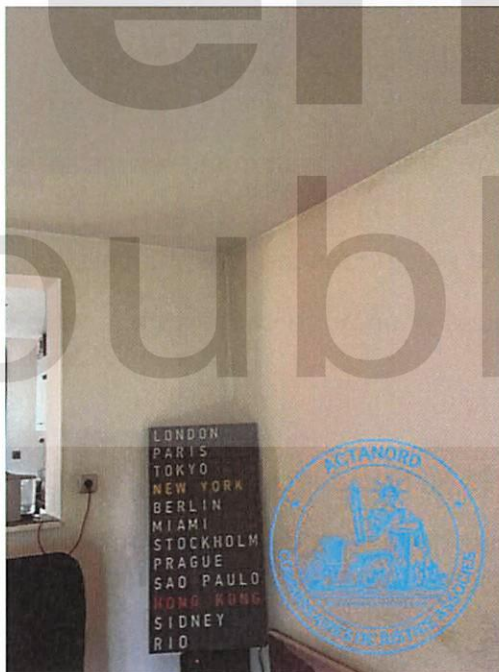
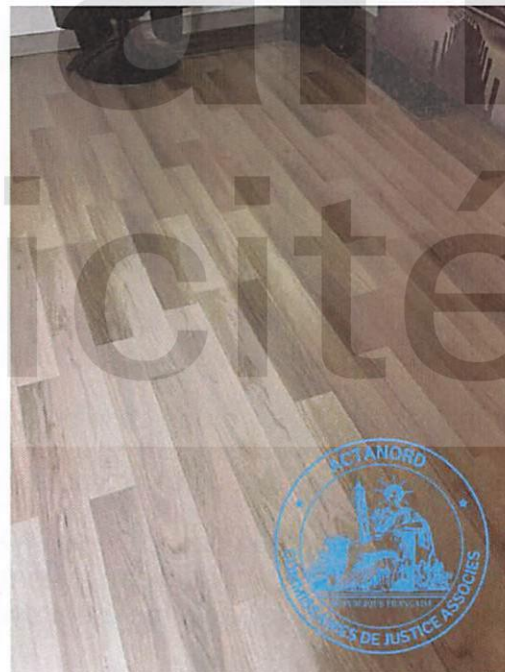
## Salon

Accès libre avec un parquet au sol et plinthes assorties ensemble en bon état d'entretien propre.

Les murs et plafonds présentent support lisse, peinture en bon état d'usage.

Cet espace est éclairé par trois châssis de fenêtres, armature en PVC avec volets roulants manuels.

Cette pièce est chauffée par deux radiateurs électriques qui fonctionnent lors de mes constatations.

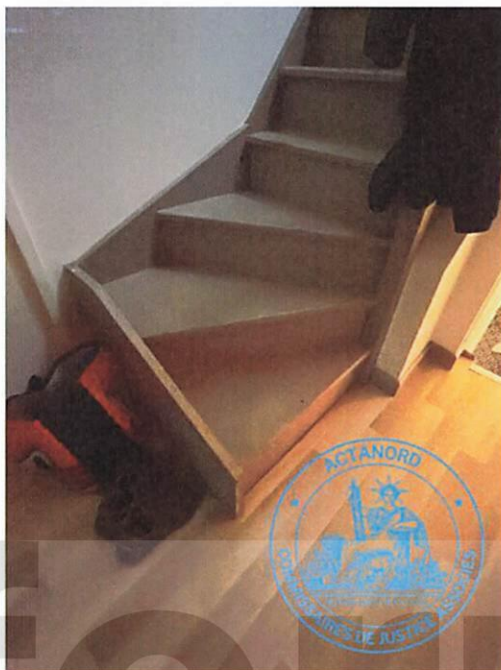
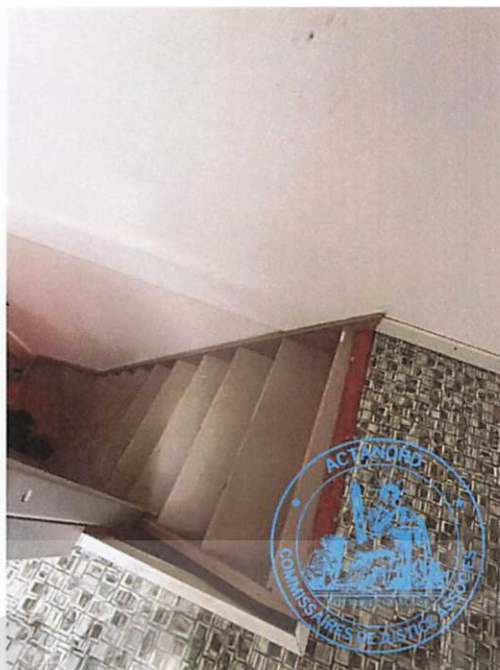
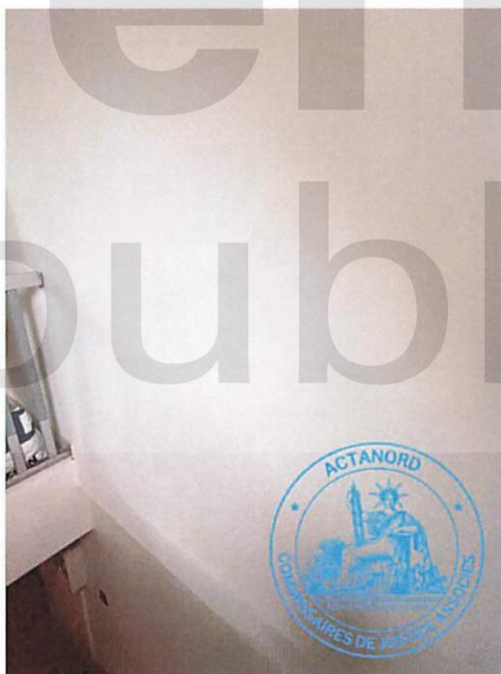
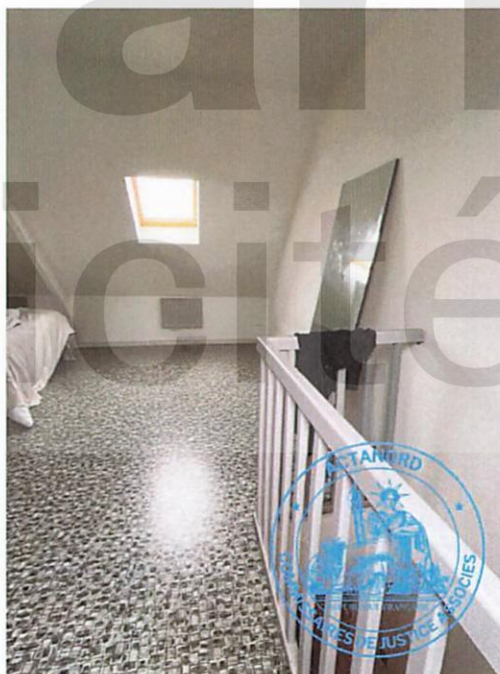
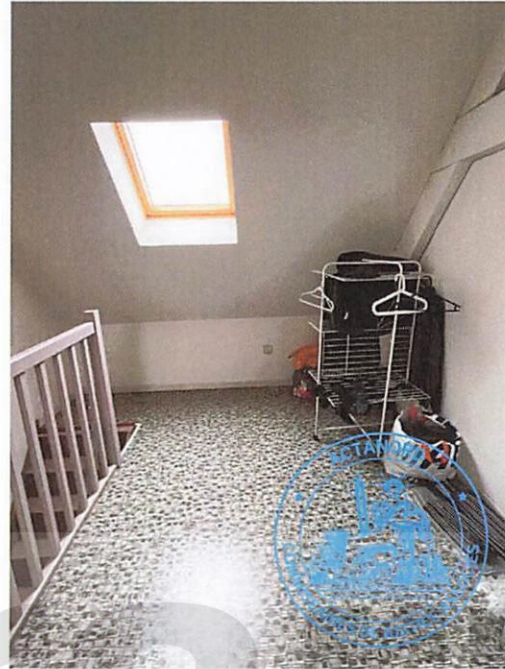
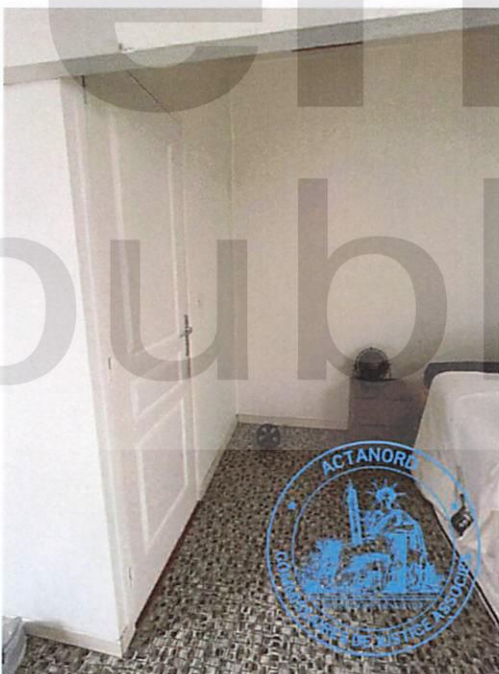
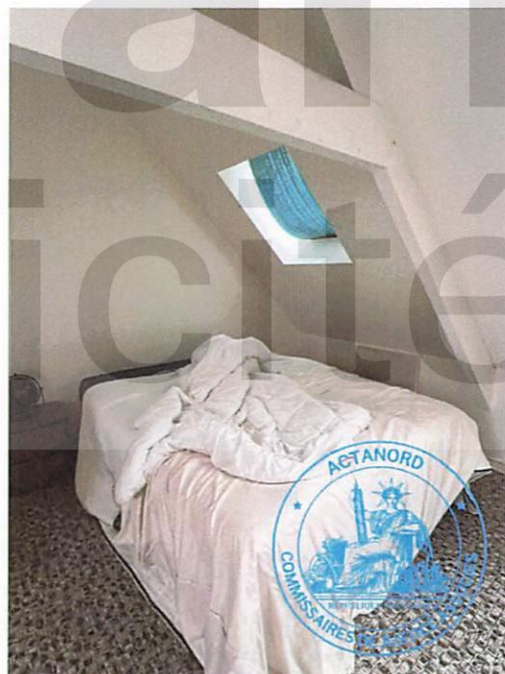
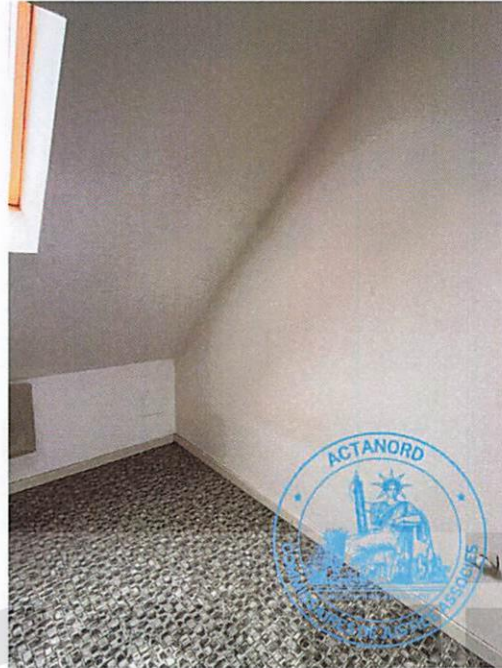
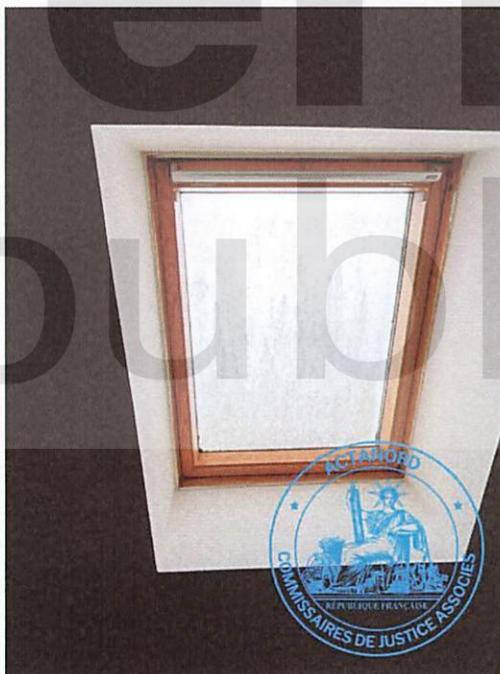
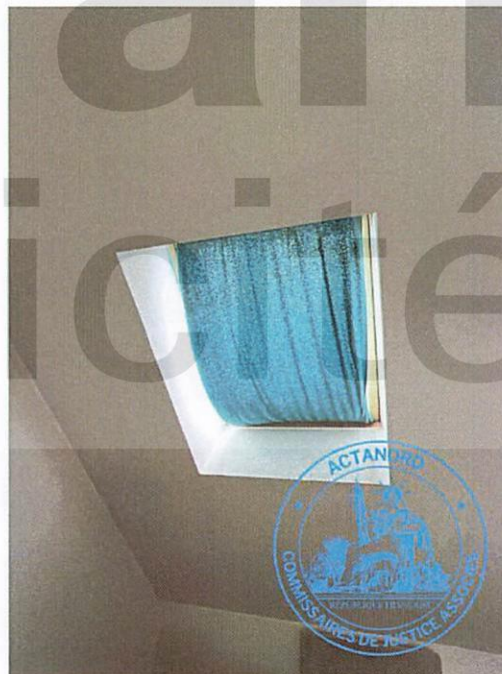
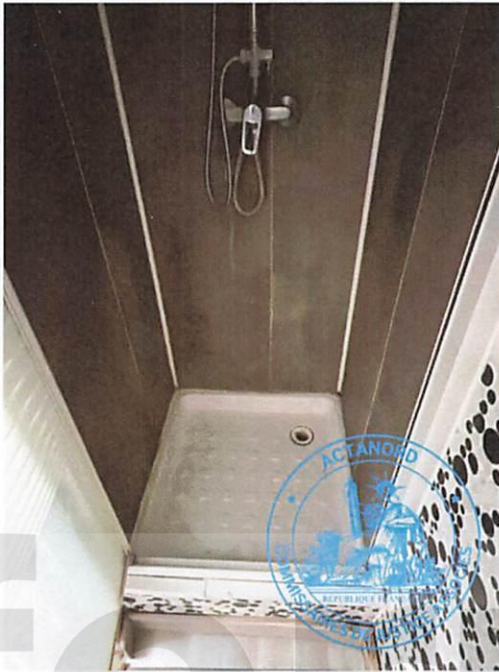
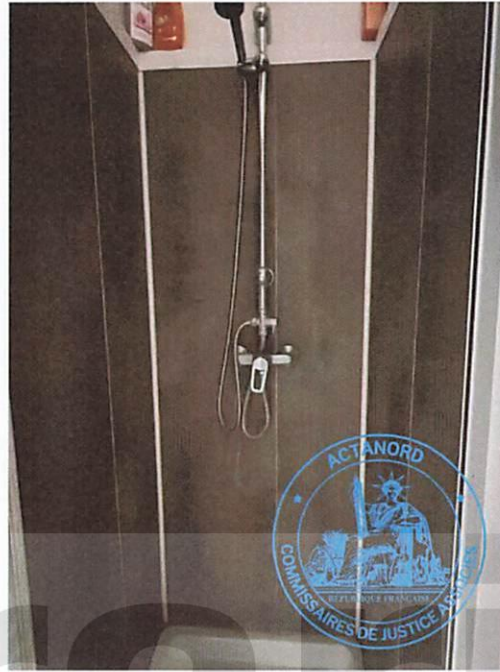
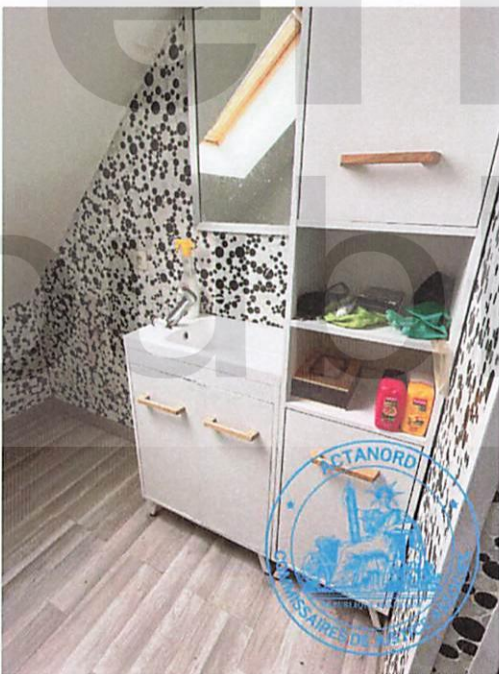
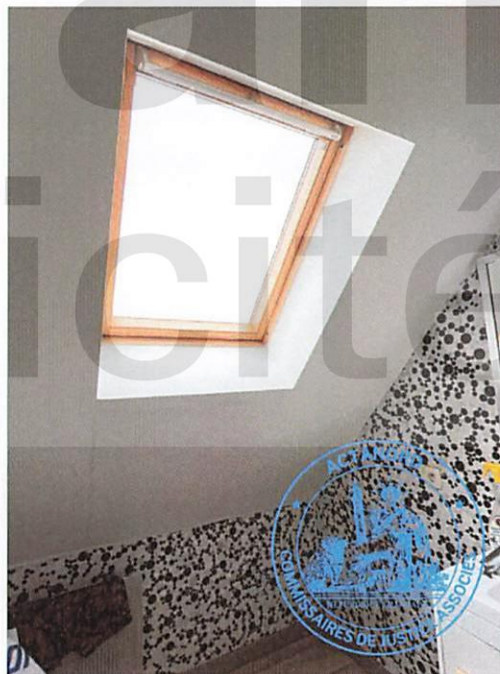
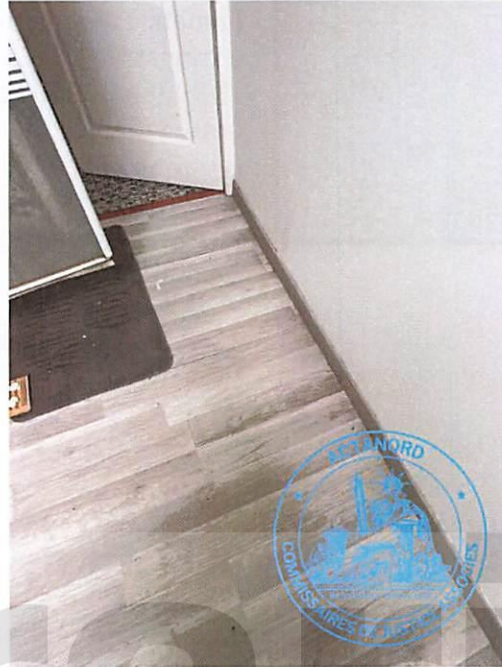
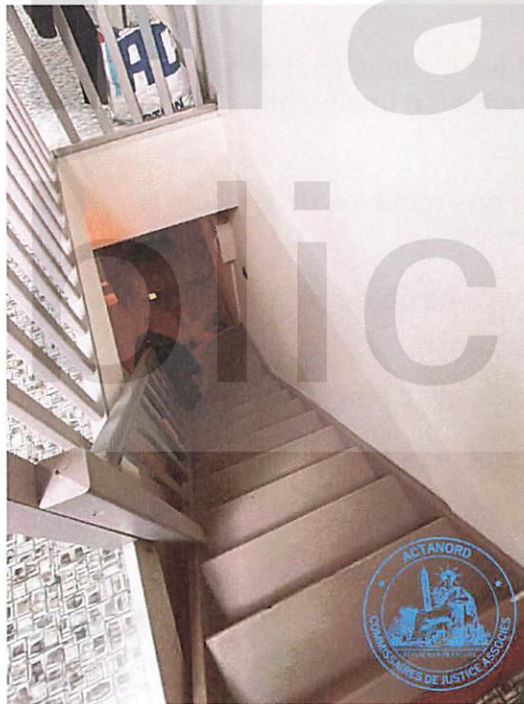
## Dernier étage

L'accès par un escalier en bois recouvert d'une peinture, ensemble à l'état d'usage, très étroit. Cage d'escalier avec une peinture blanche sur un support lisse, visiblement du BA13.

Il s'agit d'un espace chambre avec un revêtement lino au sol, mur et plafond peinture sur un support lisse.

Il y a deux châssis de fenêtres de toit avec de la condensation sur les vitrages ou des moisissures.

Cette pièce est chauffée par deux radiateurs électriques anciens, non testés.

Parquet au sol à l'état d'usage, murs tapissés ou blanchis. I

l en est de même du plafond. Il y a un châssis de fenêtre de toit, armature en bois en bon état, un point d'eau avec un robinet et une cabine de douche avec porte pivotante plus ancienne à nettoyer.
