## PROCES VERBAL DE DESCRIPTION

L'AN DEUX-MILLE-VINGT-SIX ET LE DIX-NEUF FÉVRIER 13 h 55

Qu'on me requiert à l'effet de procéder au Procès verbal de description de l'immeuble sis 1593 avenue de petite Synthe à DUNKERQUE Petite Synthe 59640.

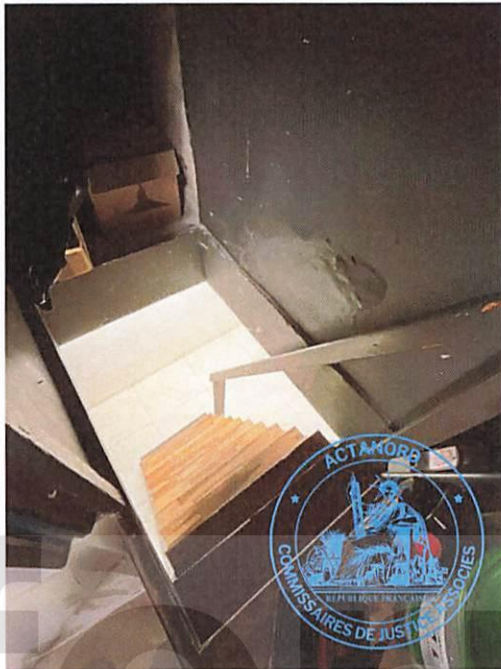
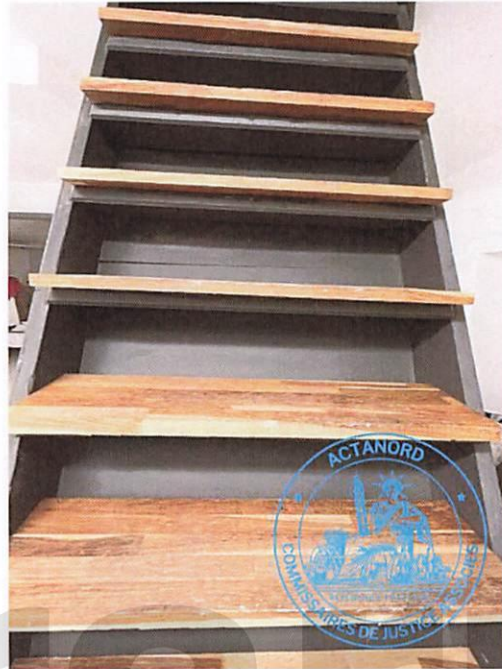
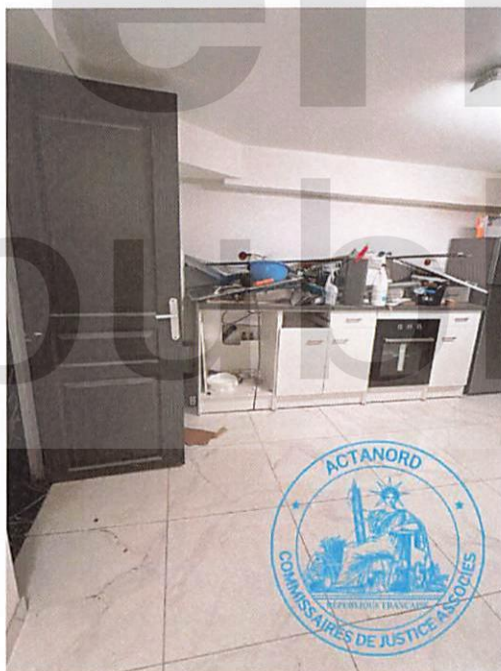
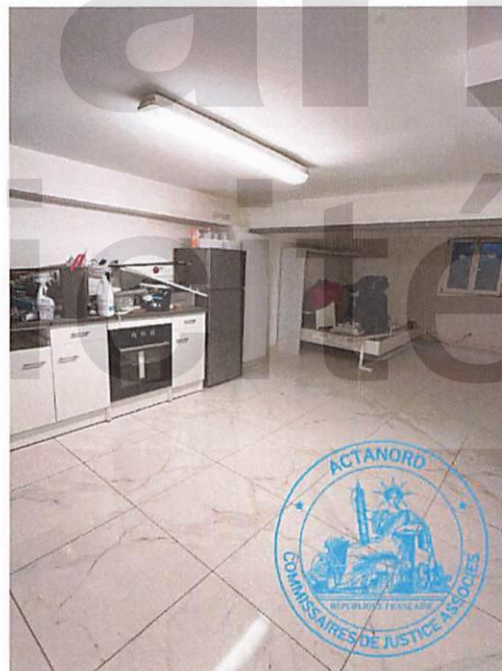
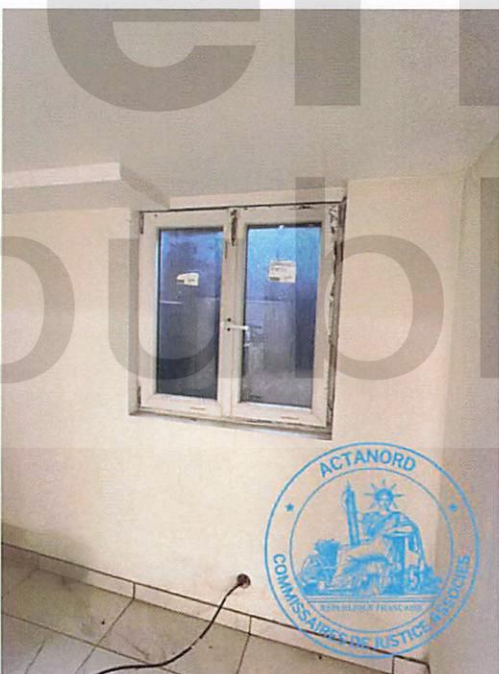
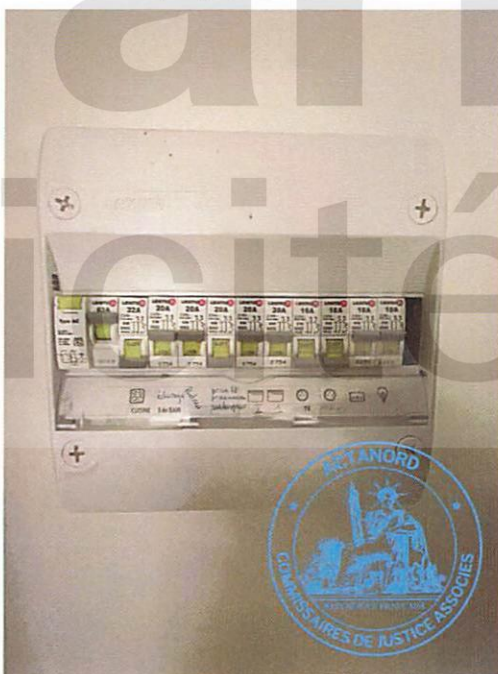
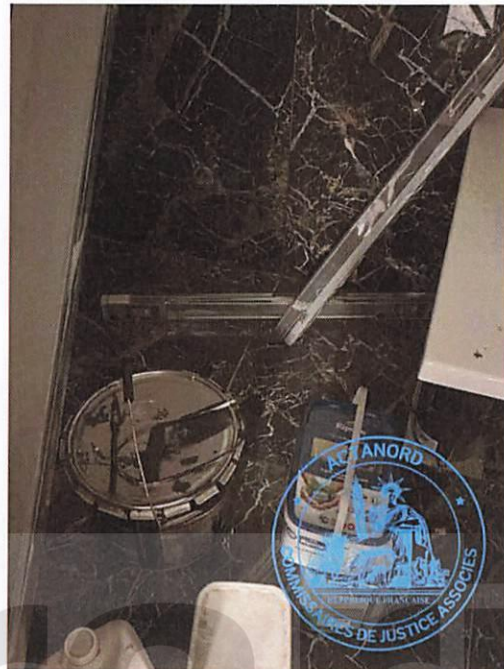
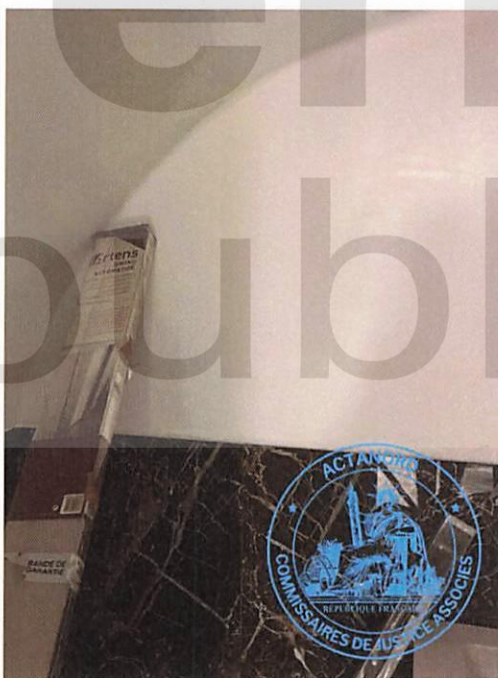
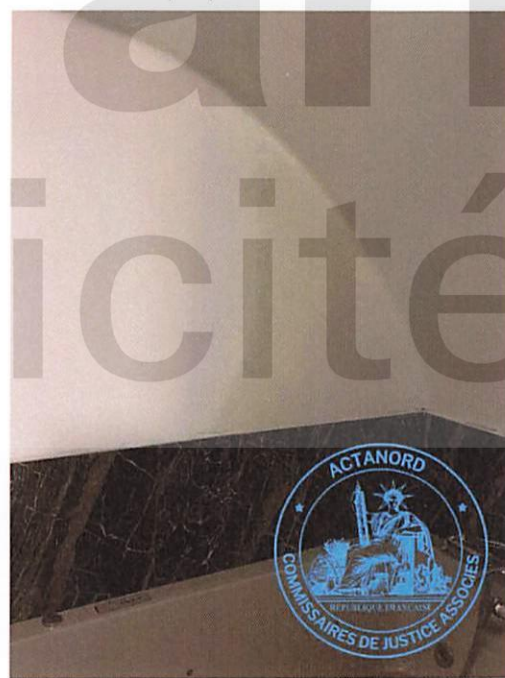
### **Cave aménagée**

On y accède par un escalier type échelle de meunier en bois, il s'agit donc d'un espace cave avec une double fenêtre donnant sur la rue mais en souplex. Très peu de luminosité.

Le carrelage au sol et les plinthes assorties sont en bon état, murs et plafond, doublage en BA13 recouvert d'une peinture en bon état d'usage, quelques fissures apparentes.

Dans cet espace, il y a des meubles de cuisine. Un évier démonté, il y a un cumulus également installé.

Le radiateur électrique n'a pas été fixé. Visiblement un raccordement est en cours.

Baignoire multi buses, mais bouchée.

L'électricité est en cours de rénovation également.

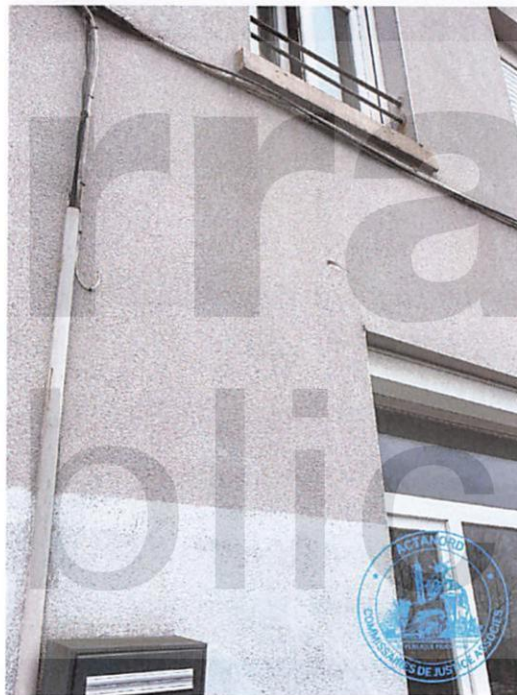
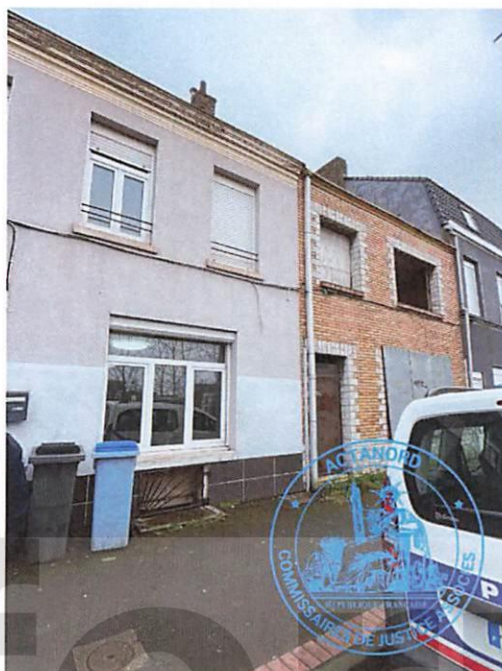
## Façade

La façade est constituée d'un enduit projeté.

L'immeuble est mitoyen des deux côtés. Il n'y a pas de jardin, ni garage.
