# PROCES VERBAL DE DESCRIPTION

**VENDREDI DIX JUILLET  
DEUX MILLE VINGT SIX**

125 rue du Docteur Roux

91390 MORSANG SUR ORGE

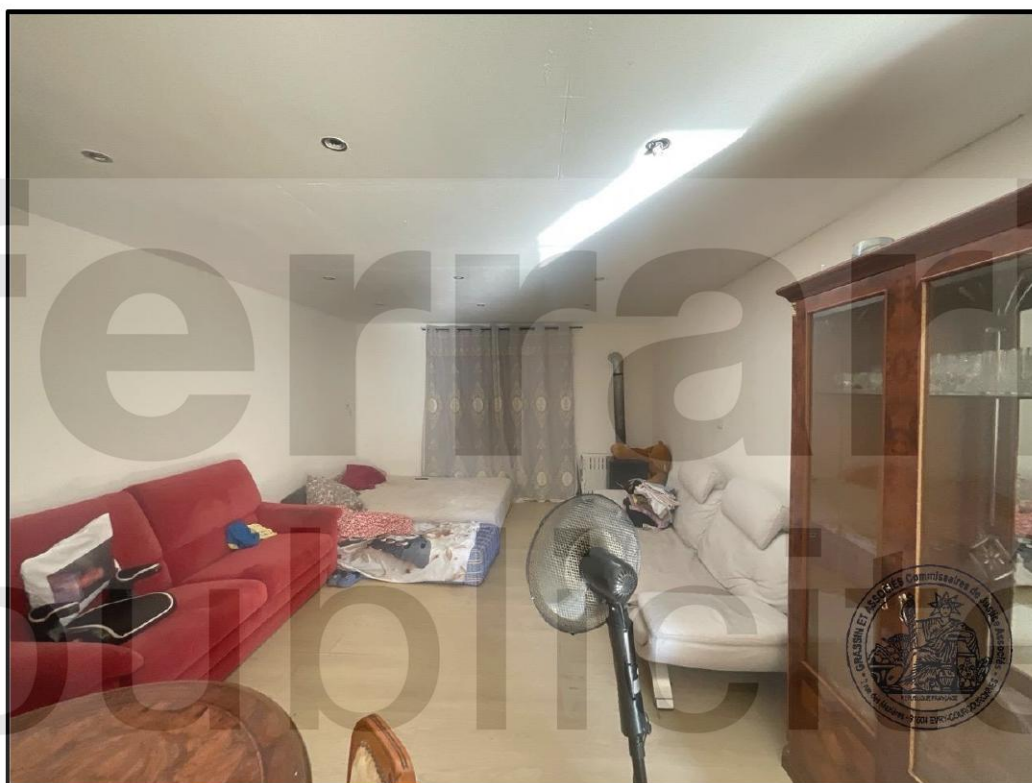
1.

Le **sol** est recouvert de parquet en mauvais état.

- un poêle en mauvais état

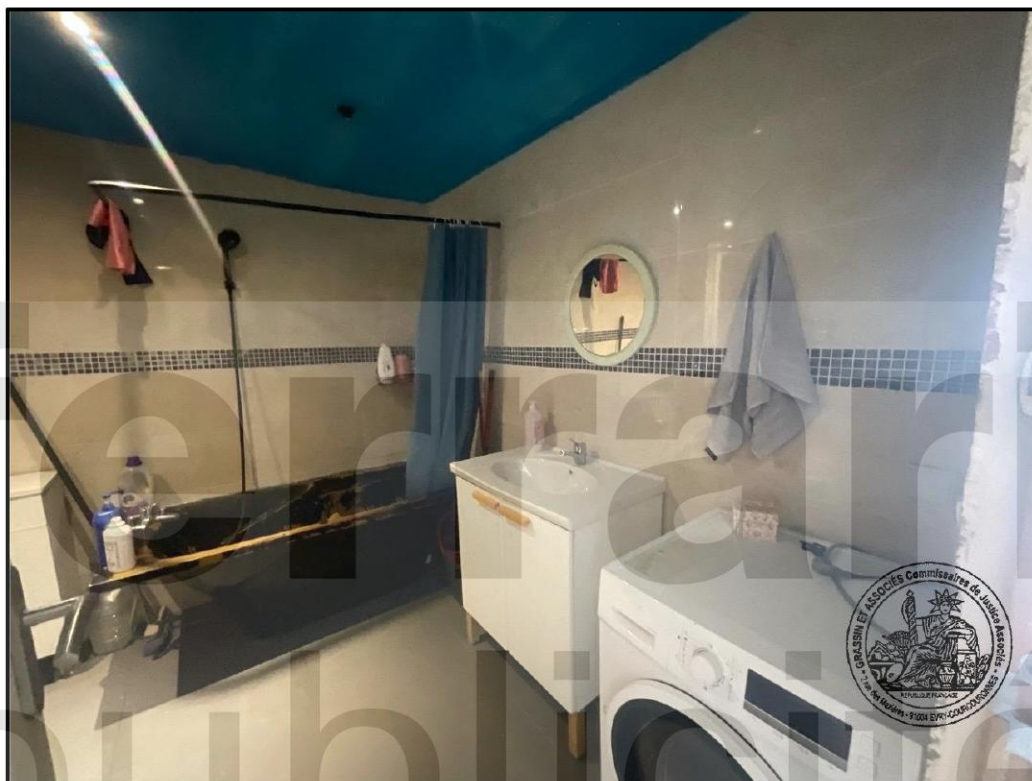
1.

Le **plafond** est recouvert de peinture en mauvais état.

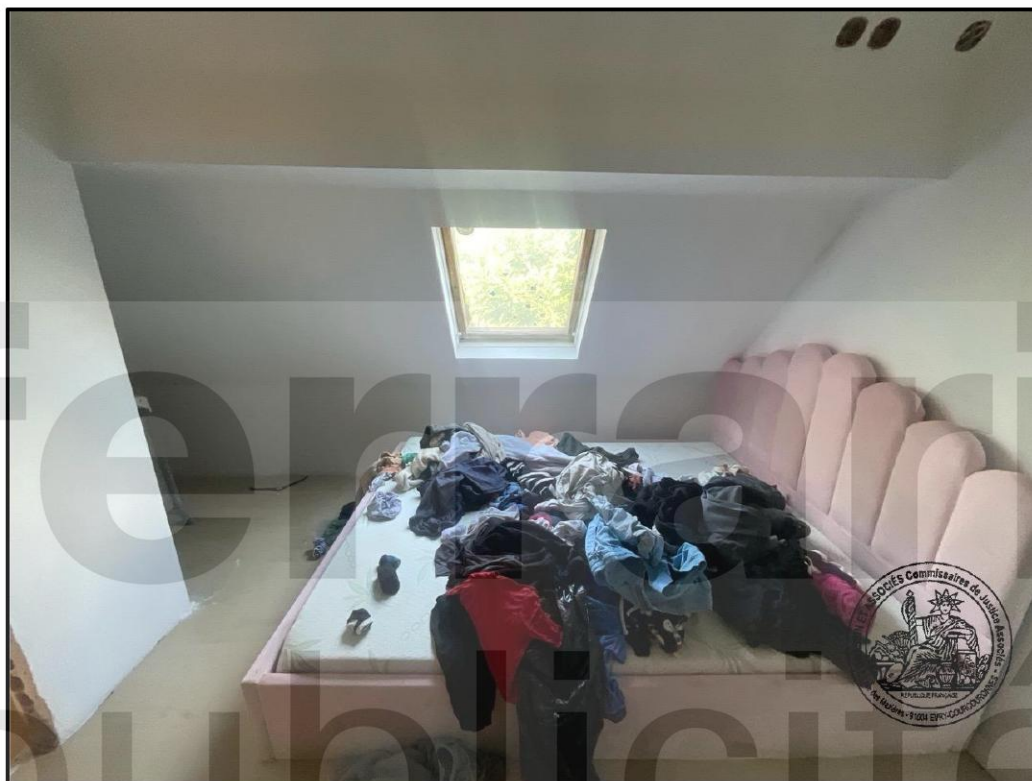
1.

Le **plafond** est recouvert de peinture en mauvais état.

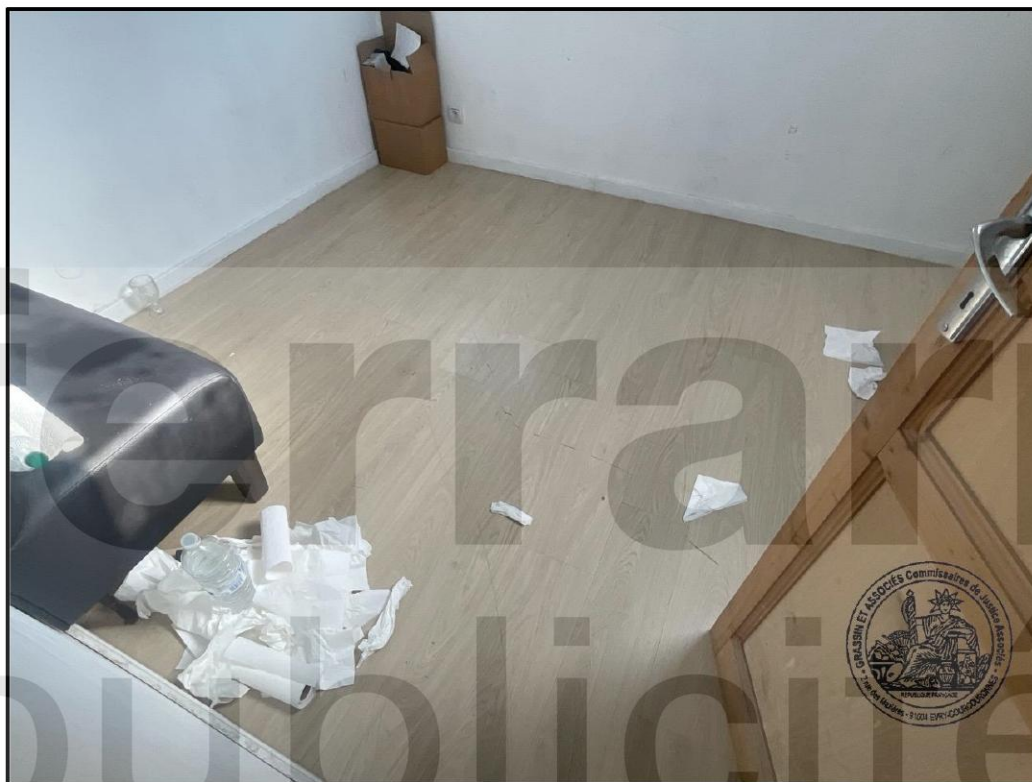
1.

Le **plafond** est recouvert de peinture en mauvais état.

L'**éclairage naturel** de la pièce est assuré par une fenêtre en état d'usage normal. La pièce compte aussi un châssis Vélux en mauvais état.

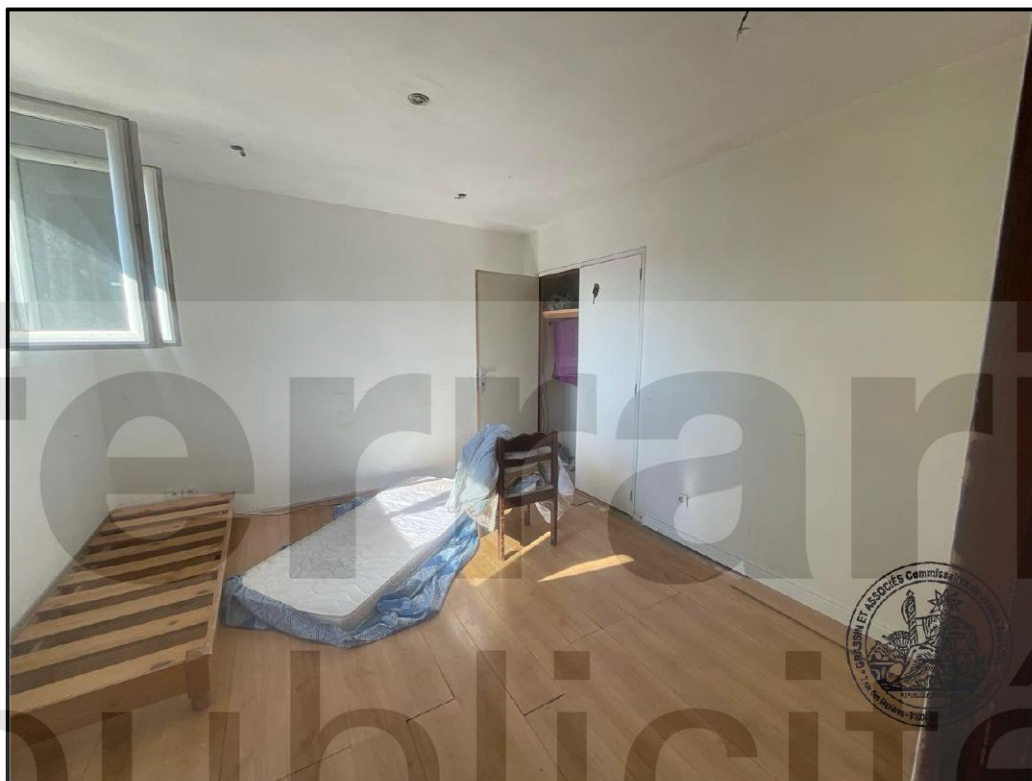
1.

Le **plafond** est recouvert de peinture en mauvais état.
