# PROCES-VERBAL DE CONSTAT

01/06/2026 CAISSE DE CREDIT MUTUEL DE CHATEAUROUX 13 Rue Gambetta - 36200 ARGENTON SUR CREUSE

13 Rue Gambetta

36200 ARGENTON SUR CREUSE

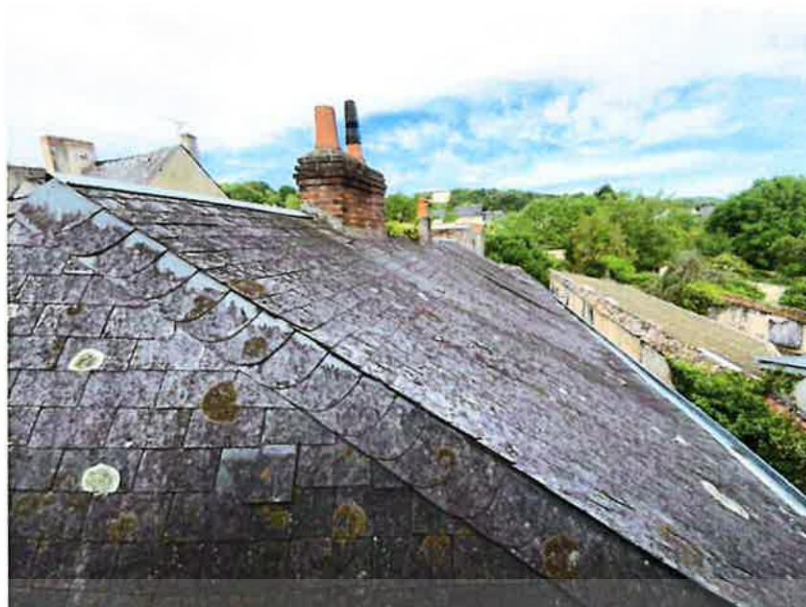
Photographie n°1. Vue sur la toiture de la partie logement du 1<sup>er</sup> étage.

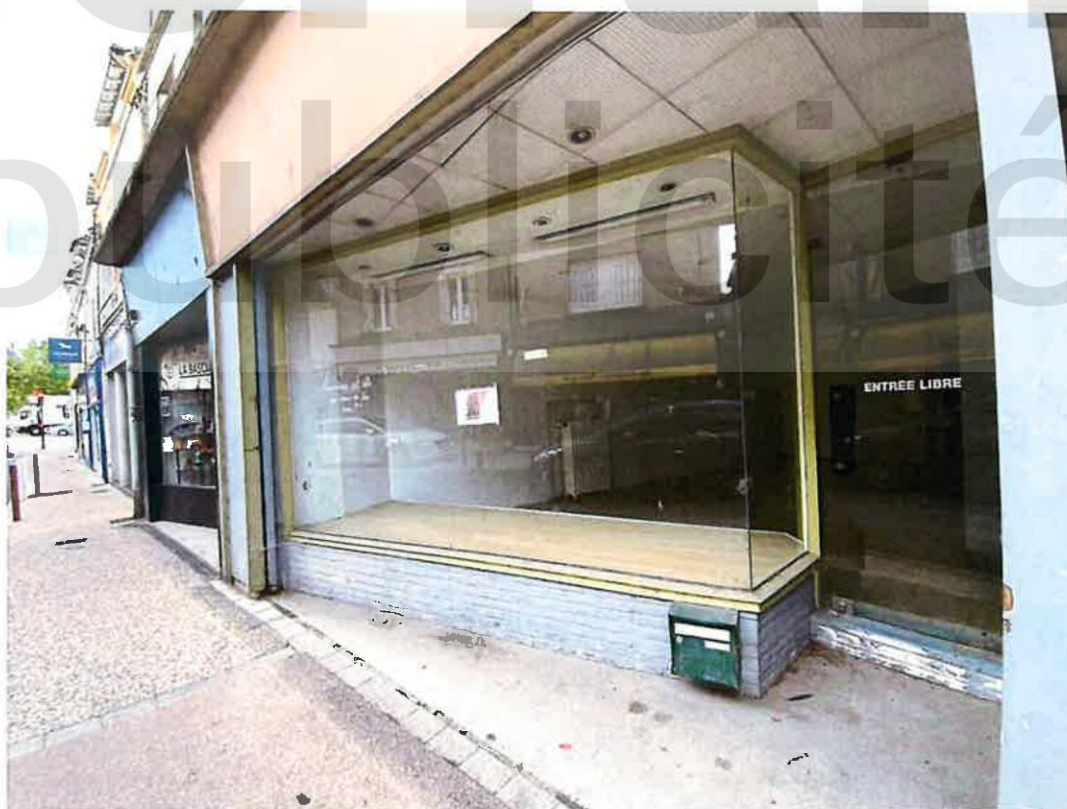
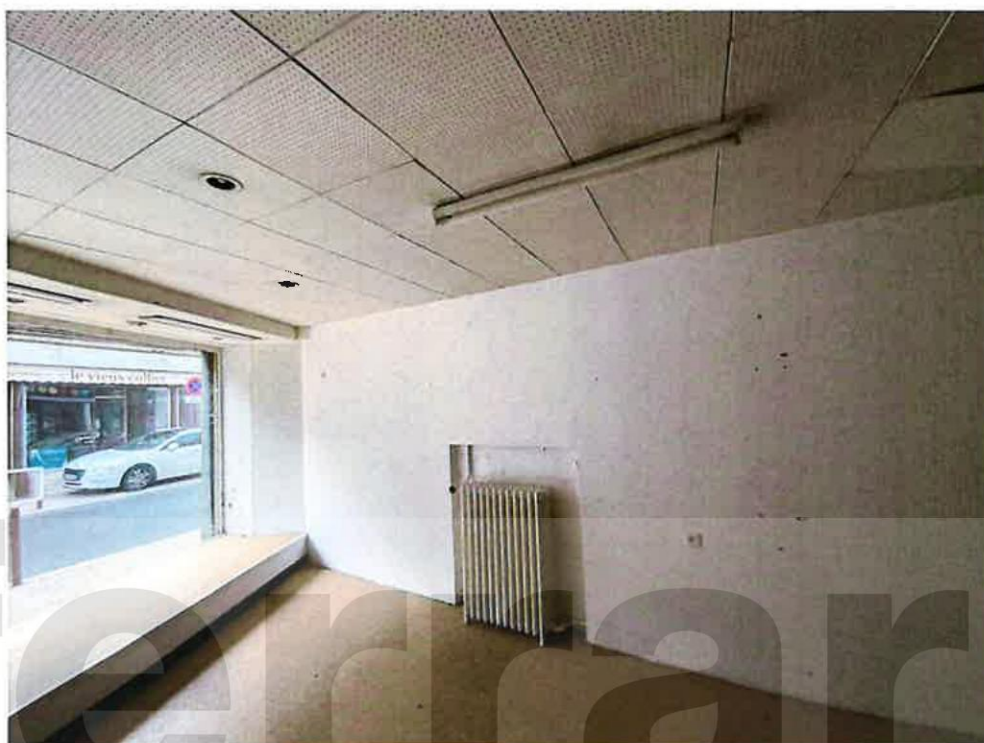
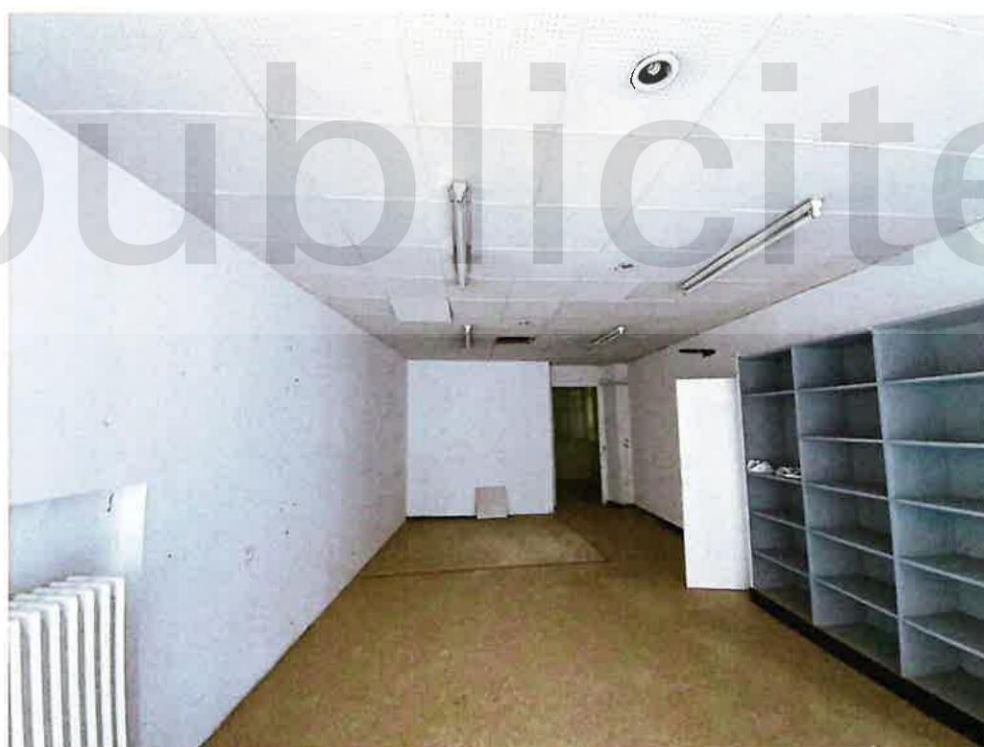
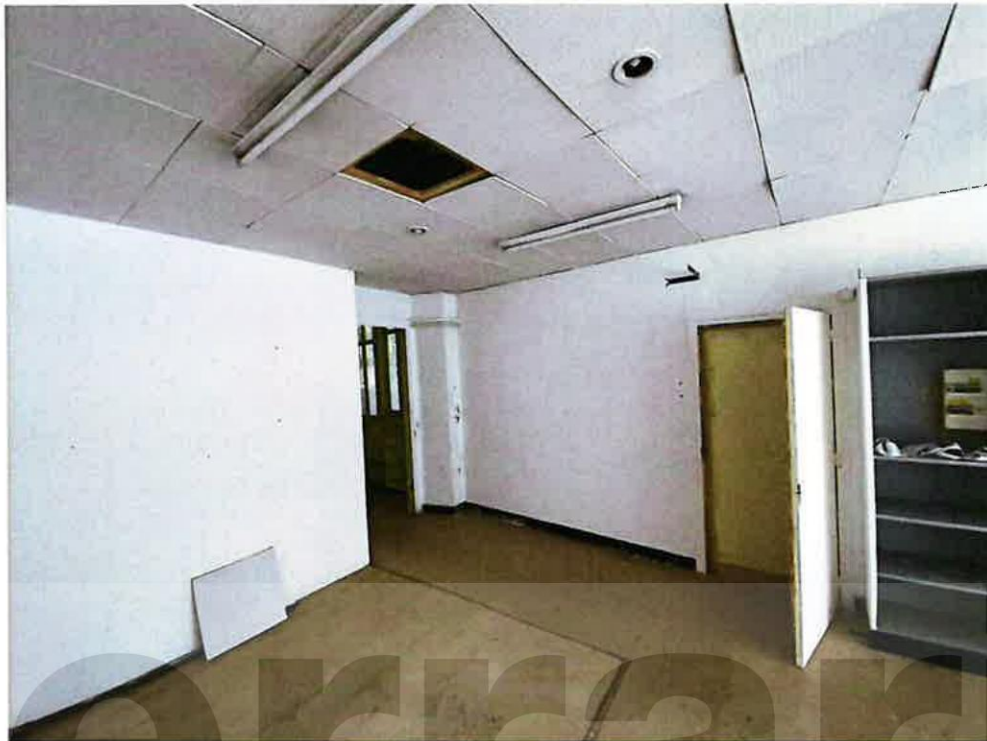
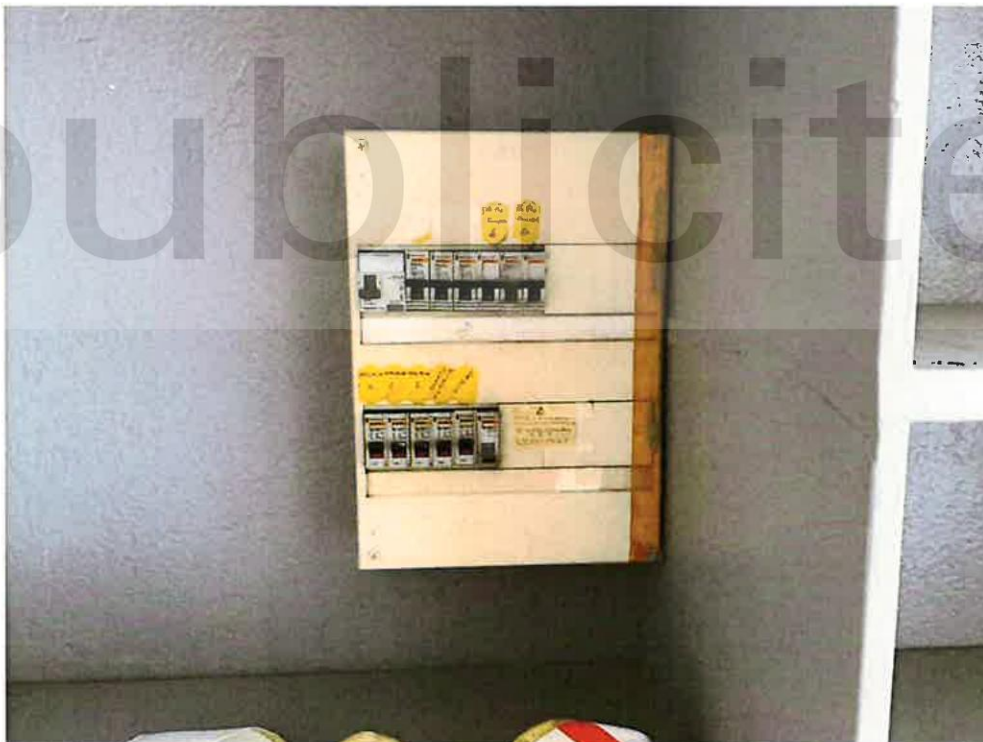
Le sol est recouvert de revêtement plastifié en mauvais état.

Les murs sont en pierres et recouverts de plaque de plâtre en mauvais état.

Le plafond est recouvert de dalles de plafond en mauvais état, rampe électrique avec tube fluorescent.

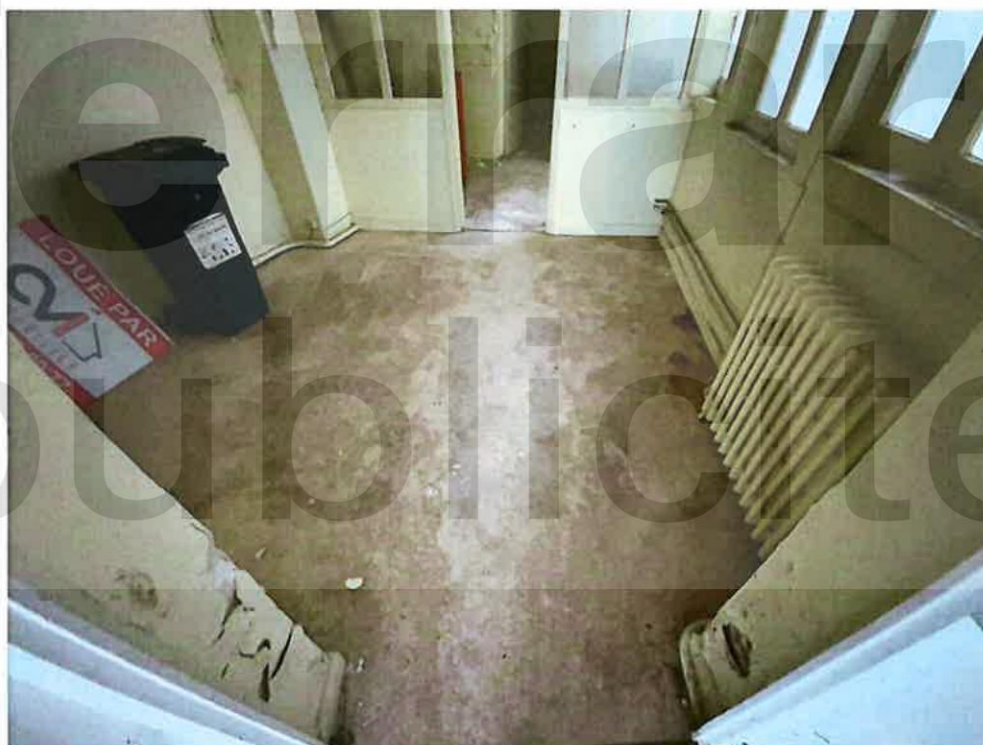
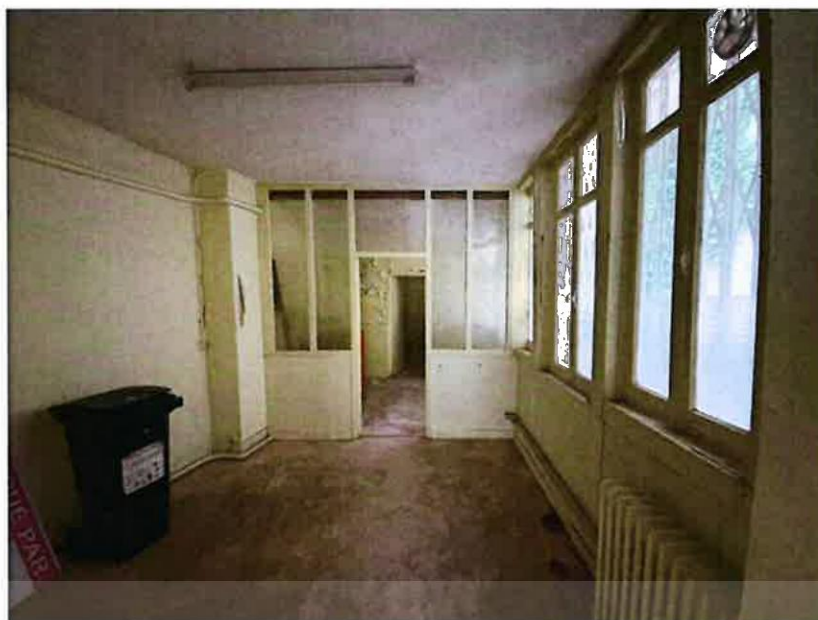
Le sol est recouvert de revêtement plastifié en mauvais état.

Les murs en pierres et/ou briques sont recouverts de peinture hors d'usage.

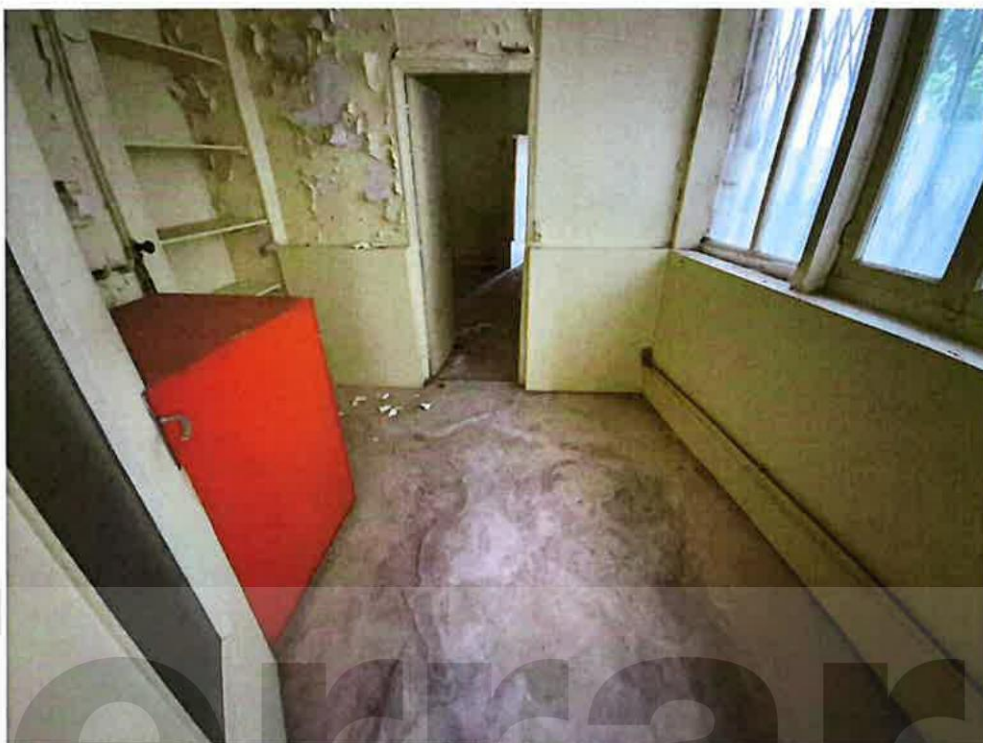
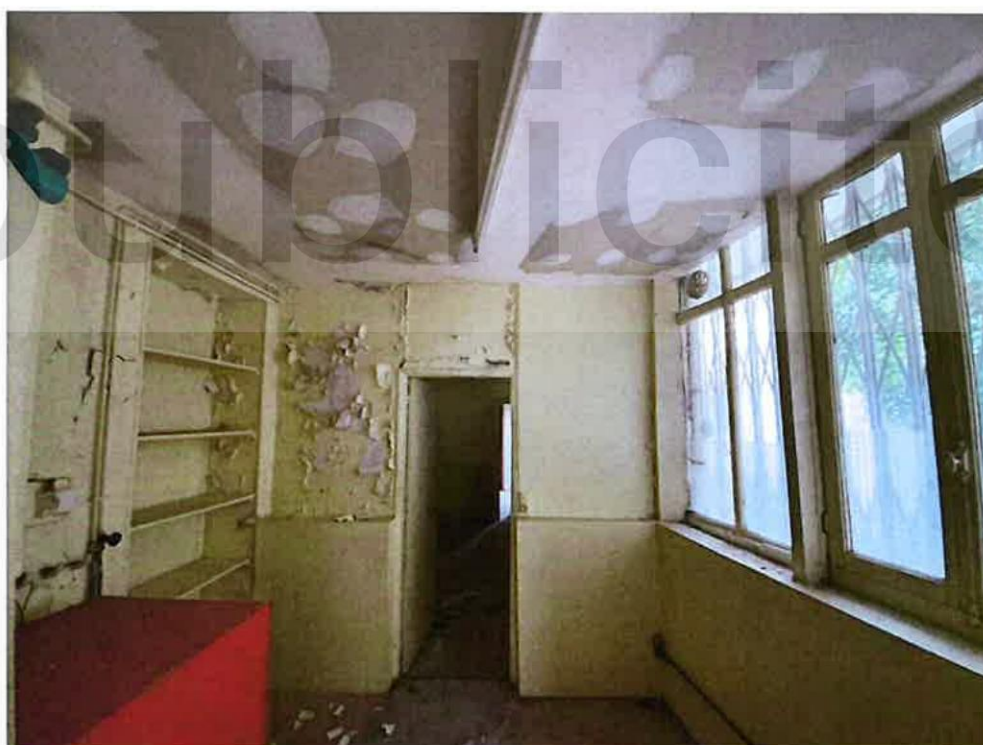
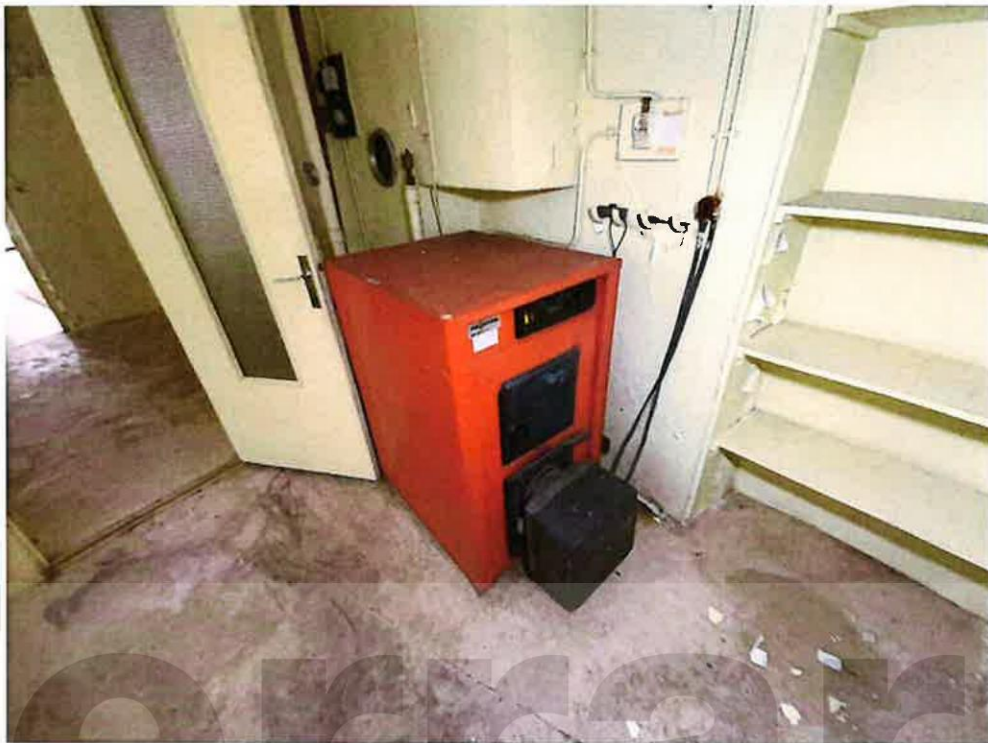
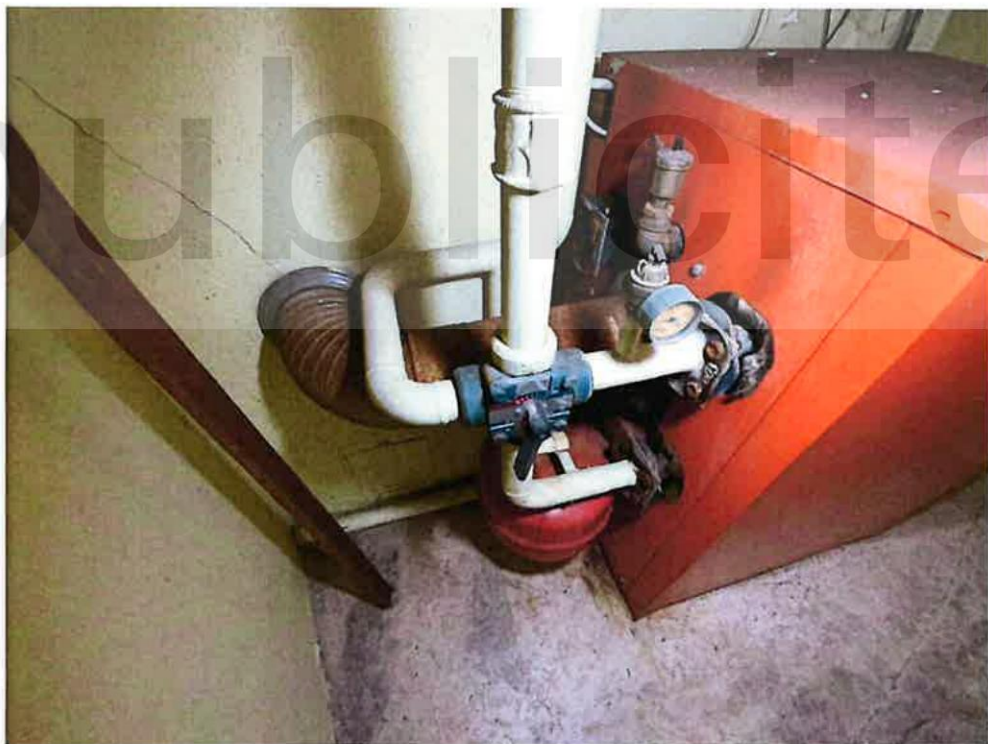
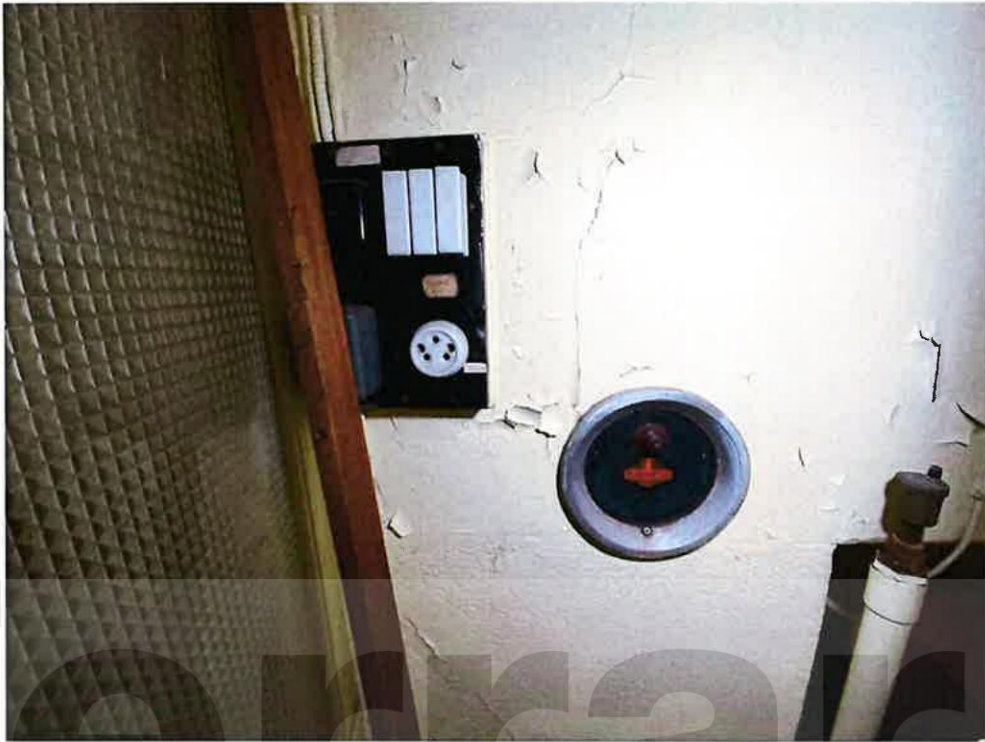
Les murs sont recouverts de peinture hors d'usage.

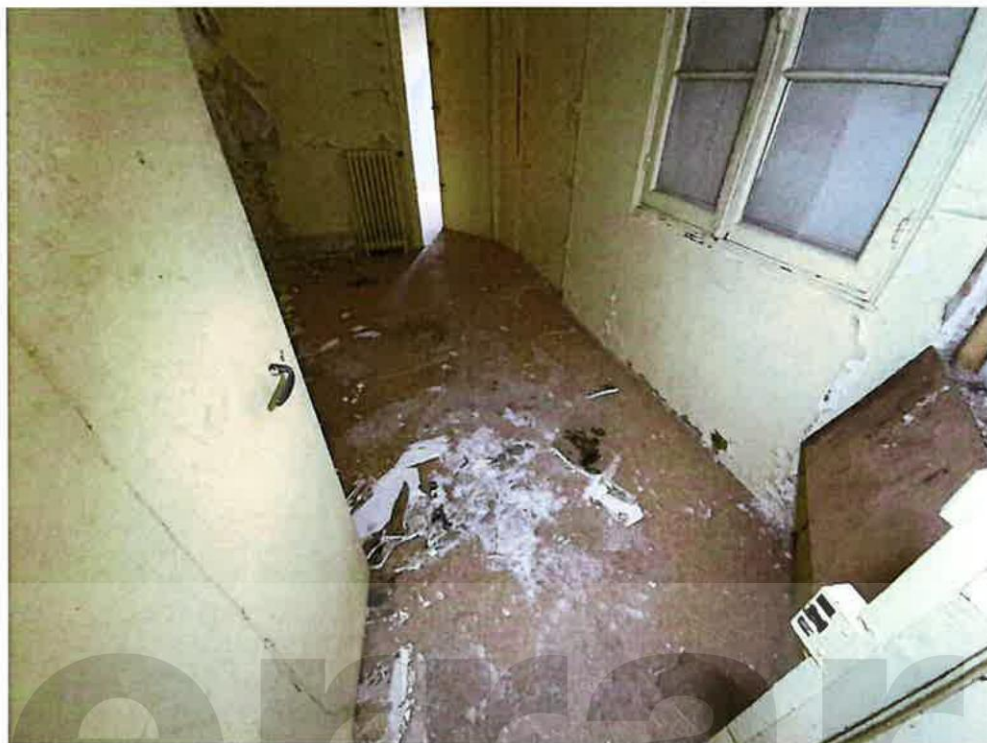
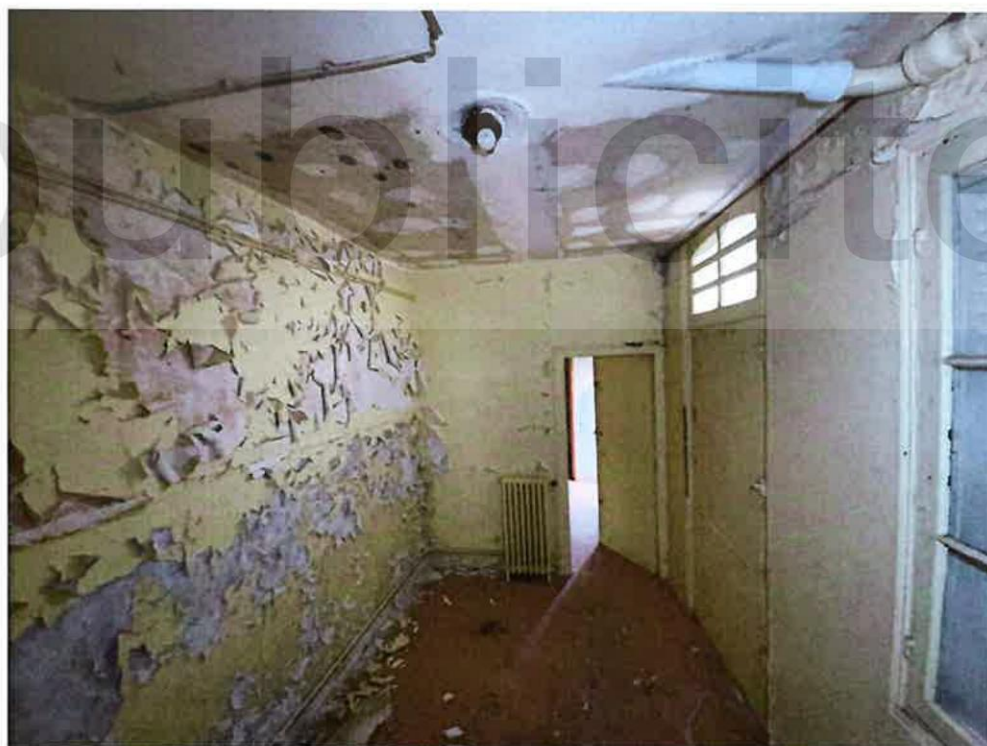
Le plafond est recouvert de plaques de plâtre brutes en mauvais état de propreté. Je relève de multiples moisissures. Un point lumineux.

L'éclairage naturel de la pièce est assuré par une fenêtre en mauvais état, ouverture battant double, châssis bois, double vitrage, volet accordéon en fer.

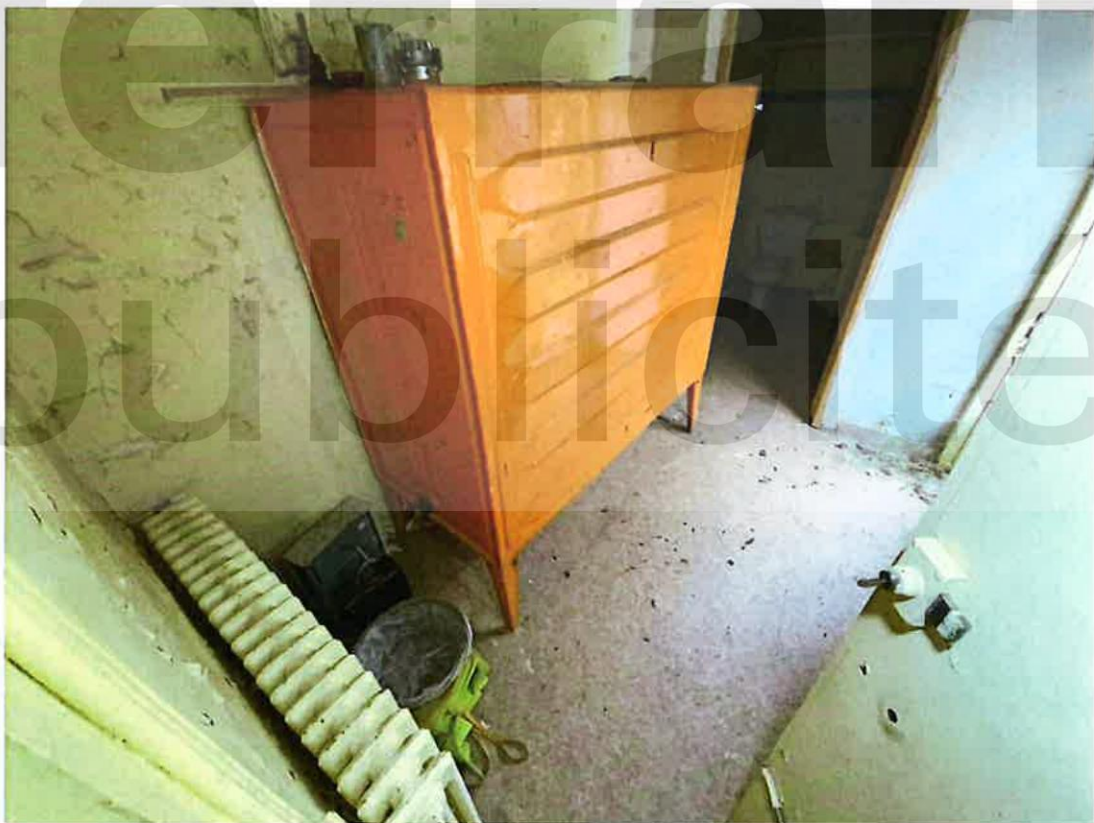
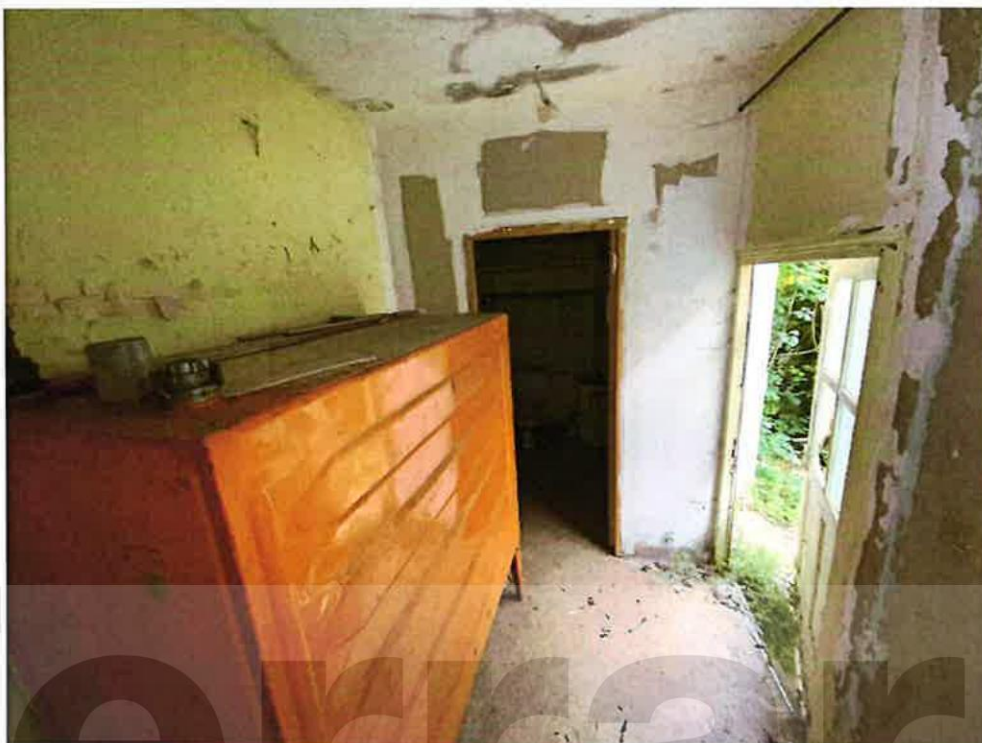
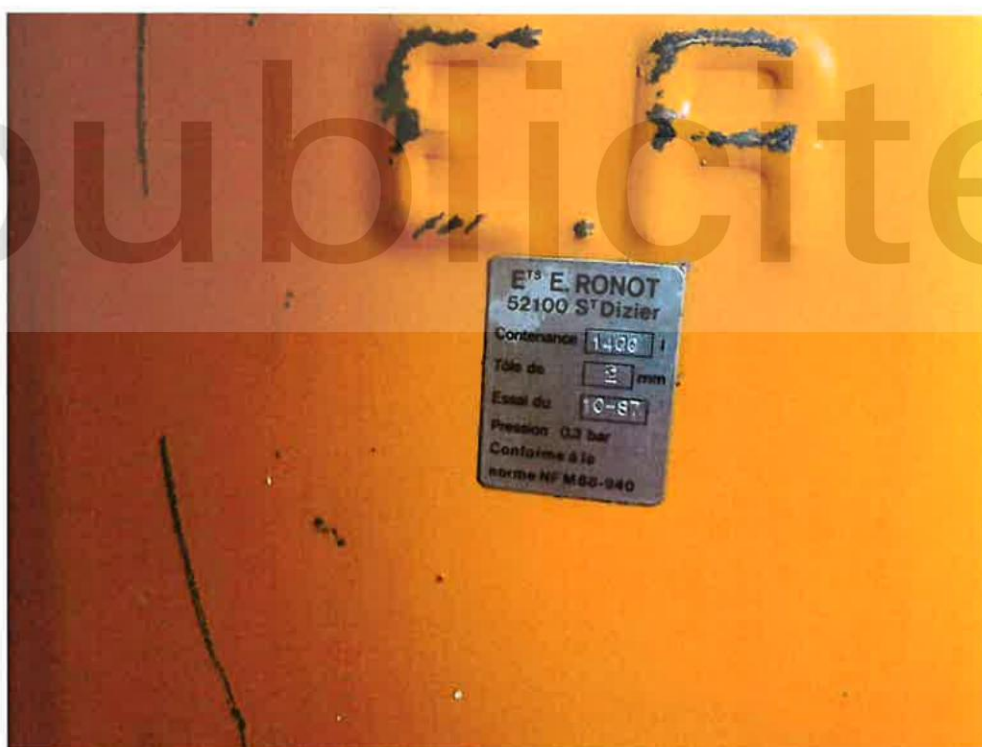
Le sol est recouvert de revêtement plastifié en mauvais état.

Le plafond est recouvert de peinture en mauvais état. Je relève de multiples moisissures.

Une porte donne sur la courside extérieure. Cette porte est vitrée en partie haute. Le carreau est cassé à proximité de la poignée.

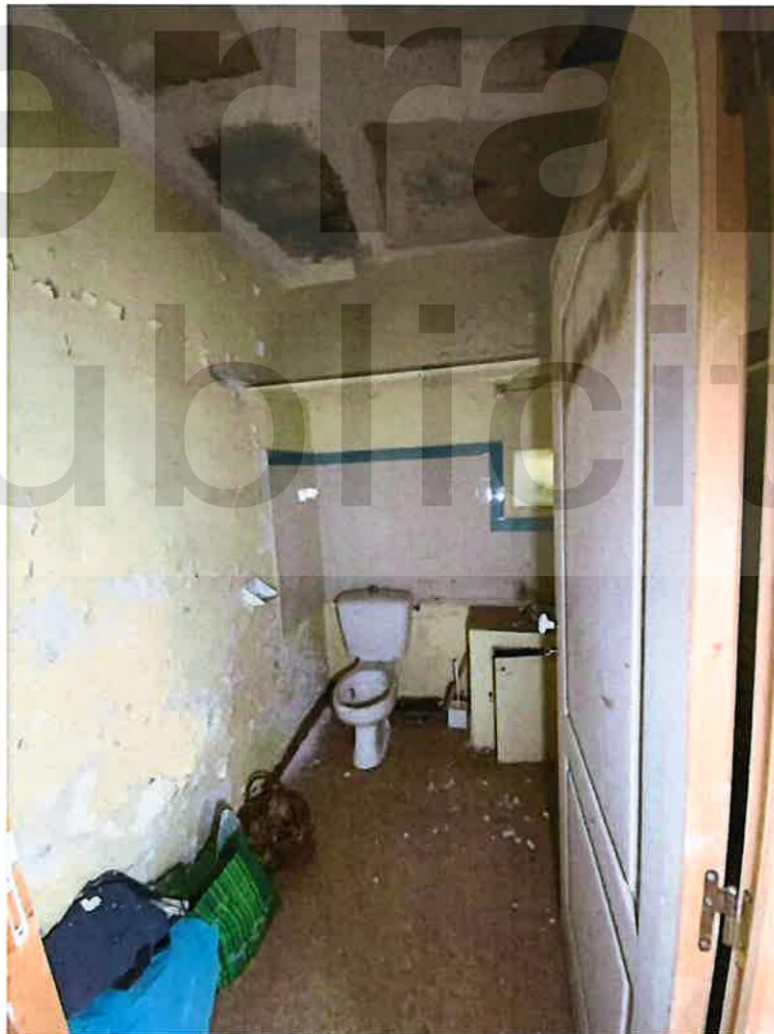
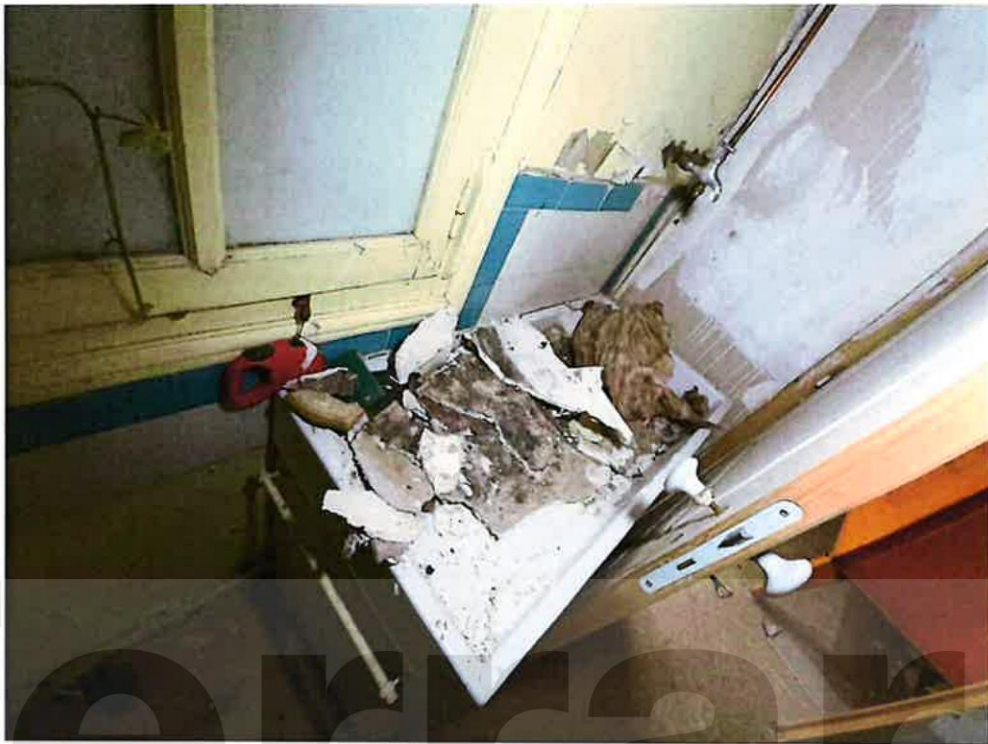
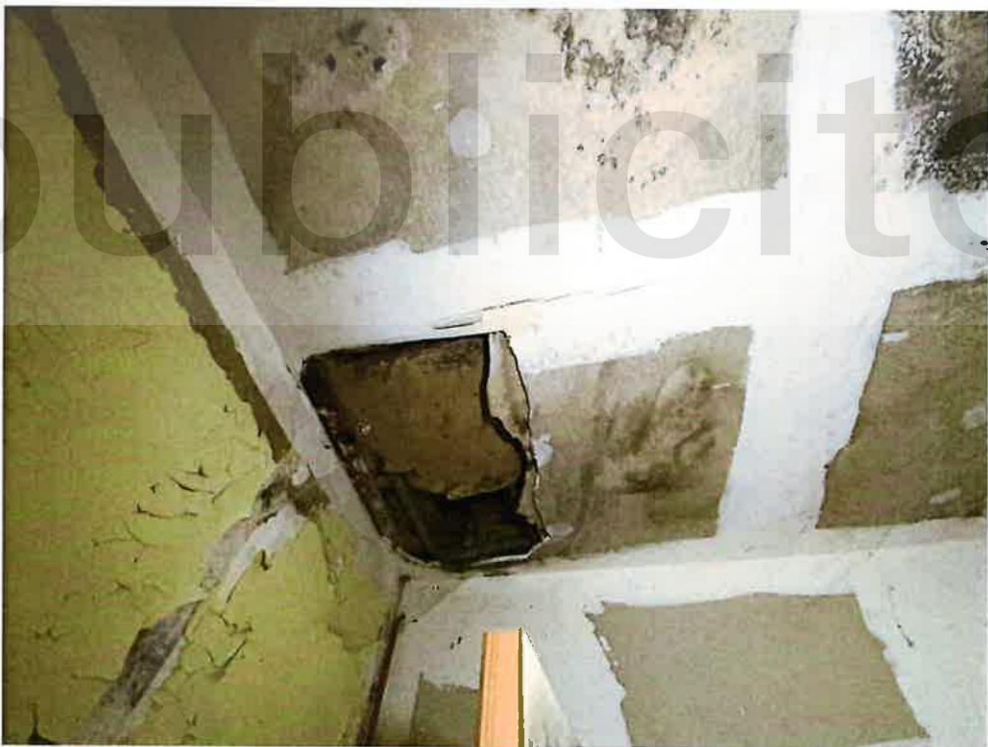
Le plafond est recouvert de plaques de plâtre brutes en mauvais état de propreté. Je relève de multiples moisissures. Le plafond est en partie, effondré.

L'éclairage naturel de la pièce est assuré par une fenêtre en mauvais état, ouverture battant simple.

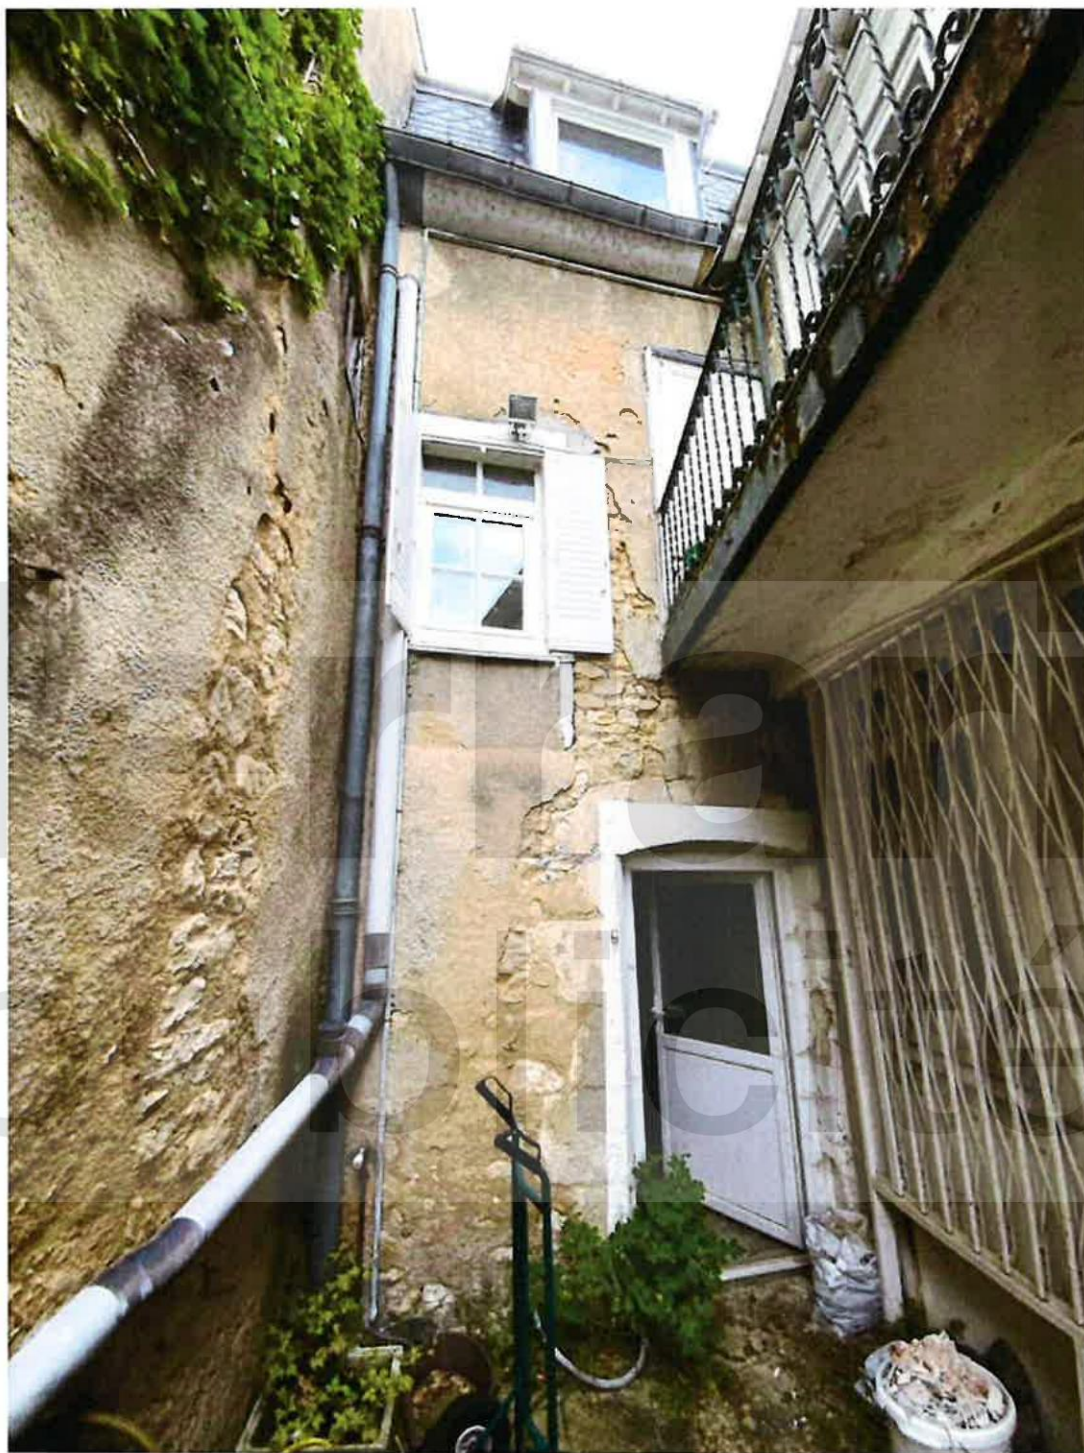
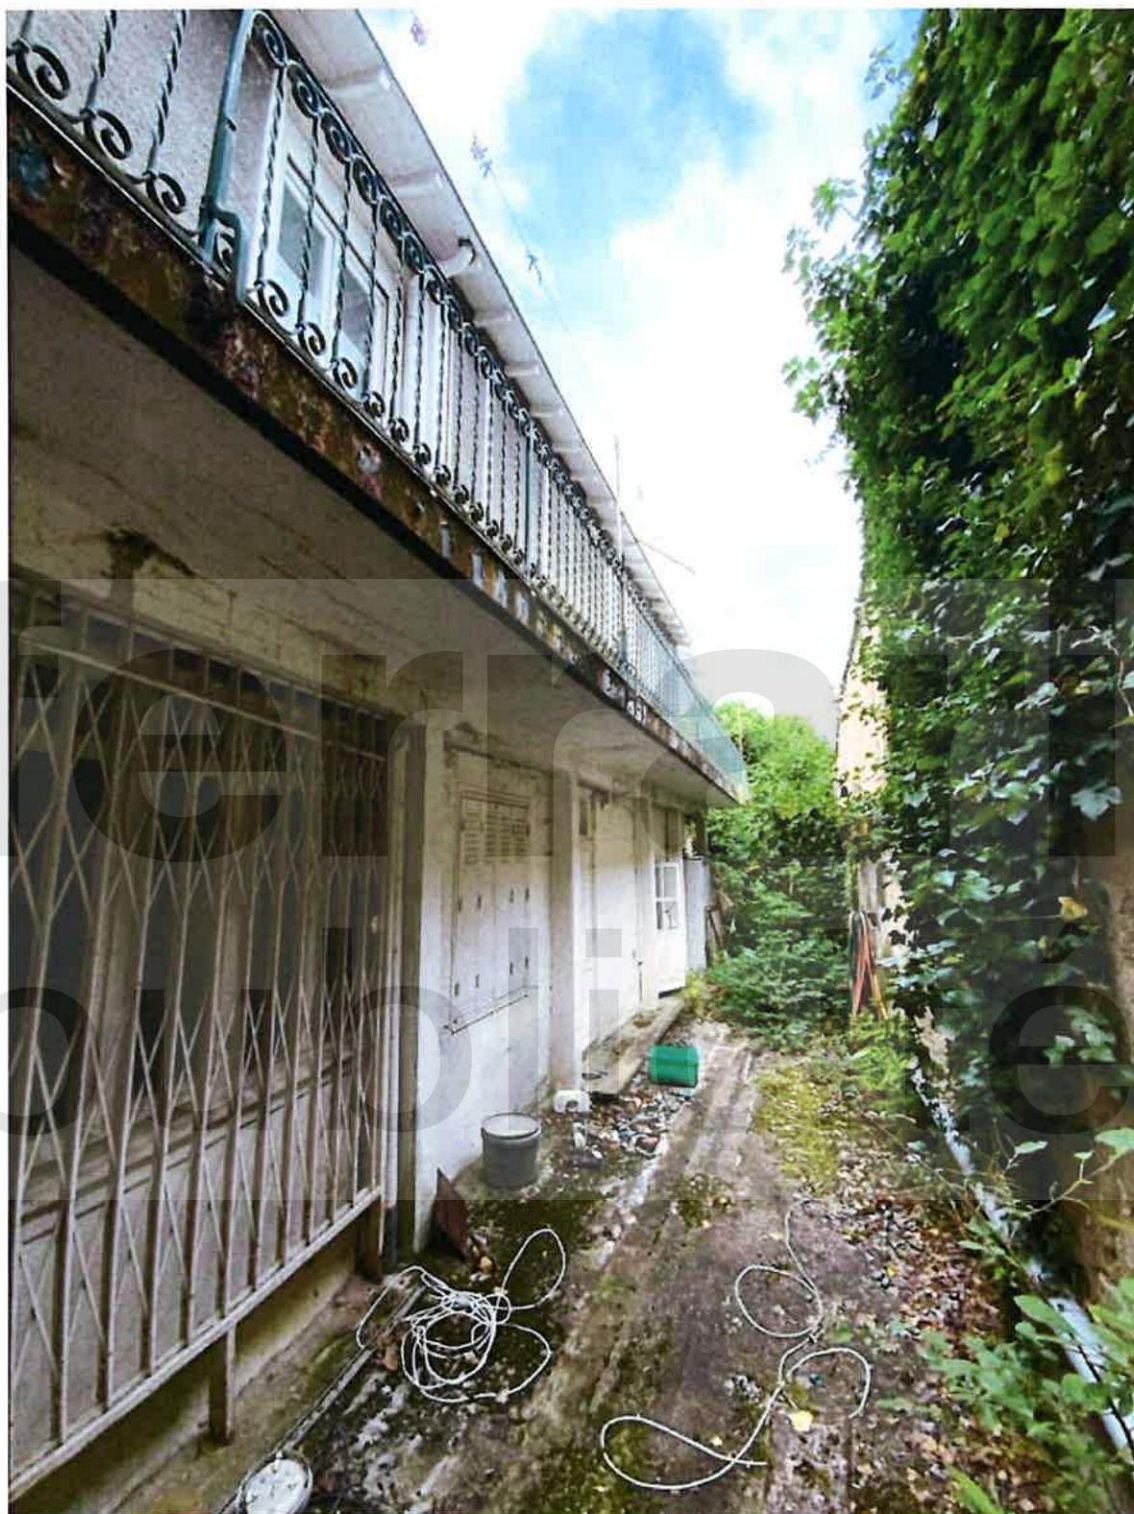
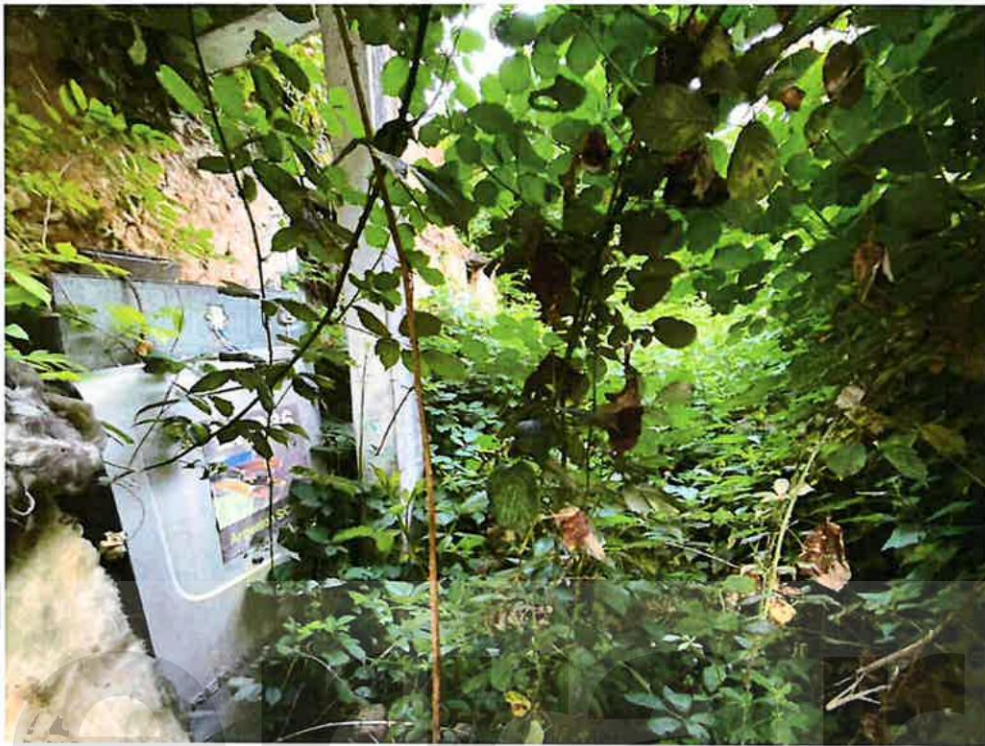
Côté rue, la façade en rez-de-chaussée est entièrement vitrée. A l'étage, crépi encrassé. Etat médiocre. Corniche en pierres de taille surplombée d'une gouttière en zinc. Toiture en mansarde recouverte d'ardoises naturelles. En mauvais état. Deux lucarnes rampantes.

A l'arrière, la façade du bâtiment principal est recouverte de crépi en mauvais état. Toiture en mansarde recouverte d'ardoises naturelles. En mauvais état. Gouttières et tuyaux de descente des eaux pluviales en zinc.

Dans le prolongement de ce bâtiment, dépendances élevées en pierres. Une partie de ces dépendances est en ruine. La toiture s'est effondrée sur le plancher de l'étage. Le reste est dénué de toiture. Il ne reste que les murs.

Dans le prolongement des dépendances, je relève la présence d'un bâtiment annexe en mauvais état. Il est mitoyen à la construction voisine. Façade et mur de pignon recouvert de crépi en mauvais état. L'ensemble est envahi par le lierre. Les huisseries sont en bois. Elles sont en très mauvais état. L'intérieur de cette annexe est à l'état brut. Compte tenu de l'état de délabrement avancé de cette annexe, l'étage n'a pas été visité.

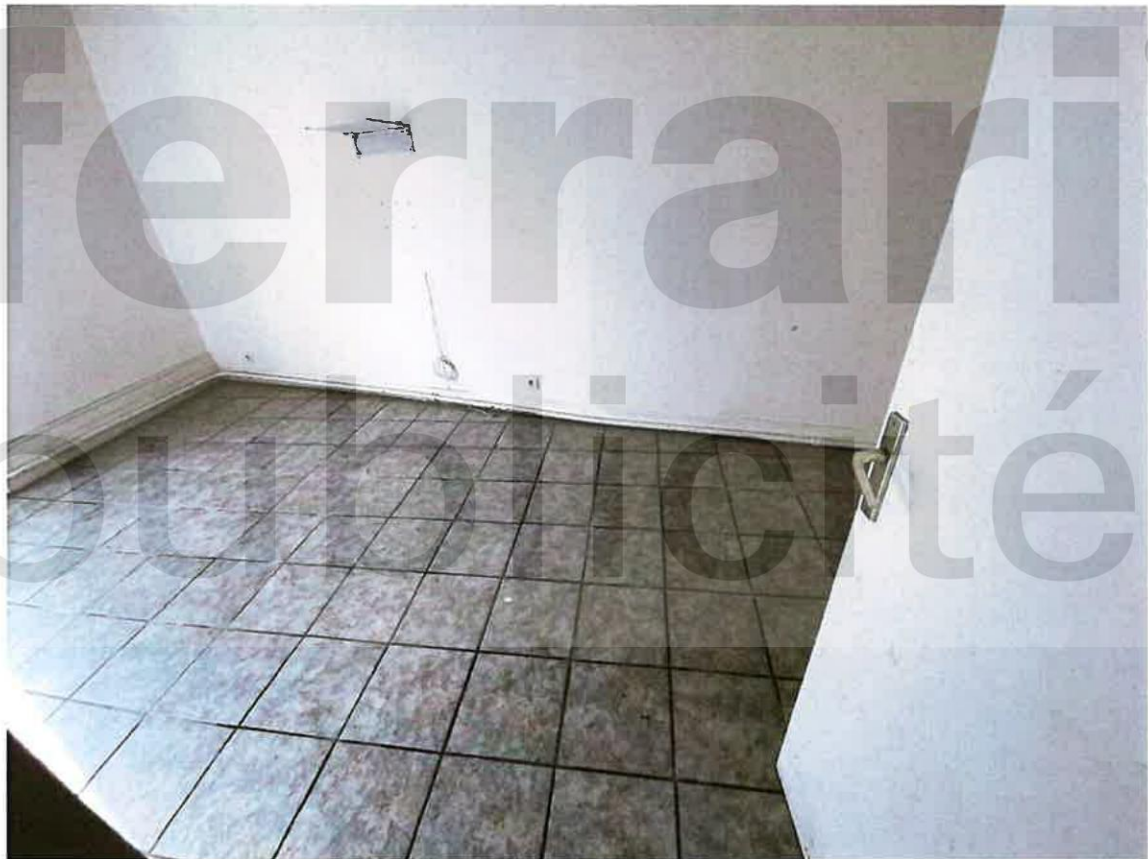
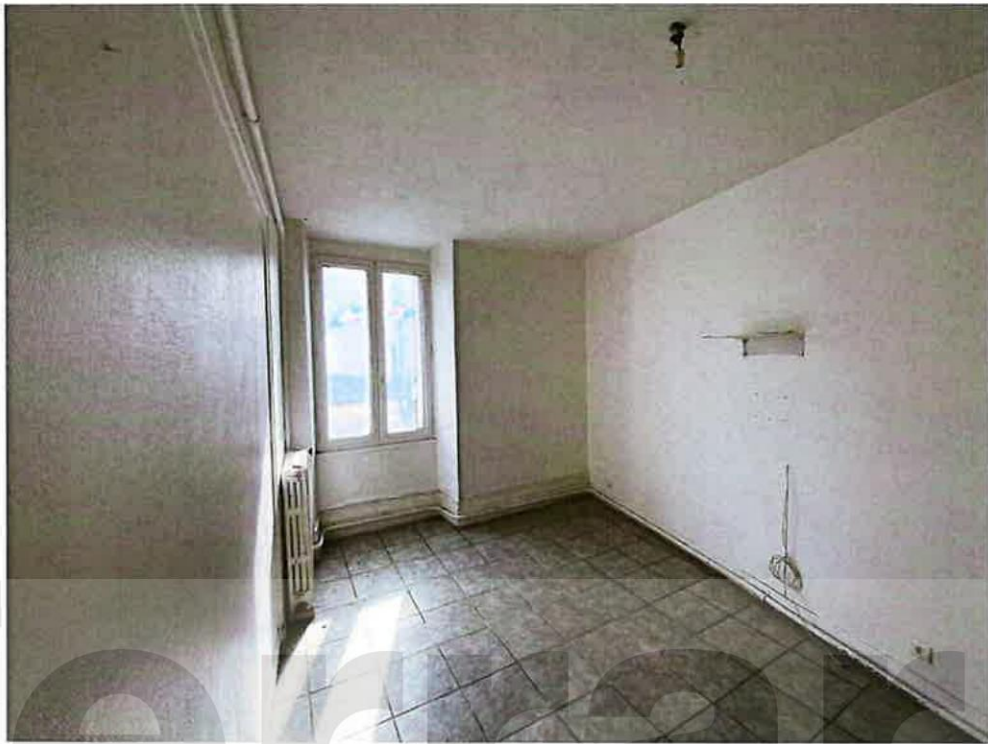
Les murs sont recouverts de fibre de verre peinte en mauvais état. Je relève de multiples trous de chevilles et de multiples taches.
