# PROCES-VERBAL DE CONSTAT

01/06/2026 CAISSE DE CREDIT MUTUEL DE CHATEAUROUX 13 Rue Gambetta - 36200 ARGENTON SUR CREUSE

13 Rue Gambetta

36200 ARGENTON SUR CREUSE

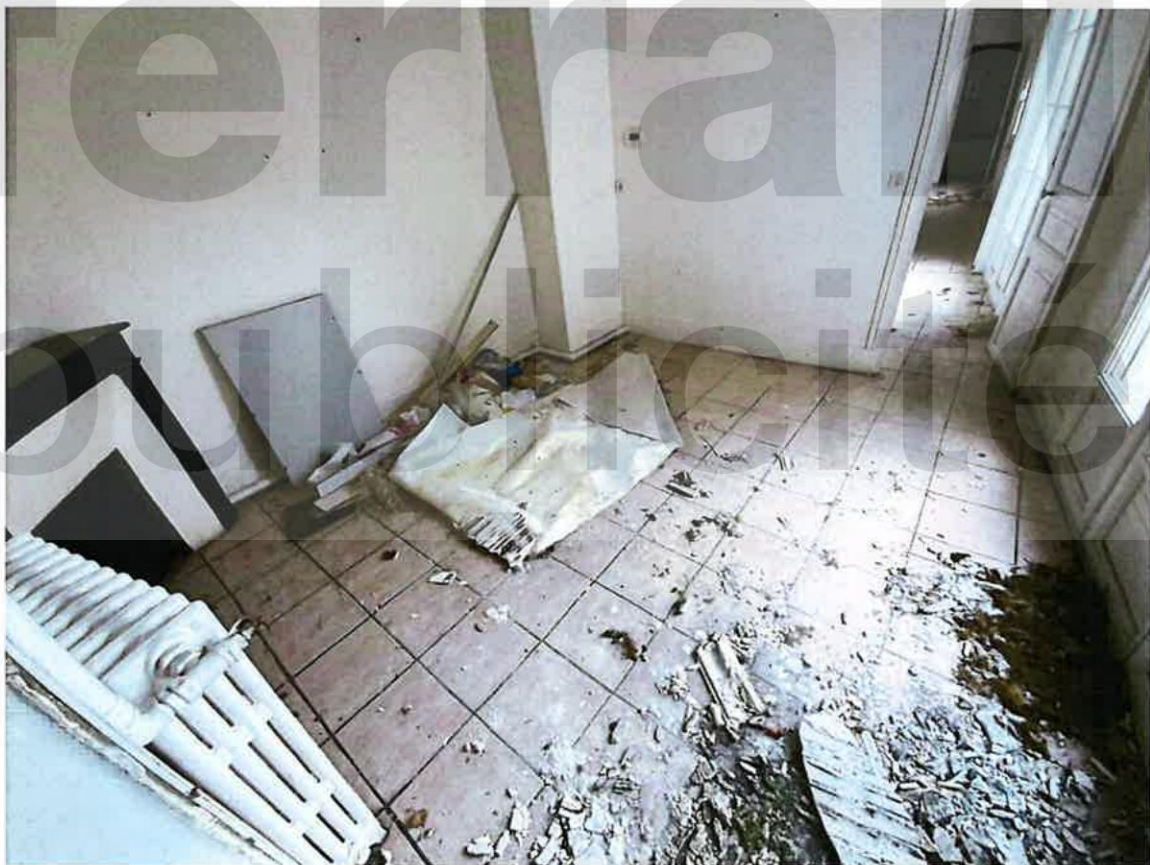
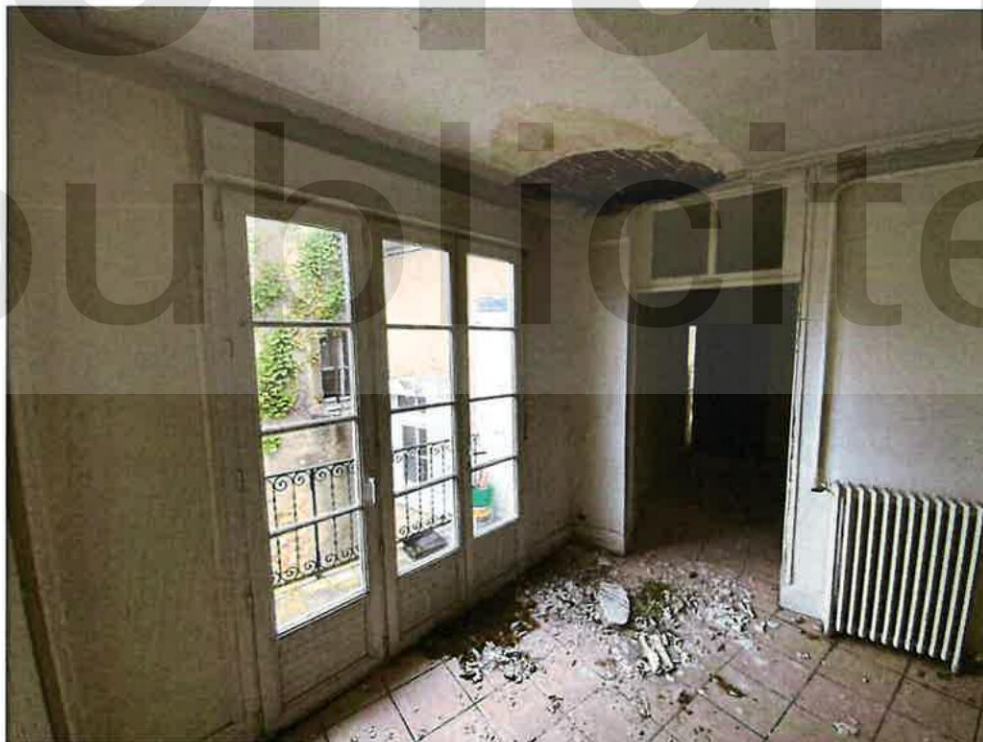
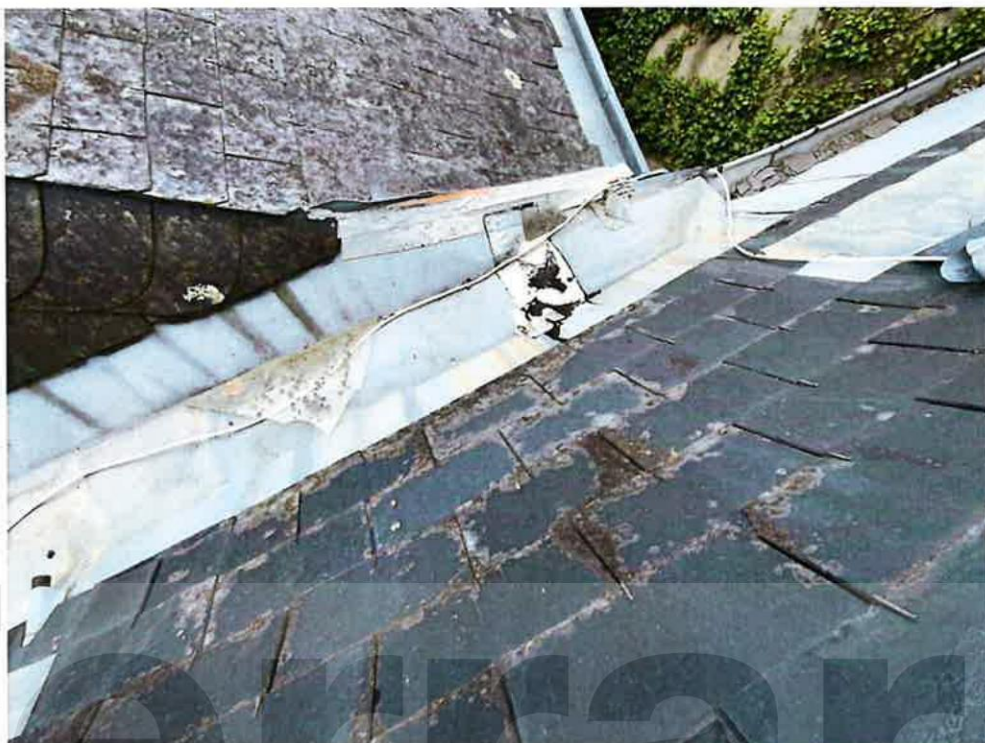
Le **plafond** est recouvert de fibre de verre hors d'usage. Une partie du plafond est effondrée à cause d'un dégât des eaux.

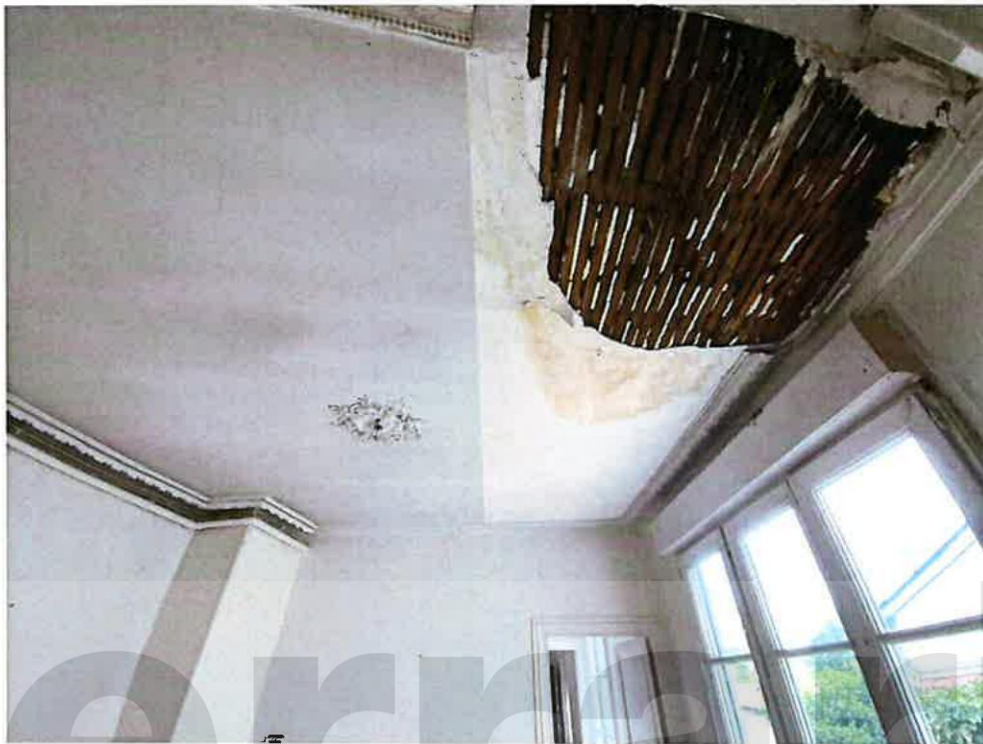
Photographie n°2. À l'aplomb de : soit la noue soit la pièce d'eau
