**PROCES-VERBAL DE DESCRIPTION**

**L'AN DEUX MILLE VINGT CINQ  
ET LE DOUZE DECEMBRE à 14 h**

Me suis rendu ce jour **12 décembre 2025 à 14 h** au n°20, avenue Debussy à FOSSES (95470), où, là étant, assisté de deux techniciens de la société AB DIAG 95 chargés de réaliser les diagnostics immobiliers obligatoires, de deux témoins majeurs et d'un serrurier, j'ai procédé comme suit :

Le bien saisi est une maison d'habitation de 1974 en simple mitoyenneté construite sur un terrain de forme rectangulaire de 207 m².

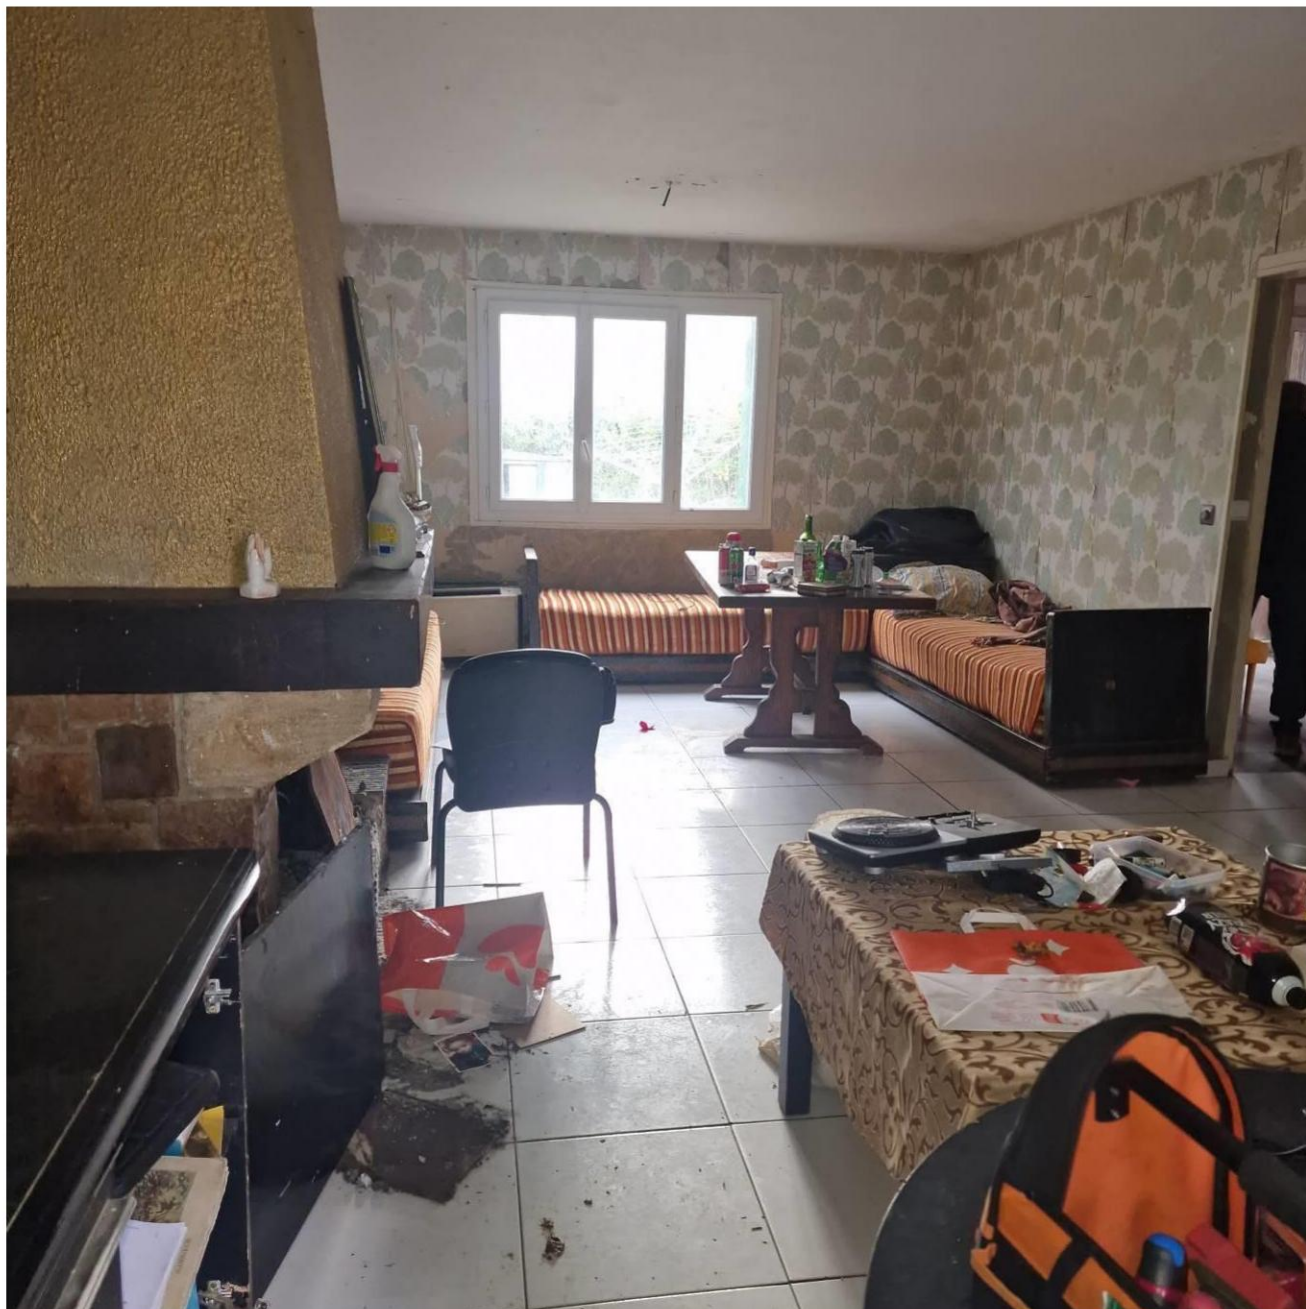
Salle de séjour

Les revêtements sont hors d'état.

Le séjour est agrémenté d'une cheminée en pierres et briquettes, hotte crépie, linteau en poutre bois.

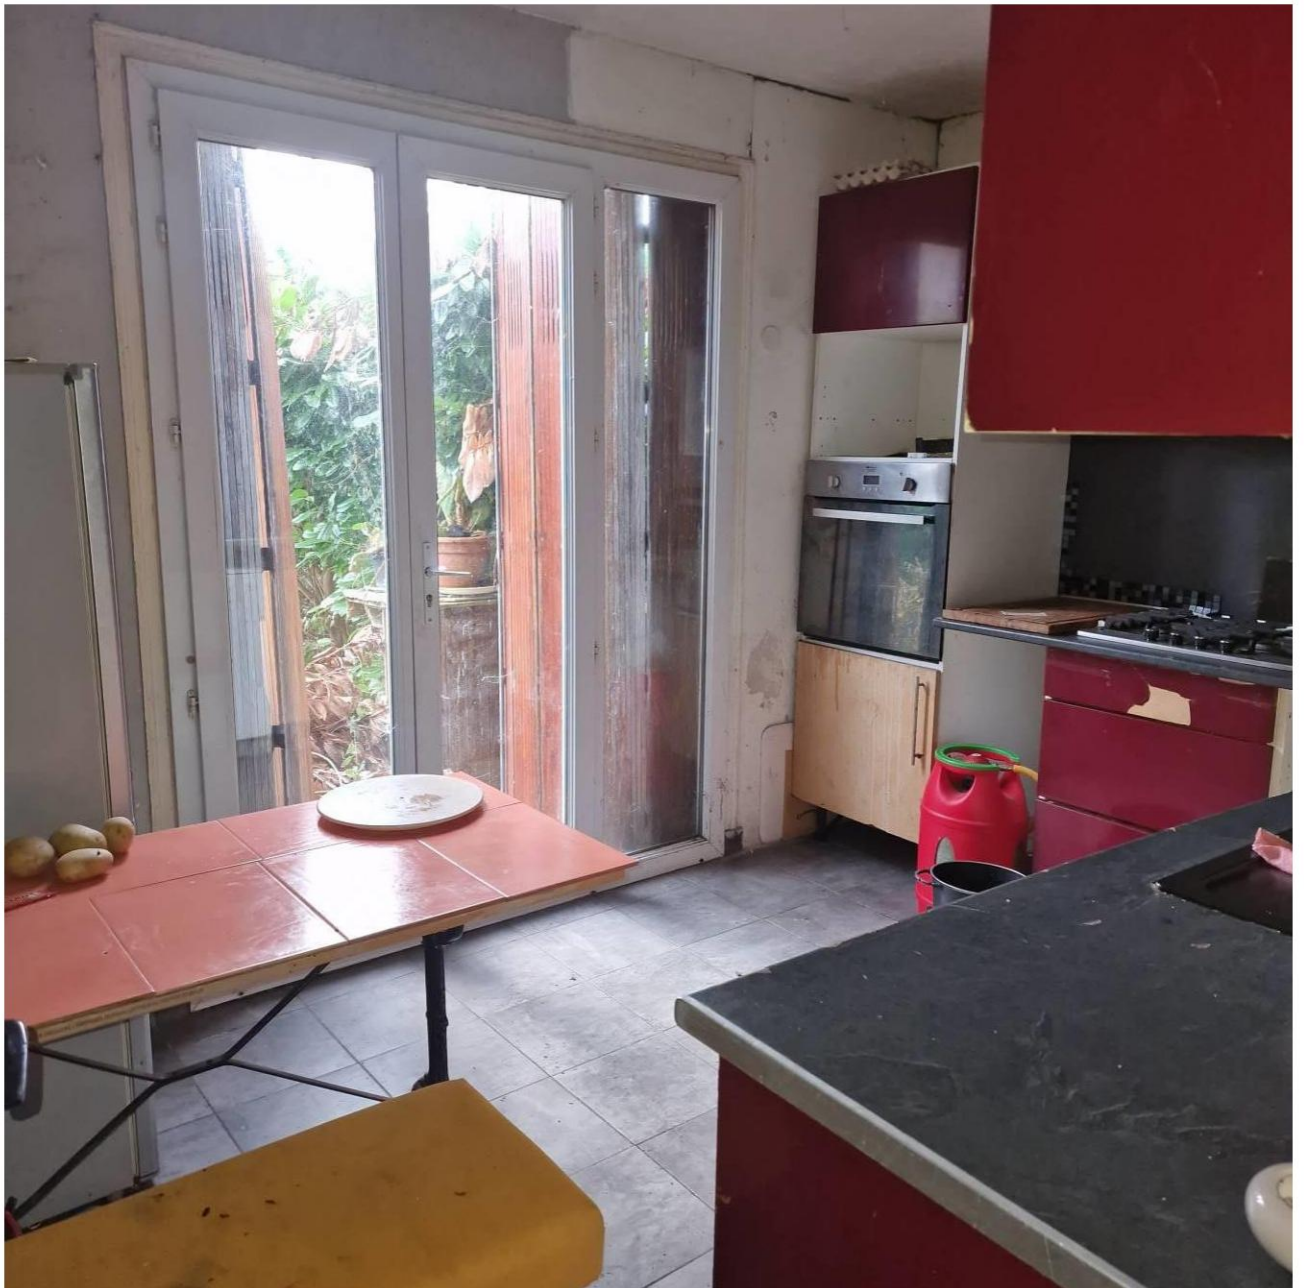
Cuisine

La cuisine est aménagée d'éléments de rangement en bois plaqué, façades laquées. L'ensemble très endommagé.

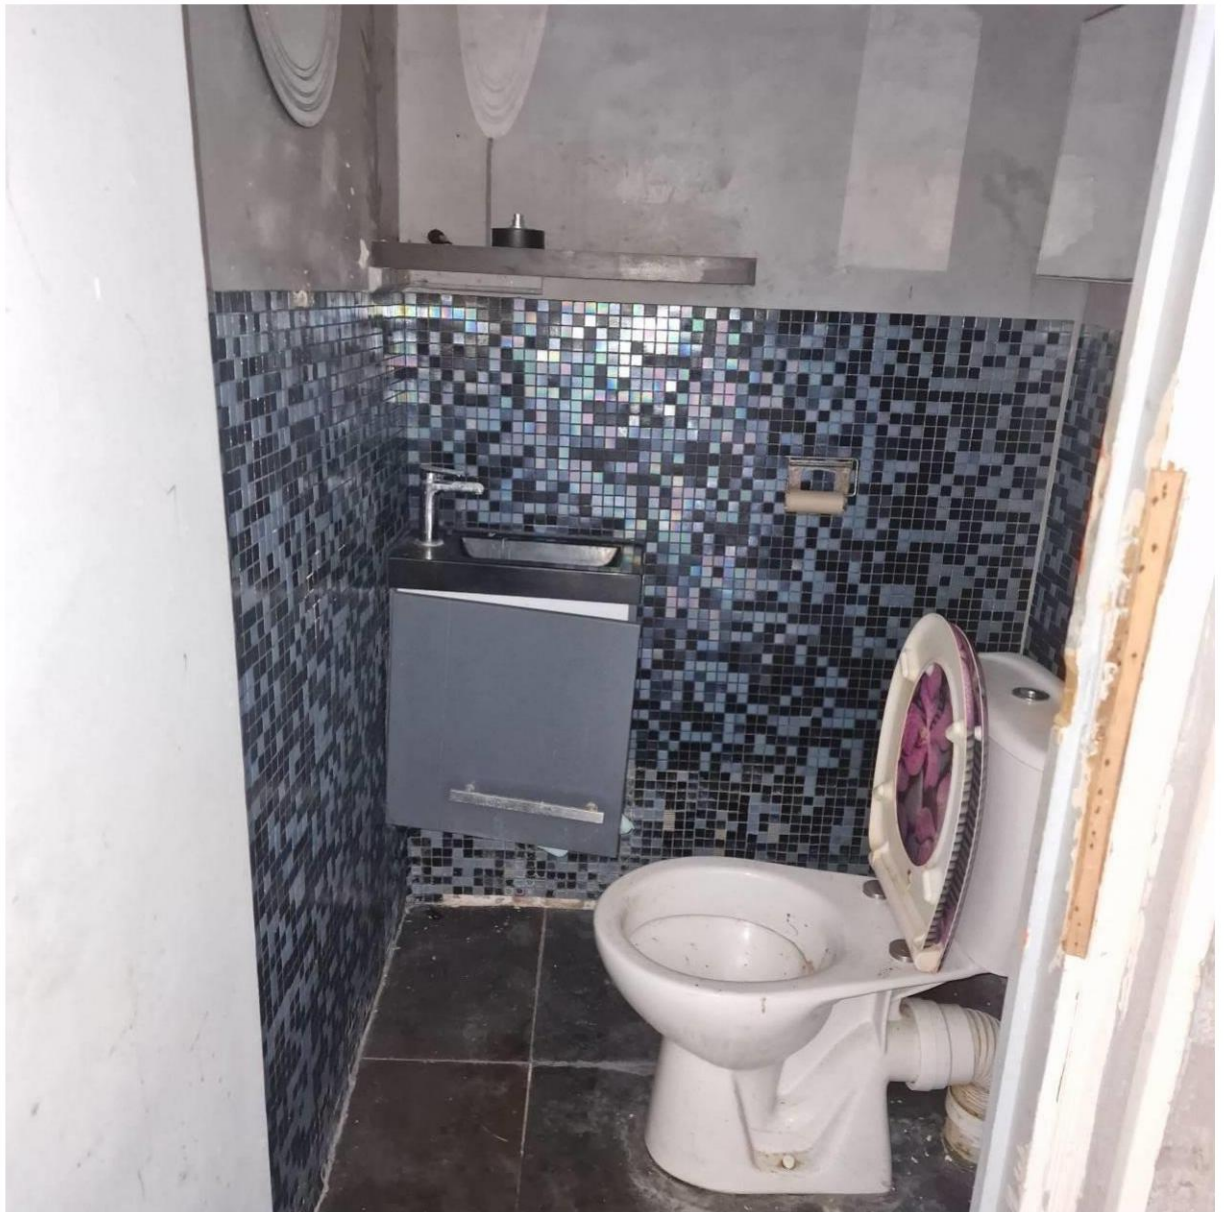
Toilettes

Les toilettes sont équipées d'une cuvette de W.C et d'un lave-mains sur meuble dont la porte est pendante.

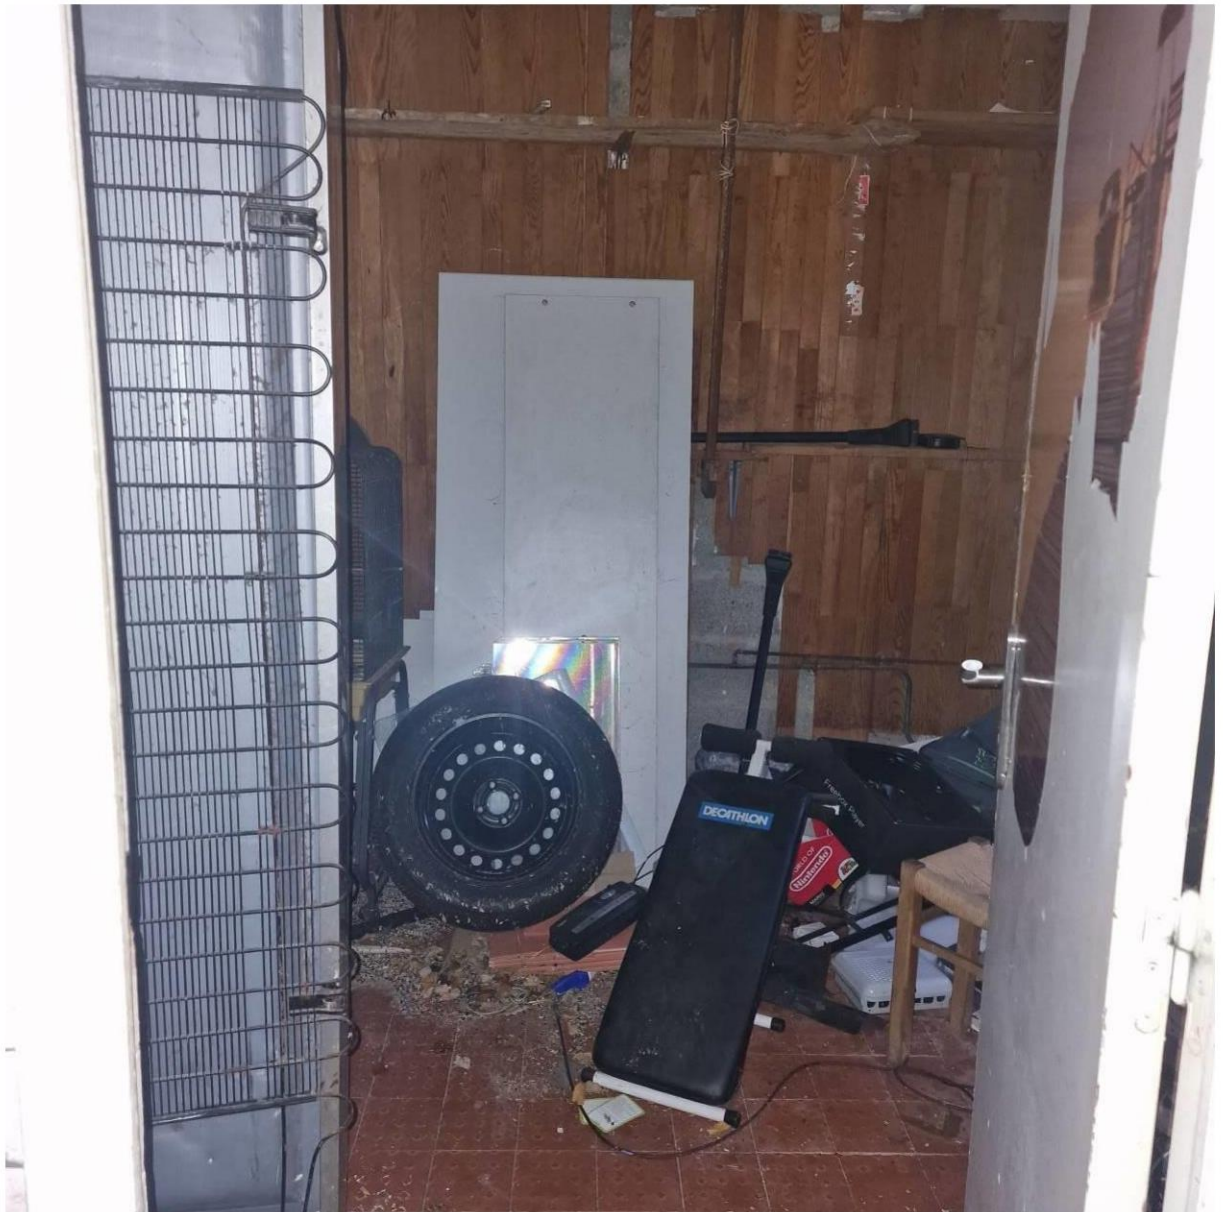
Garage

Dans le garage, les murs sont à l'état brut de gros œuvre ou recouverts de bois. On y accède par une porte pliante en bois en mauvais état.

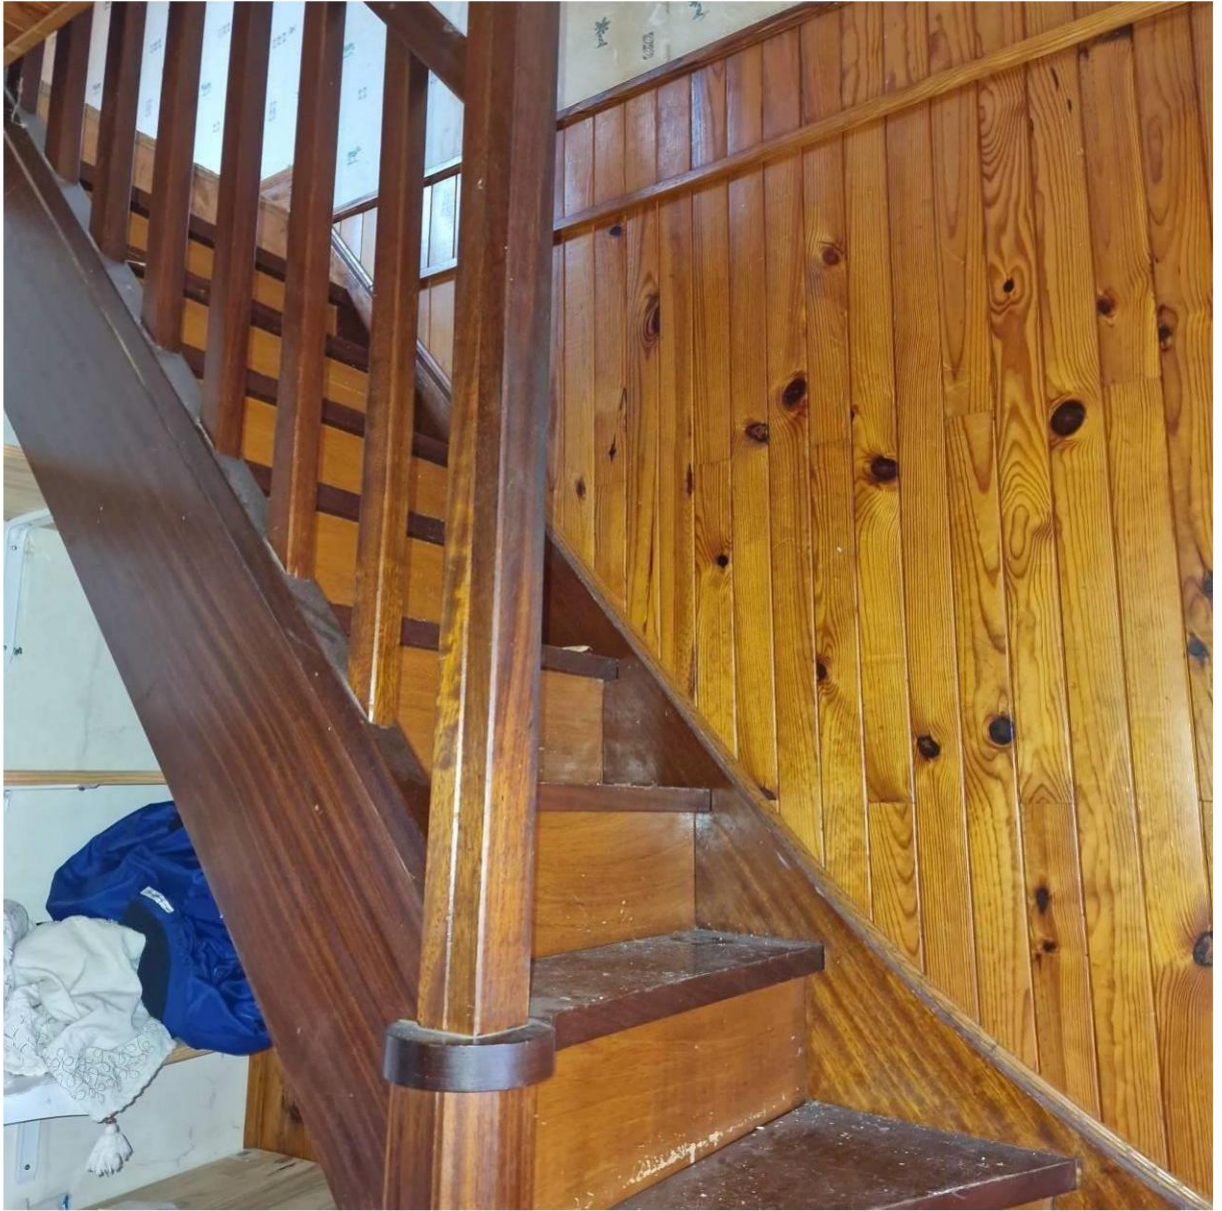
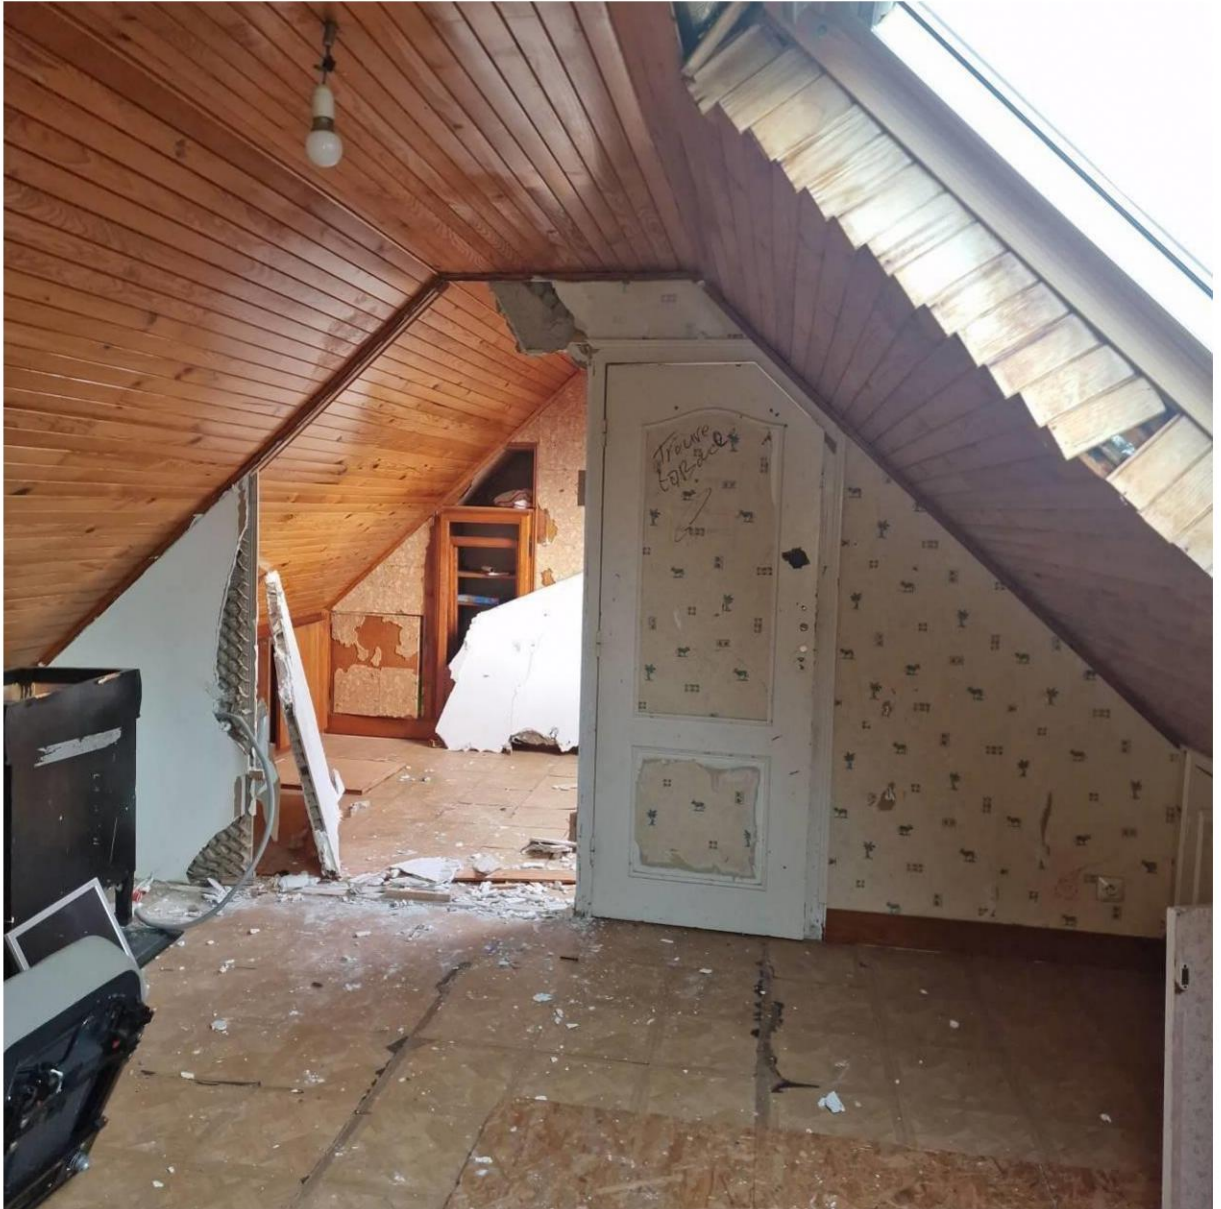
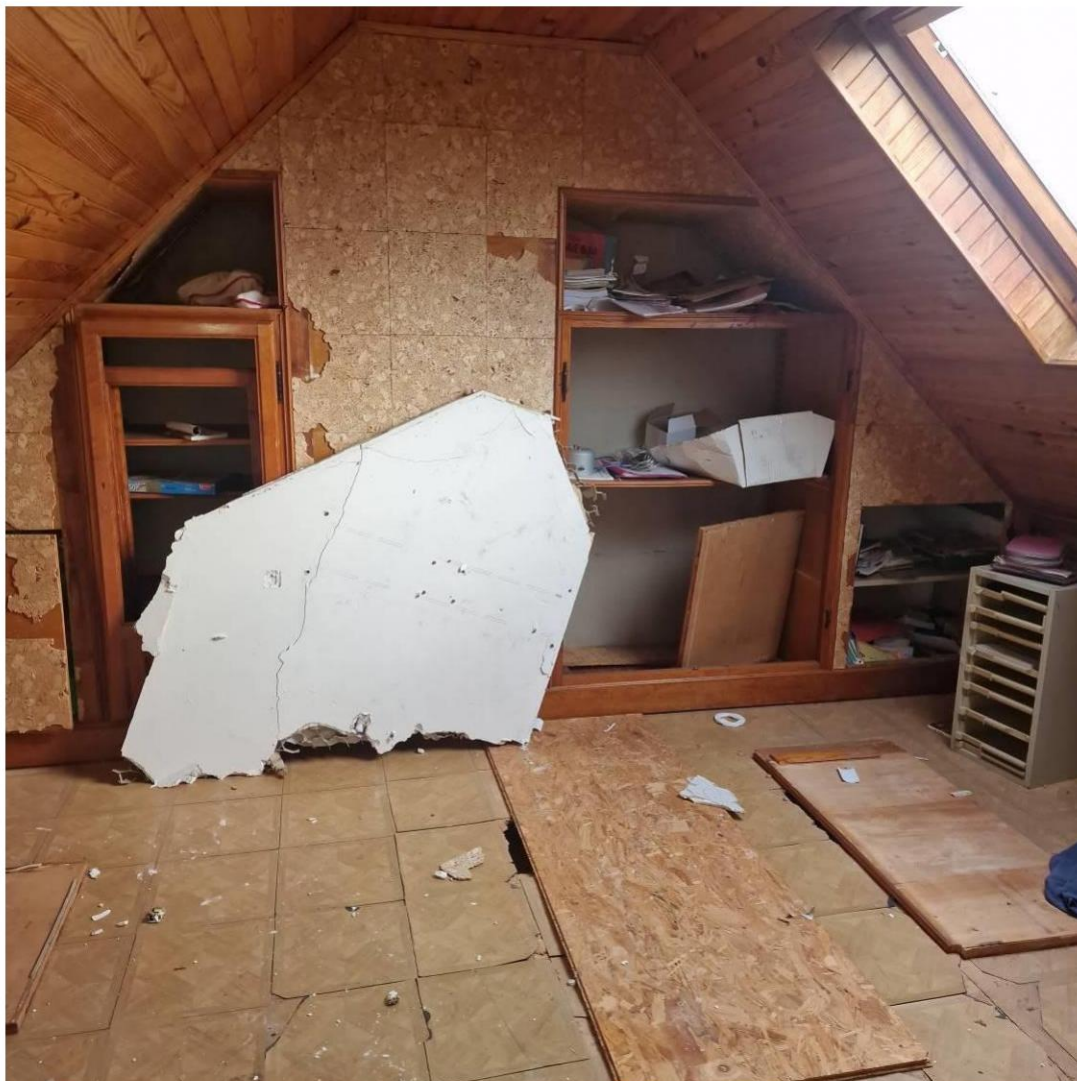
Sols recouverts de dalles PVC usées ou de plaques d'aggloméré de bois. Le plancher est troué dans la pièce du fond.

L'ensemble des revêtements est en mauvais état. La cloison montée entre les deux pièces est défoncée.
