**PROCES-VERBAL DE DESCRIPTION**

LE : MERCREDI DIX SEPT JUIN DEUX MILLE VINGT SIX

A l'effet de dresser un Procès-Verbal descriptif des biens immobiliers ci-après désignés, sur la commune de MONTLUCON (03100), 42 Avenue de la République et 1 Rue du Capitaine Segond, à savoir :

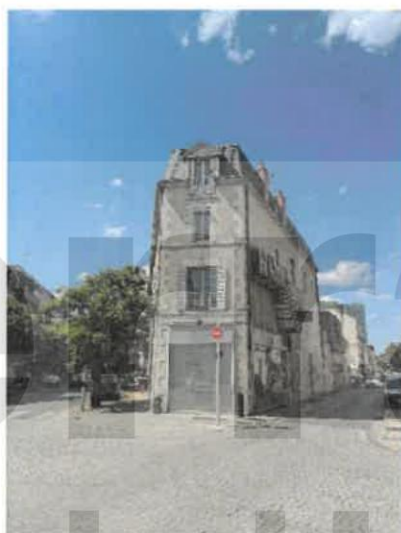
#### PIGNON SUD

Je constate que la façade présente un bon état général.

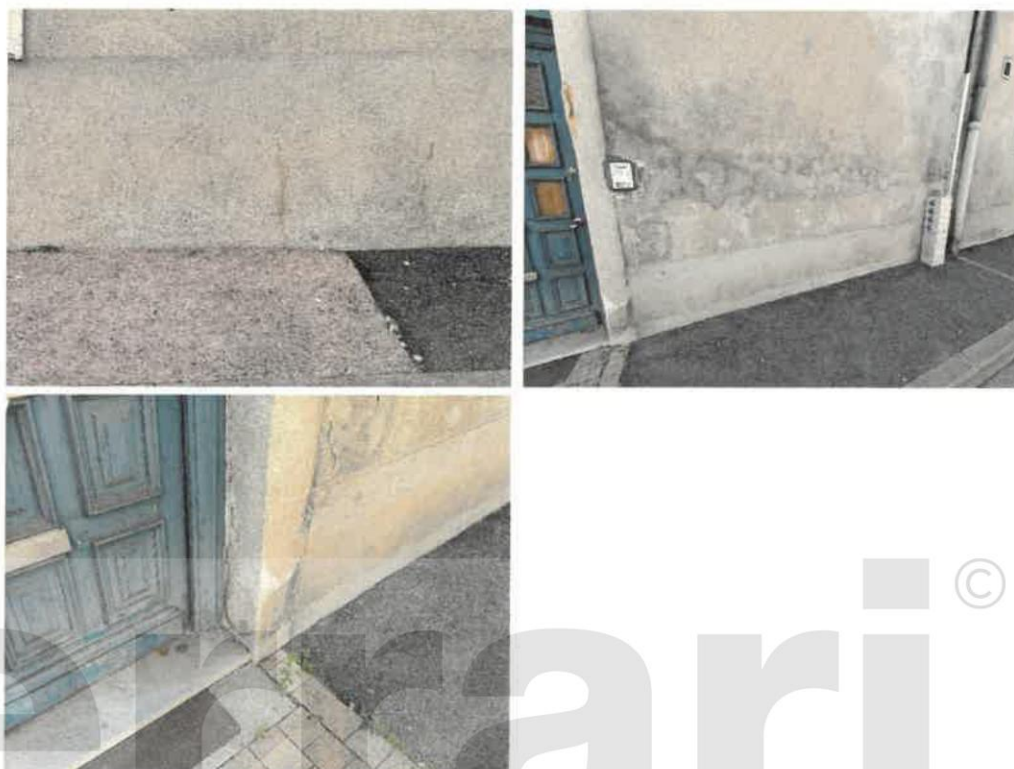
Hormis quelques auréoles et fissures, je constate que le soubassement est en bon état général.  
A droite de la porte d'entrée, je constate que le crépi est vétuste, épaupré et présente des signes d'humidité.

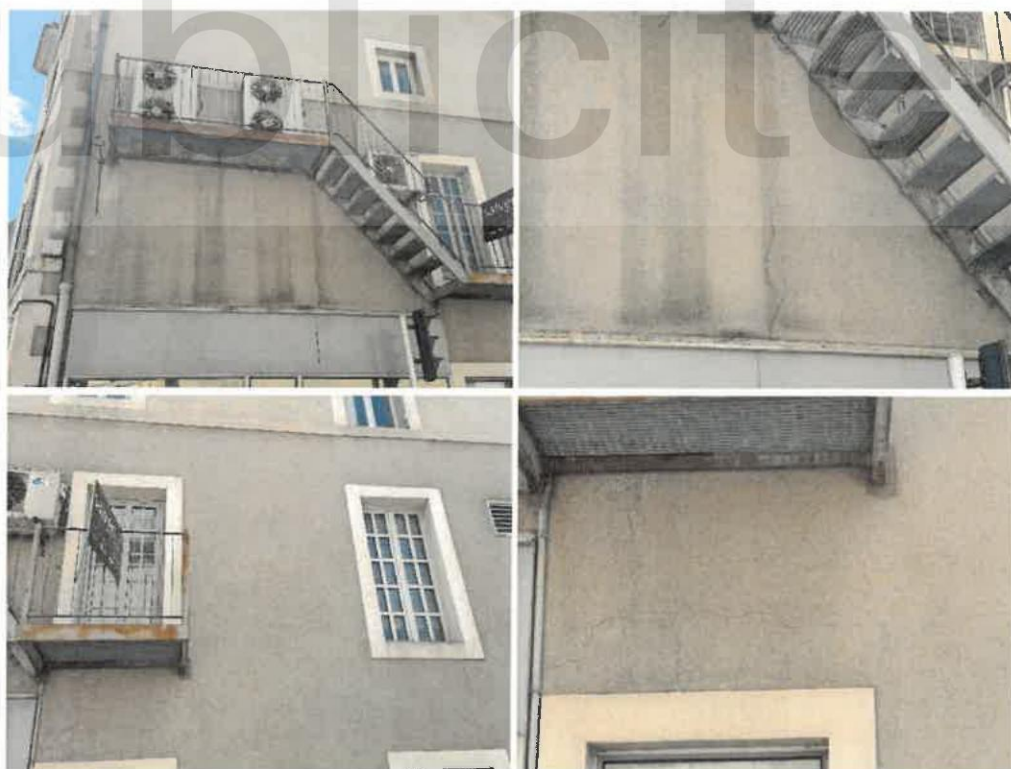
Je note que la façade est fissurée en plusieurs points mais présente un bon état général.

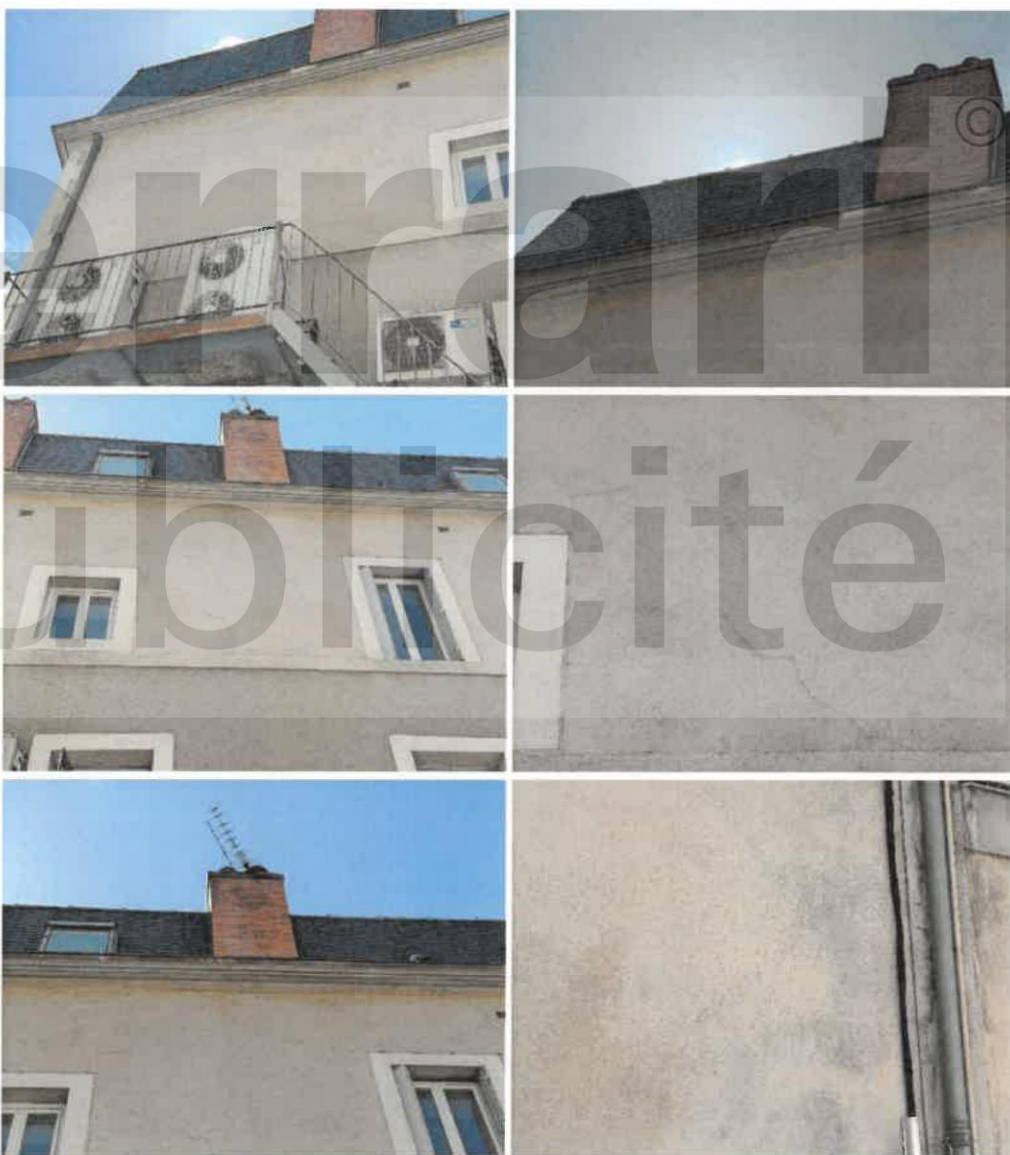
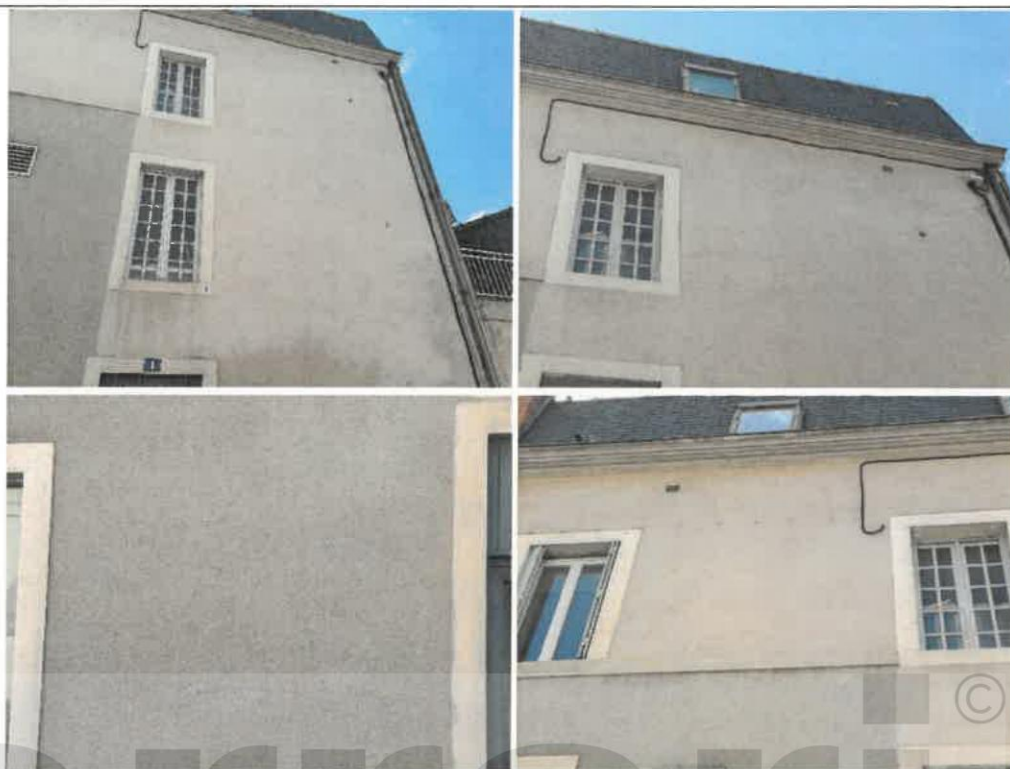
Je note l'existence de plusieurs fissures en partie supérieure de la façade, néanmoins en bon état apparent.

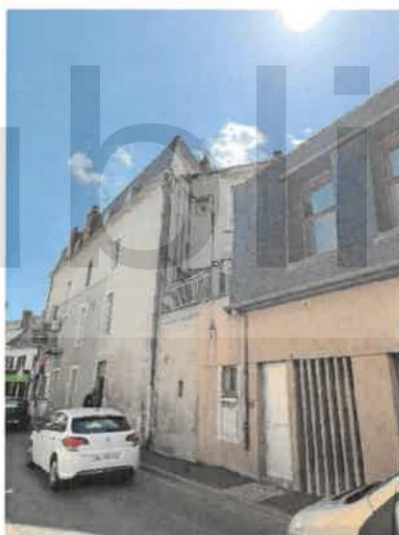
#### PIGNON NORD

Je note que le pignon NORD, mitoyen aux propriétés à la suite ne présente pas de désordre particulier, sous réserve d'une meilleure visibilité.

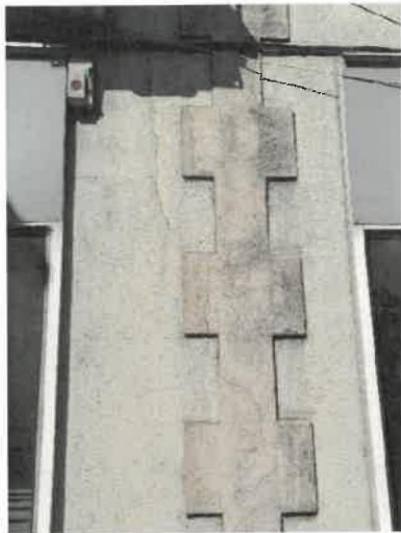
Je note l'existence de plusieurs fissures en façade néanmoins en bon état apparent.

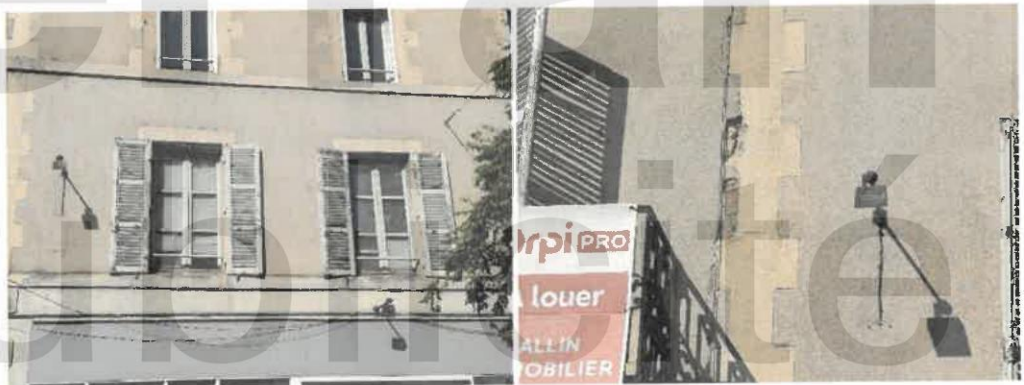
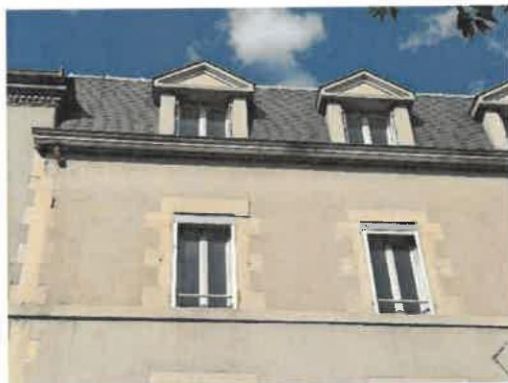
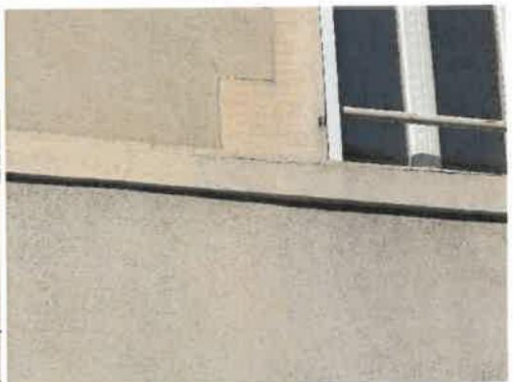
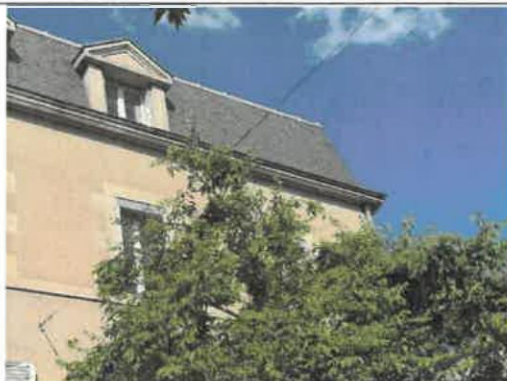
Je note que la façade est en bon état général hormis quelques fissures et que la couverture ne présente pas de désordre apparent depuis ma position.

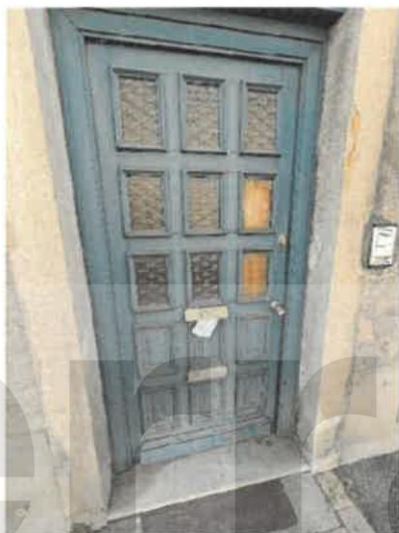
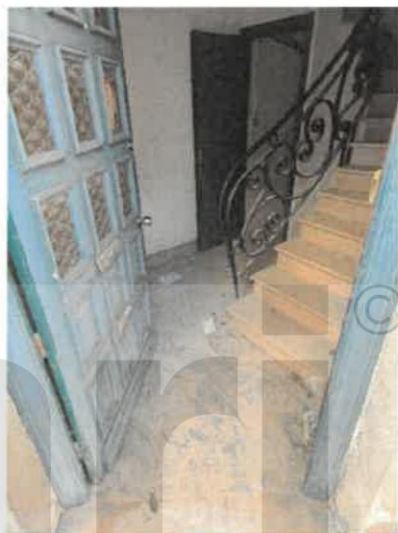
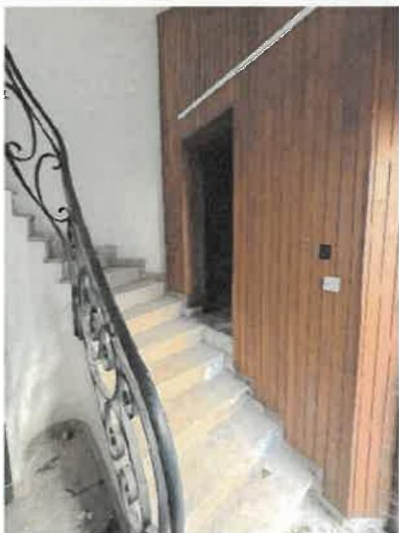
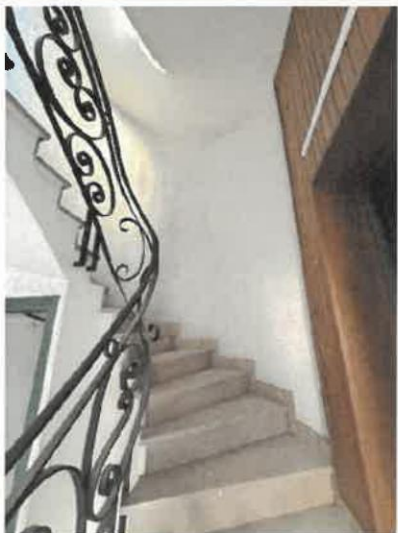
**ENTREE ET CAGE D'ESCALIER : (4,80m<sup>2</sup>)**

Une porte en bois, vitrée en partie supérieure ; un carreau brisé ; porte sale et abîmée ; encadrement épaupré ;

Sol : dalle en ciment, sale ;

Murs : crépi en état d'usage ; lambris en retour de droite ; poussiéreux ;

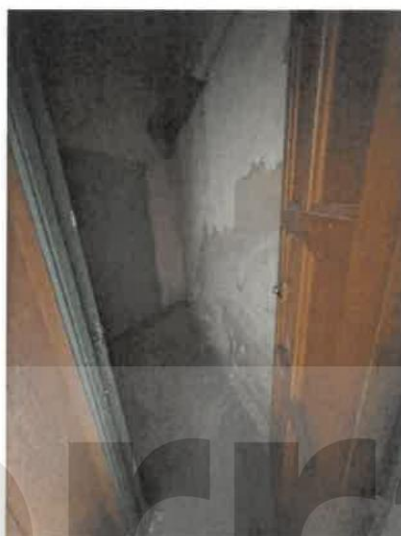
**PIECE NOIRE N°1 : (1,69m²)**

Murs : crépi vétuste, en mauvais état d'usage ;

Plafond : peinture, sale et poussiéreuse ;

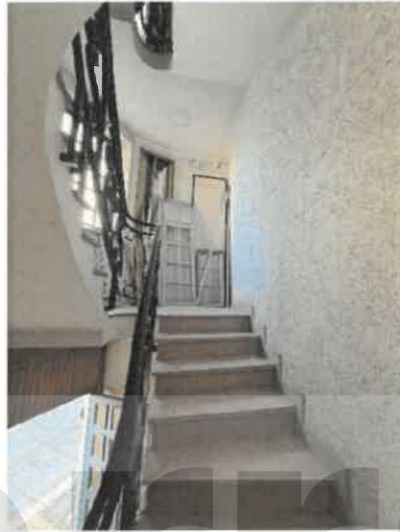
**PALIER PREMIER ETAGE : (2,55m²)**

Murs : crépi en état d'usage, sale et poussiéreux ;

Une fenêtre en bois, vétuste, simple vitrage ;

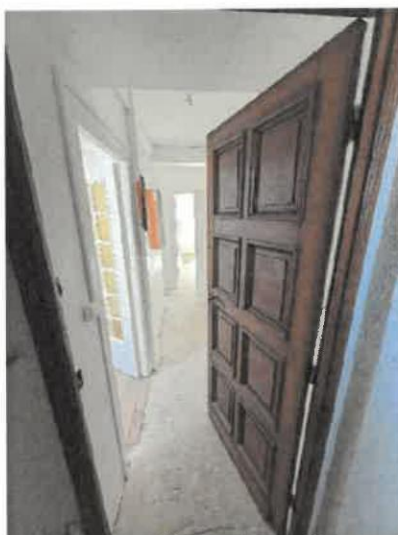
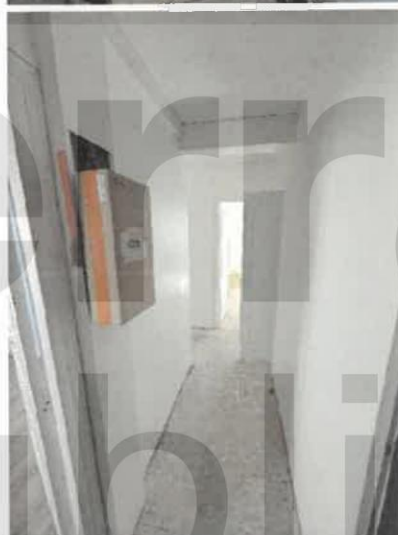
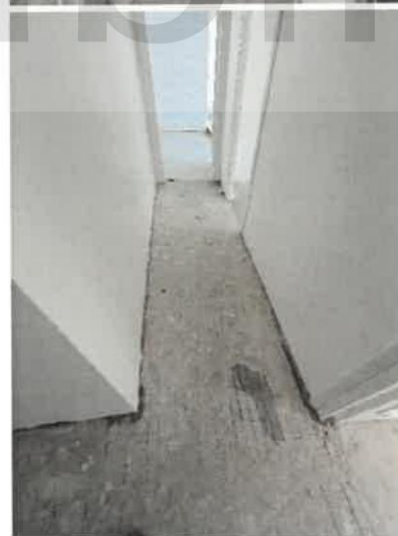
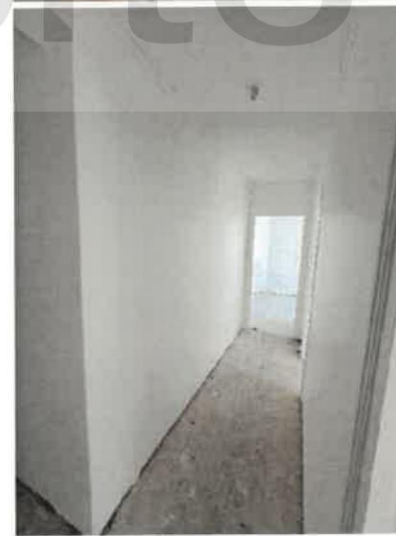
### **ENTREE DEGAGEMENT : (6,82m²)**

Sol : parquet vétuste, à l'état de chantier ; couvert de résidus de travaux et de peinture ;

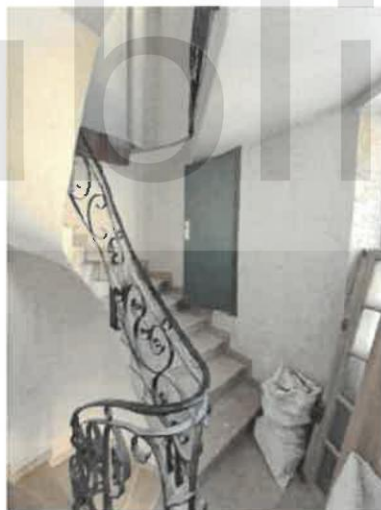
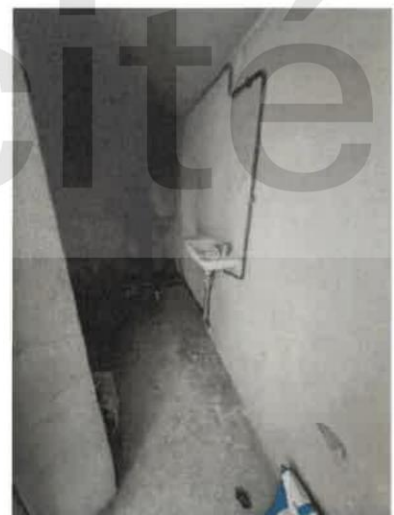
PIECE NOIRE N°3 ET CAGE D'ESCALIER :

Murs : enduit vétuste ;

Revêtement de la cage d'escalier en bon état d'usage ; poussiéreux, fissures éparses ;

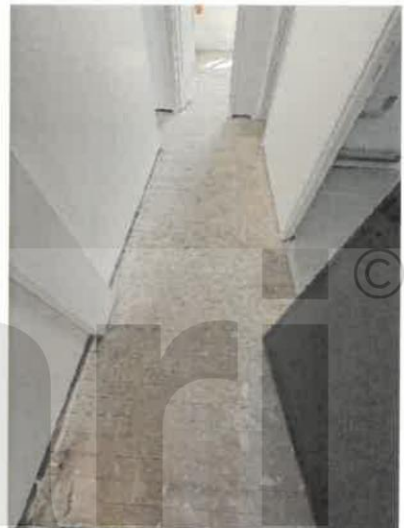
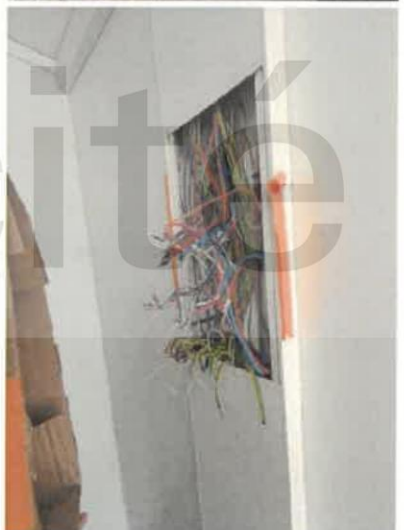
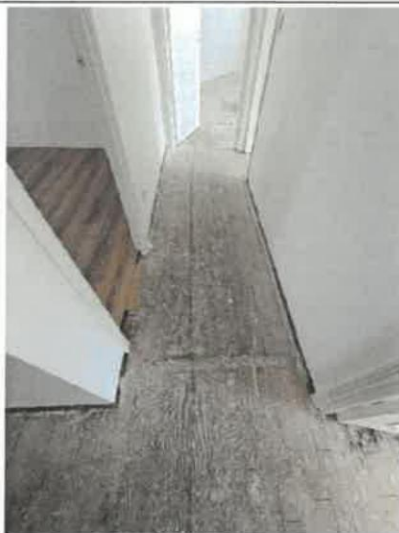
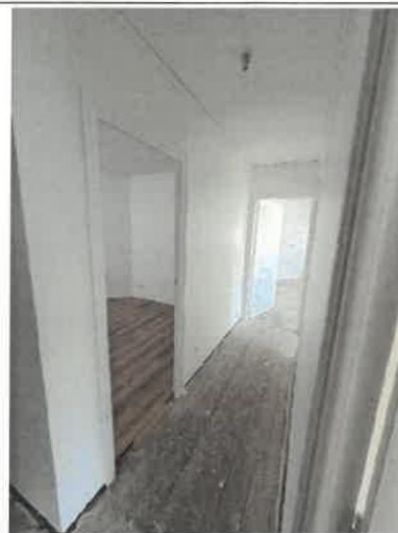
**ENTREE/DEGAGEMENT : (7,92m²)**

Une porte pleine en bois, sale et tachée, peinture écaillée ;

Sol : parquet, à l'état de chantier ; couvert de débris de peinture et de matériaux ;

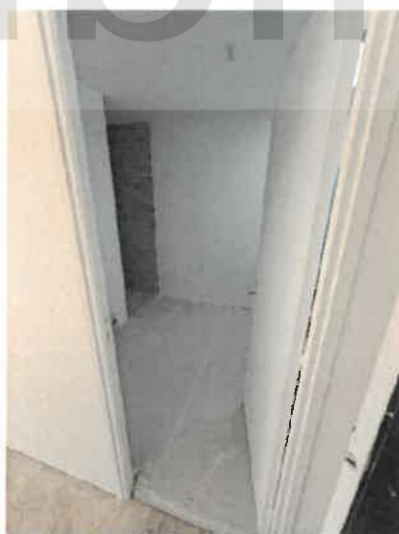
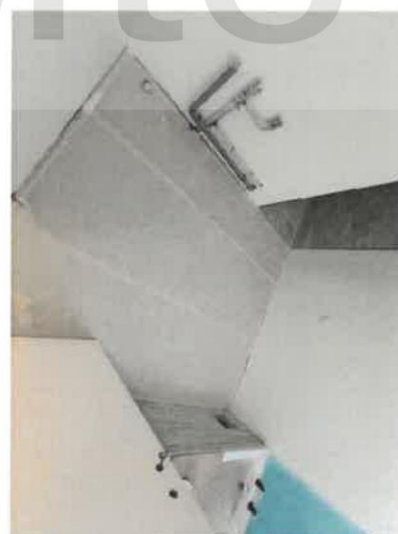
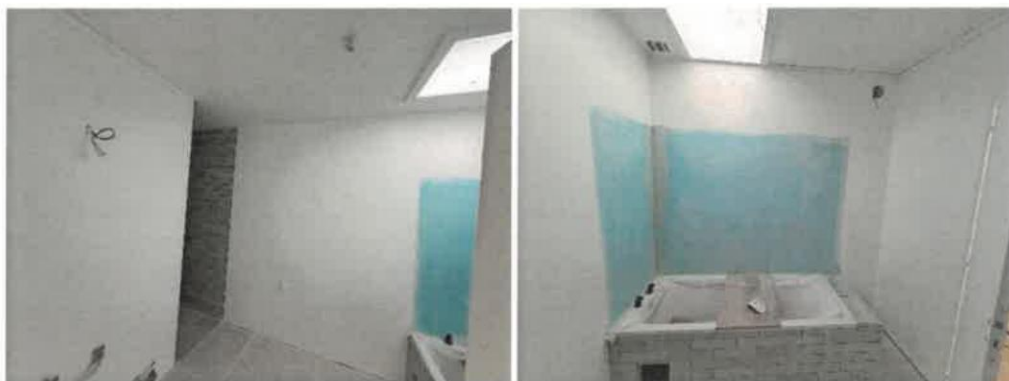
### **SALLE DE BAIN : (6,21m²)**

Une baignoire posée avec tablier : en cours de faïençage ; Robinetterie pas installée ; absence de faïence murale ;

Un espace douche à l'italienne : receveur protégé par film plastique ; absence de mitigeur ; joints non réalisés ;

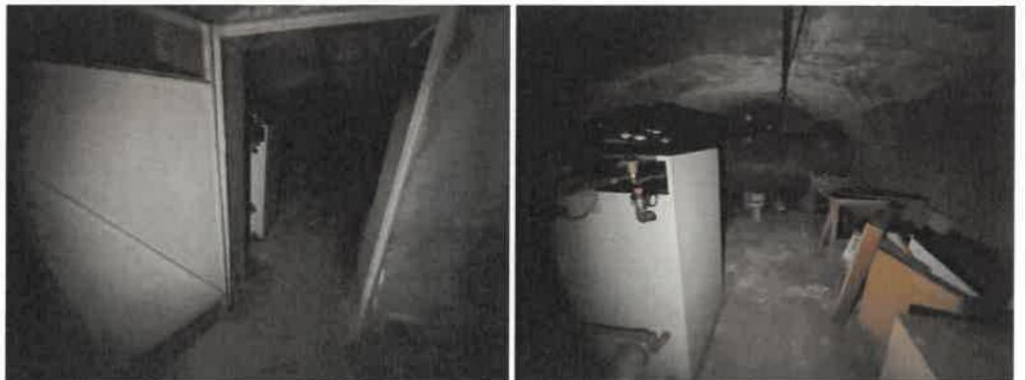
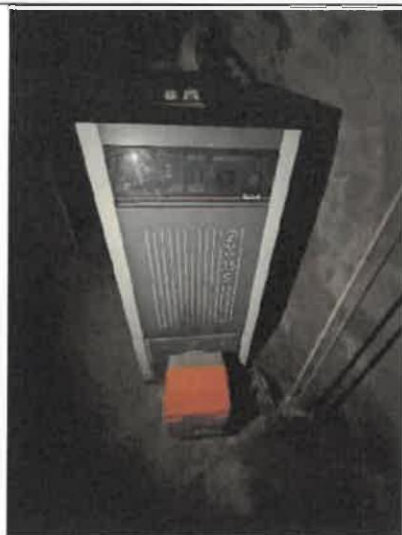
### **CHAUFFERIE (9,94m²)**

Murs : enduit, vétuste ; traces, auréoles, fissures ;

Une chaudière fioul de marque : GEMINOX FX25S vétuste ;
