# procès verbal de constat

**Dressé le VINGT DEUX AVRIL DEUX MILLE VINGT CINQ**

- Un appartement situé 3 boulevard Victor à PARIS 15<sup>ème</sup> – lot de copropriété numéro 80 (appartement et cave) cadastré EX 002, situé au 5<sup>ème</sup> étage à gauche (porte 6), comprenant une entrée, une pièce principale, cuisine et au demi-étage escalier intérieur, une mezzanine avec palier, chambre, salle de bain et WC, d'une cave ainsi que les 197/10 000<sup>ème</sup> des parties communes.

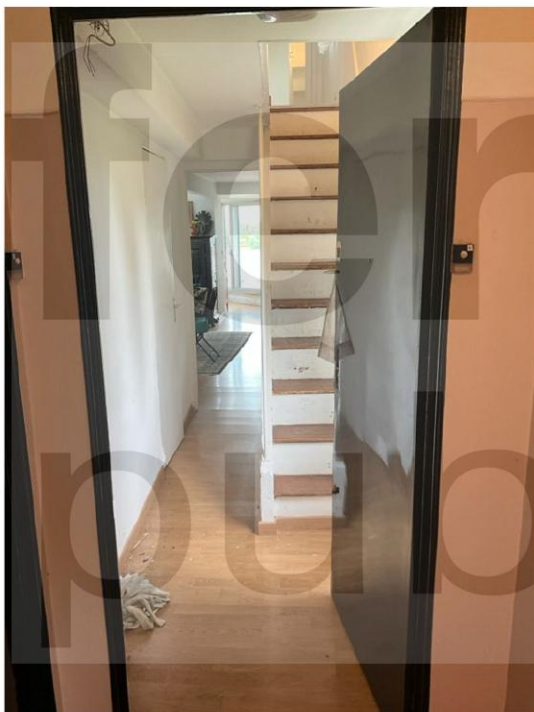
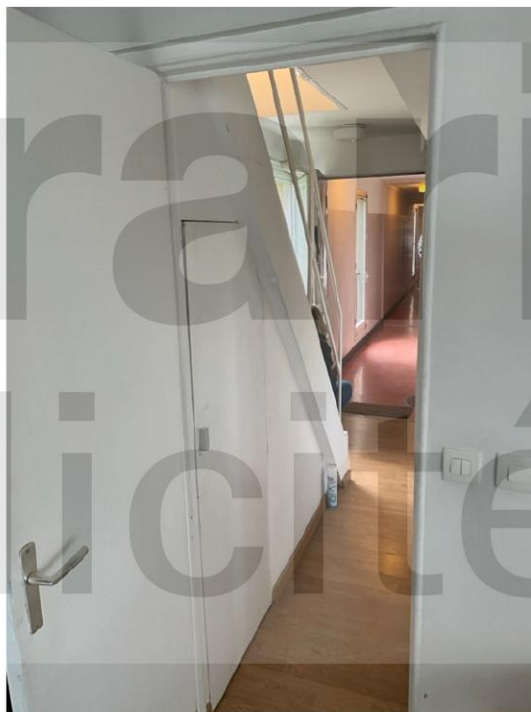
### ENTREE (point 4)

Le sol est composé d'un parquet flottant usagé.

Les murs et le plafond sont enduits d'une couche de peinture poussiéreuse.

Le mur de droite présente un dégât des eaux.

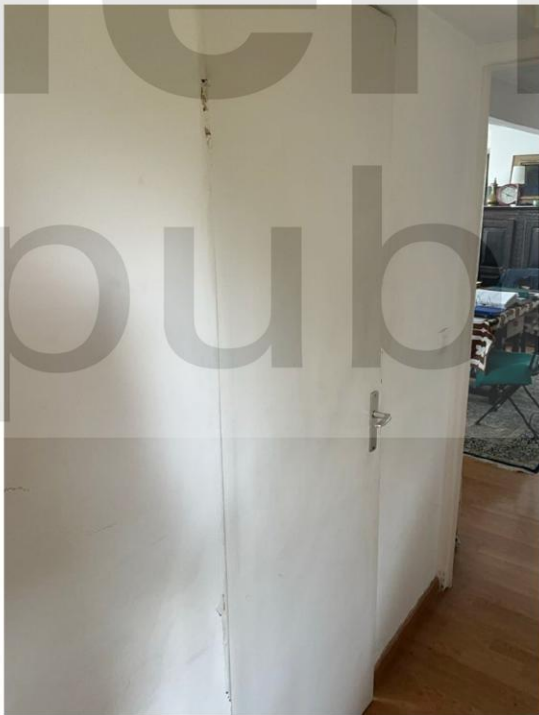
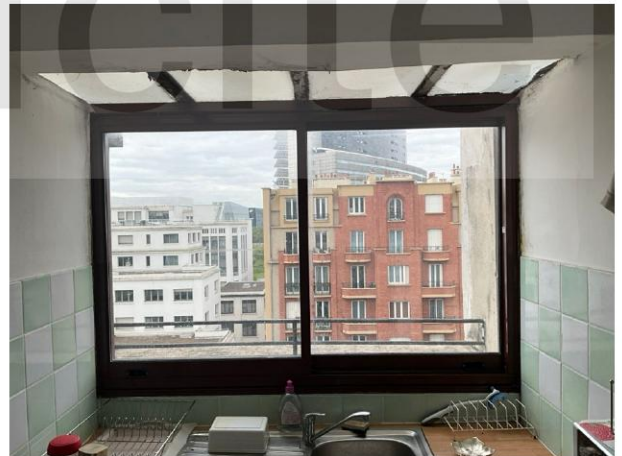
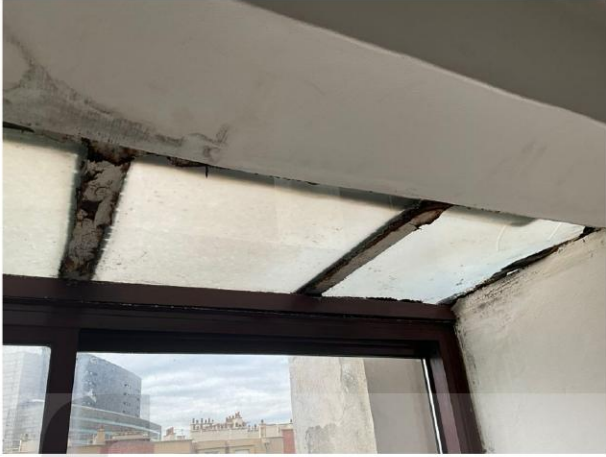
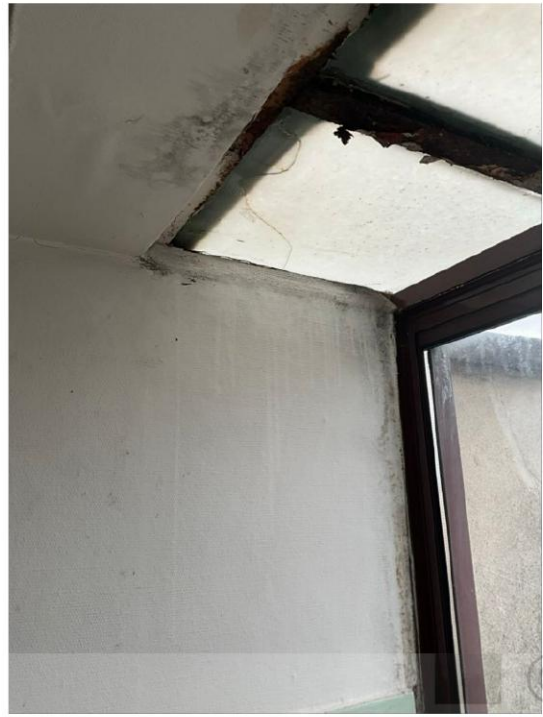
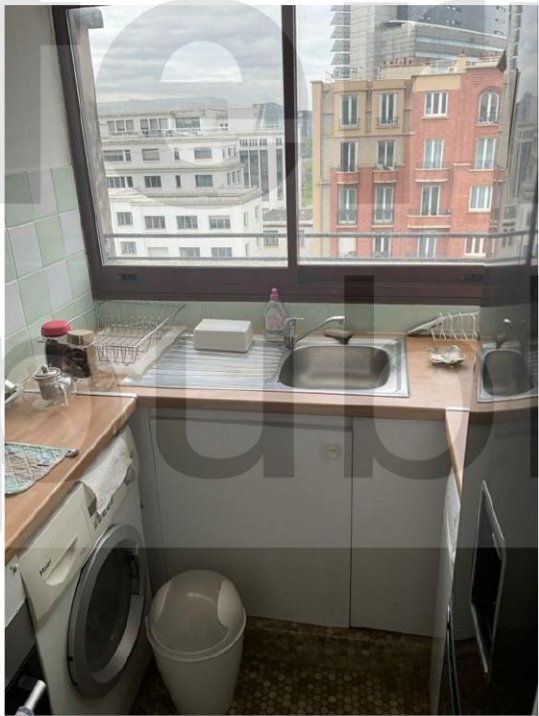
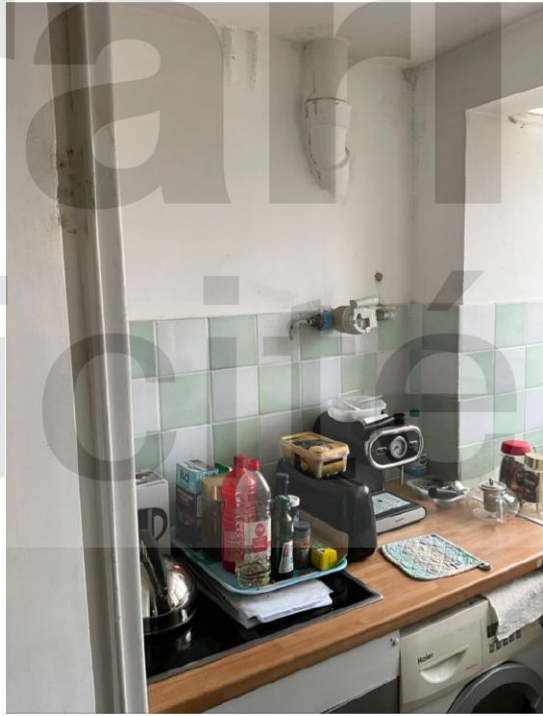
## CUISINE (point 5)

Sur une quarantaine de centimètres, le plafond au droit de la fenêtre est composé d'une marquise dont l'armature métallique est très rouillée et les vitres droite et gauche fêlées.

L'ensemble apparaît vétuste et l'étanchéité ne semble pas assurée. On voit d'ailleurs des traces d'infiltrations dans le plafond à proximité de la marquise.

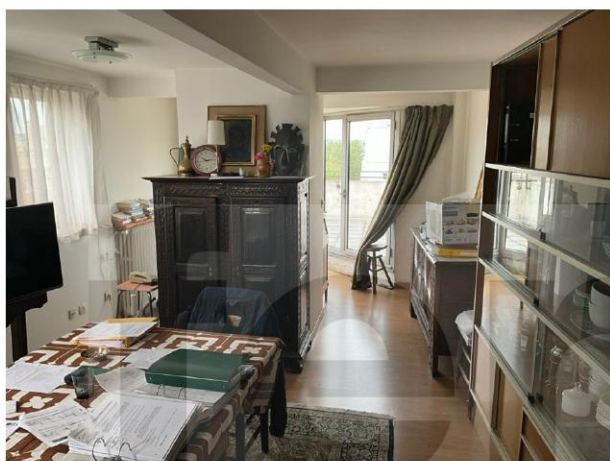
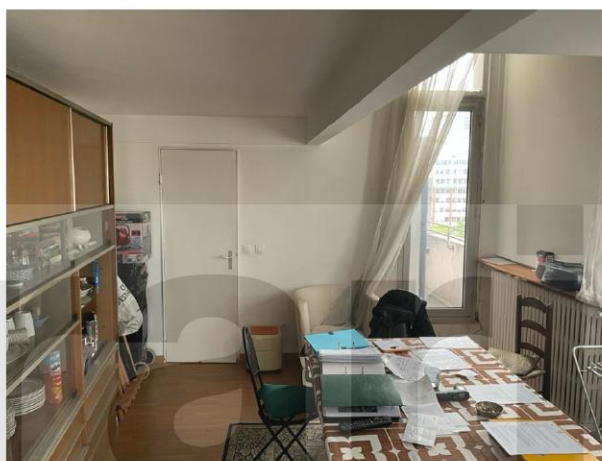
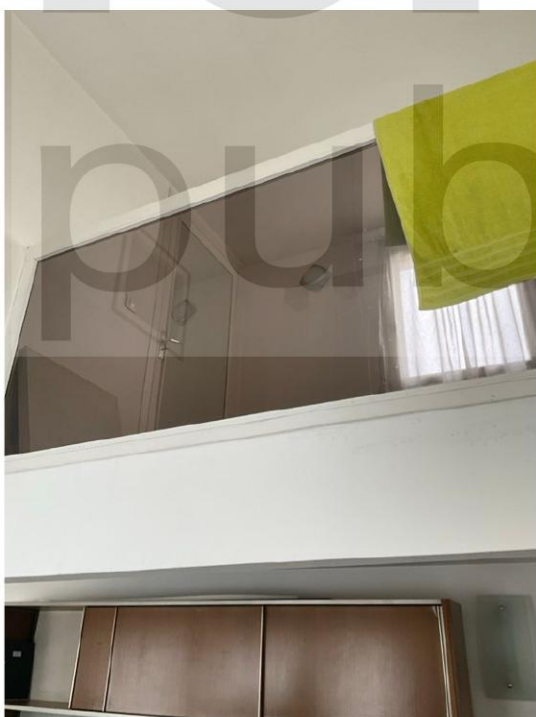
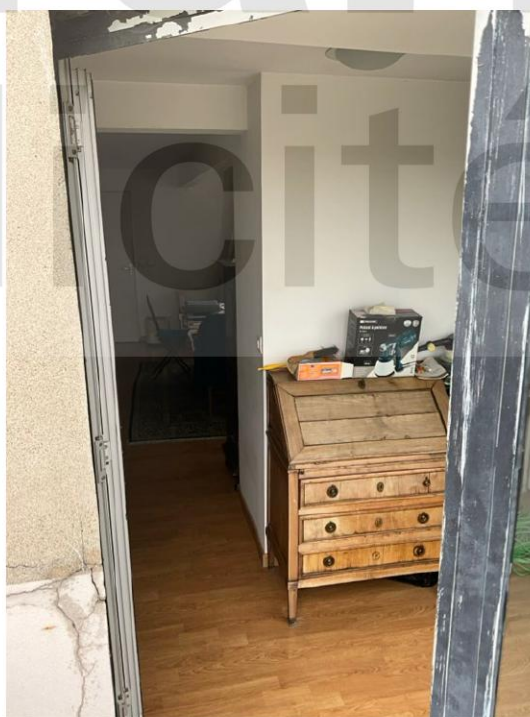
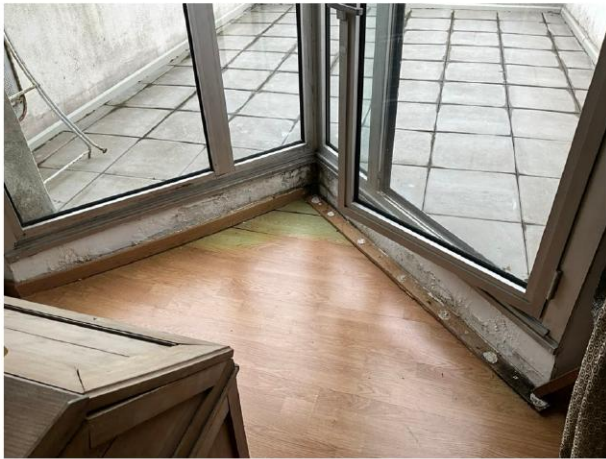
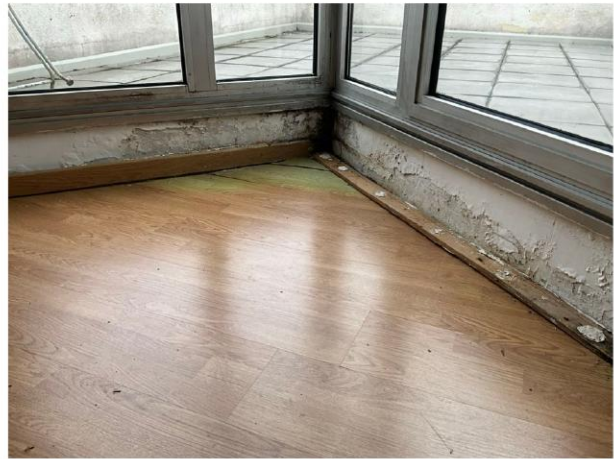
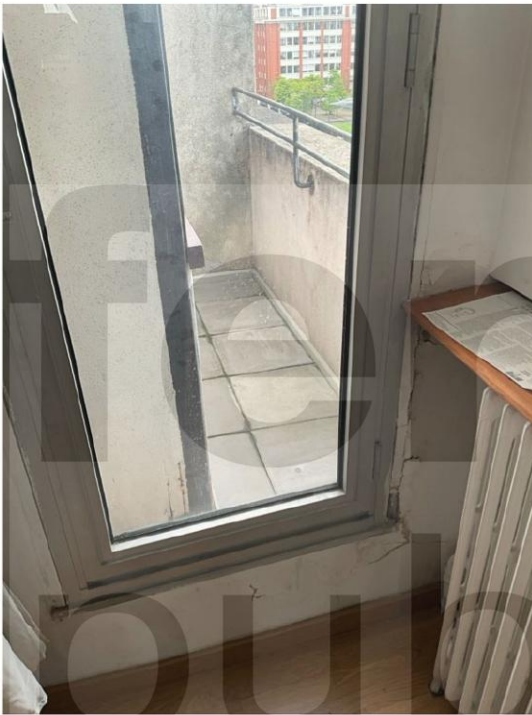
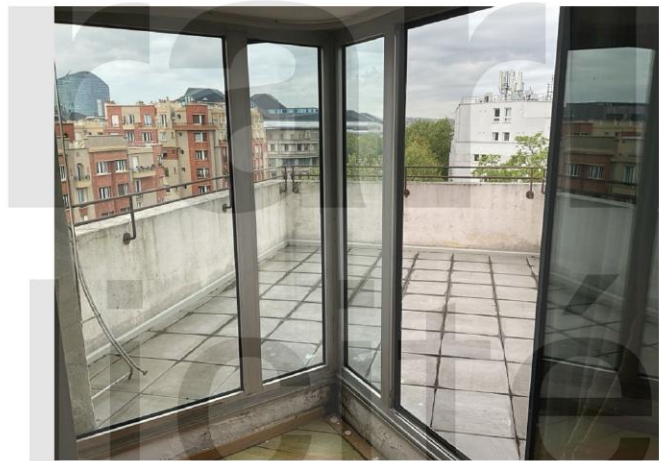
## SEJOUR (point 1)

Les murs et le plafond sont enduits d'une couche de peinture très poussiéreuse. Des dégâts liés à des infiltrations sont visibles, notamment sous la baie vitrée donnant accès à la grande terrasse mais aussi à droite de la porte donnant accès à la petite terrasse.

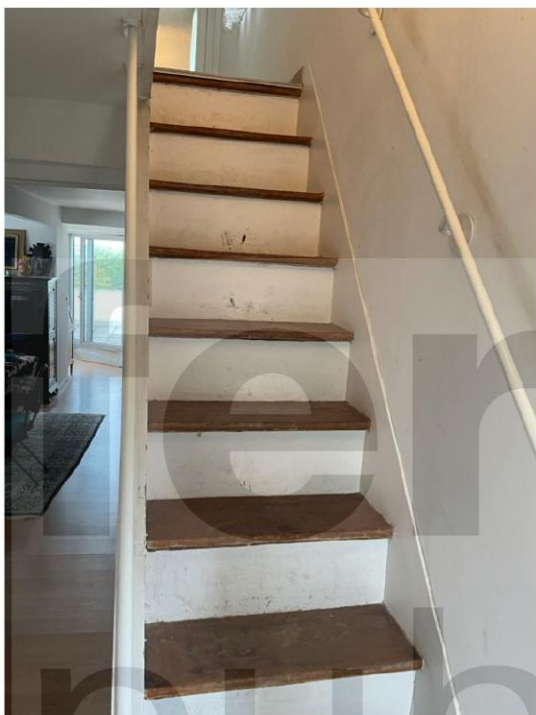
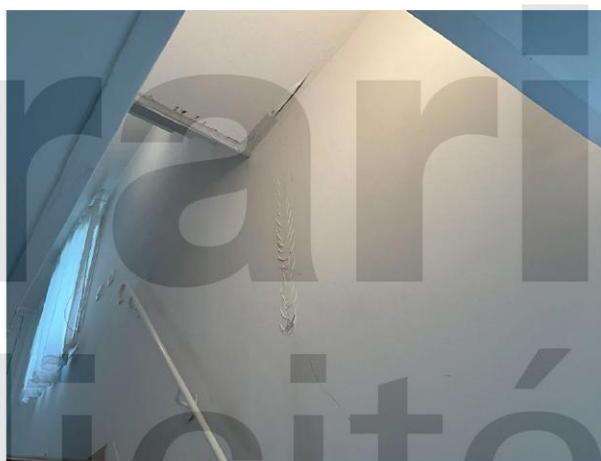
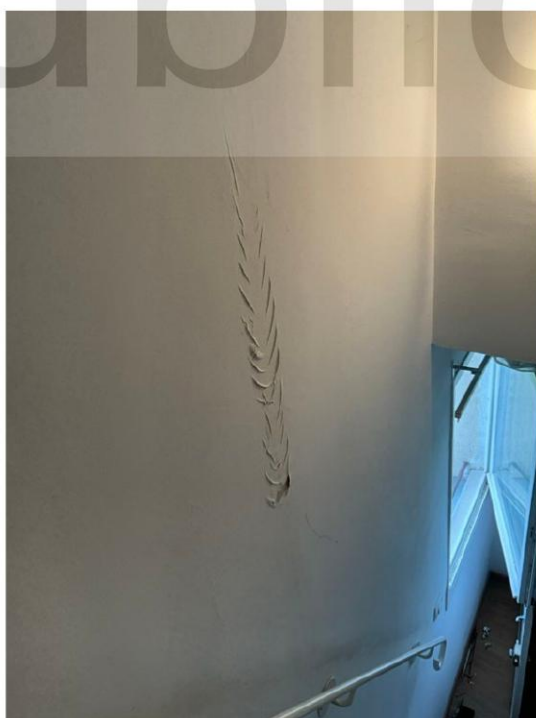
## ESCALIER INTERIEUR (point 8)

On accède au niveau supérieur par un escalier dont les marches en bois ne sont pas entretenues.

Les murs de la cage d'escalier sont enduits d'une couche de peinture poussiéreuse. Le mur périphérique de droite, en montant, présente un dégât des eaux sur la peinture.

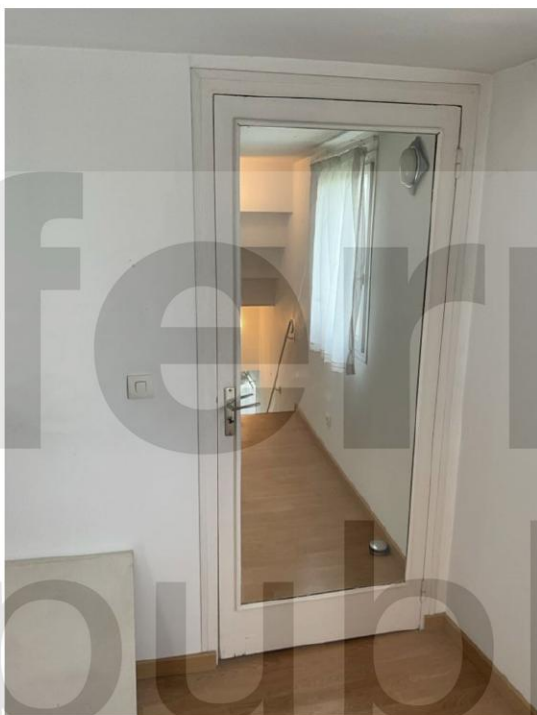
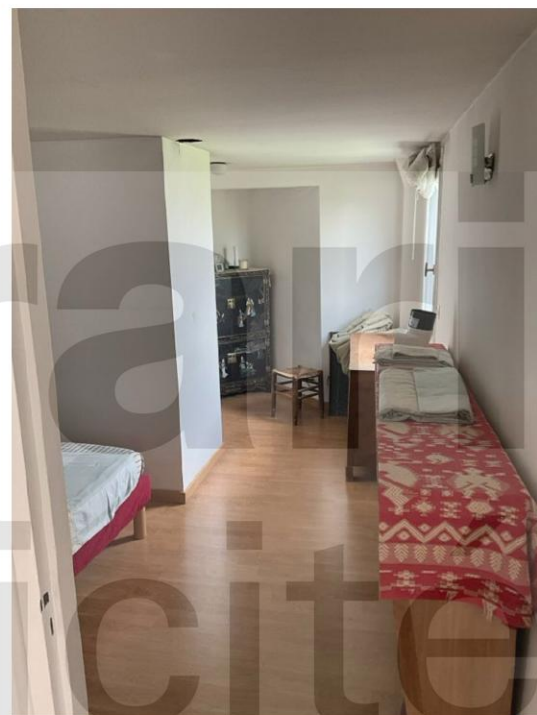
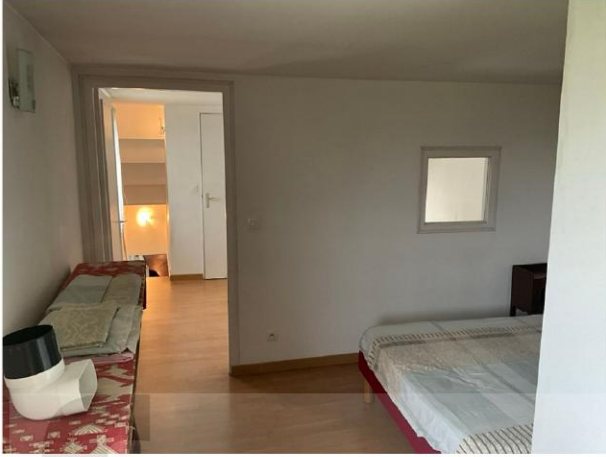
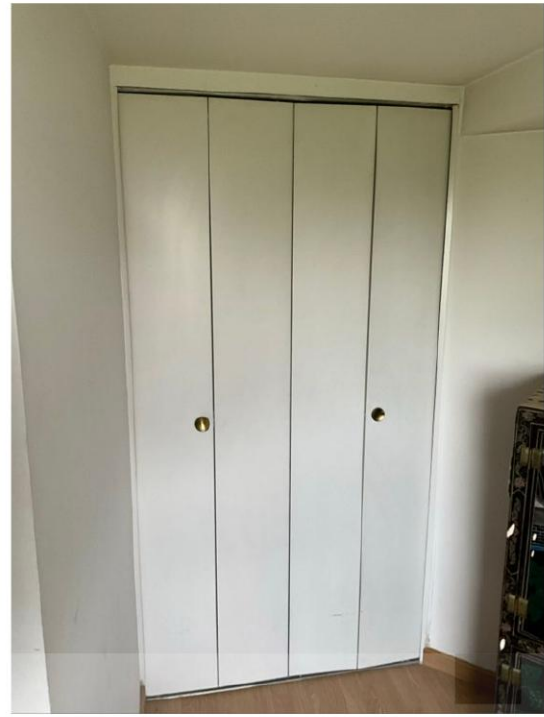
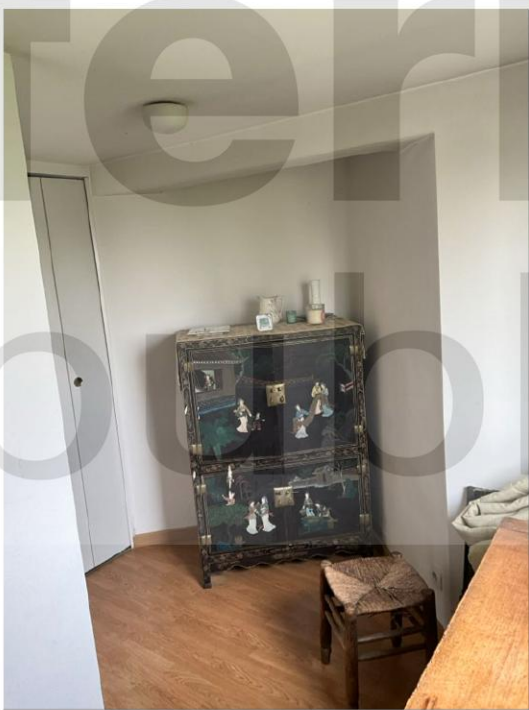
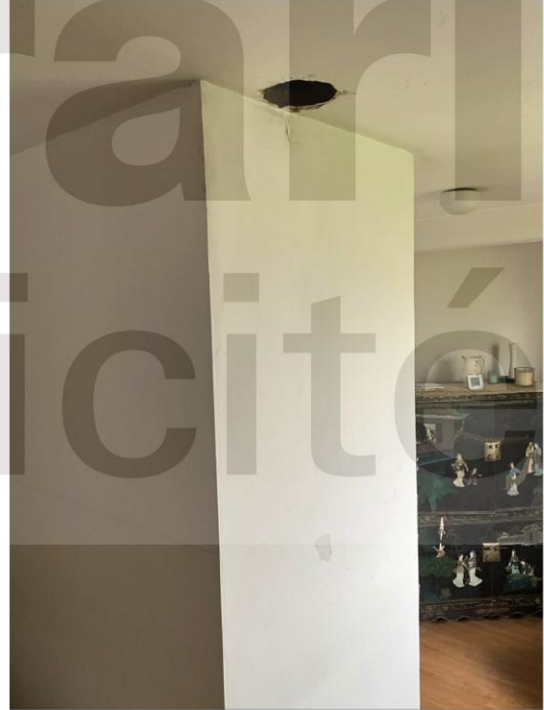
## CHAMBRE (point 7)

Des fissures sont visibles dans le plafond.
