# PROCES-VERBAL DESCRIPTIF

## PROCES-VERBAL DE DESCRIPTION (TGLD)

**JEUDI DIX-HUIT AVRIL DEUX MILLE VINGT-QUATRE  
A ONZE HEURES  
(18/04/2024 à 11h00)  
Au 1, allée Maryse Hilsz  
93270 SEVRAN**

**LOT NUMERO DIX-SEPT (17) :**

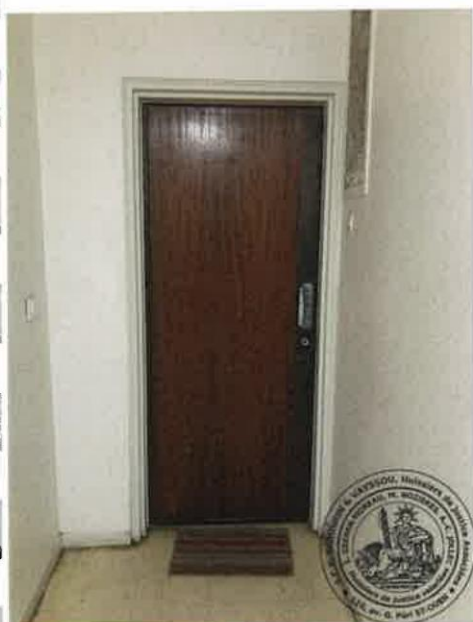
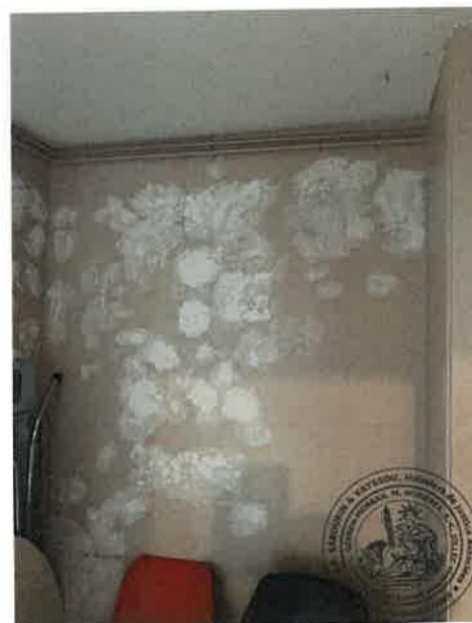
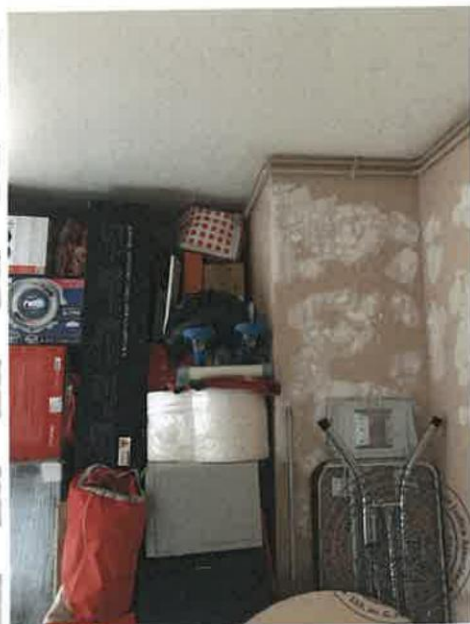
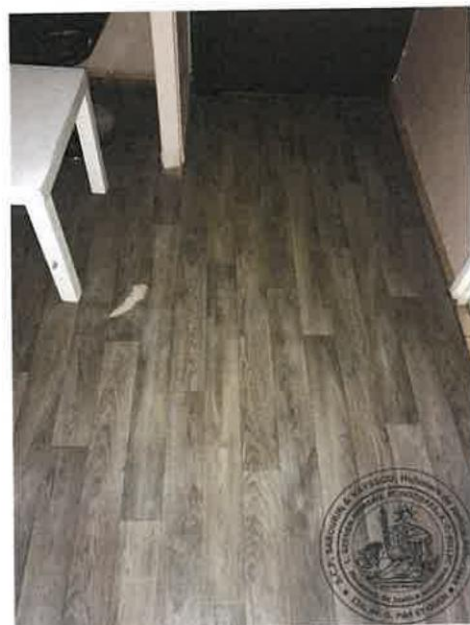
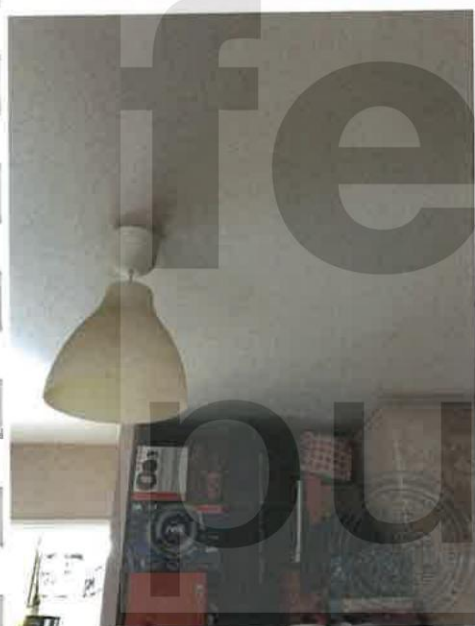
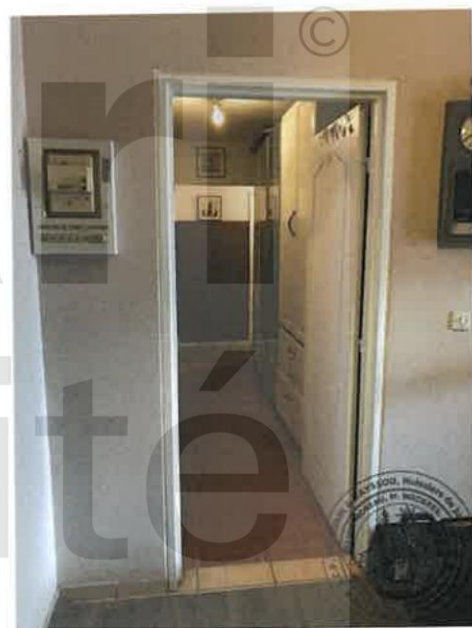
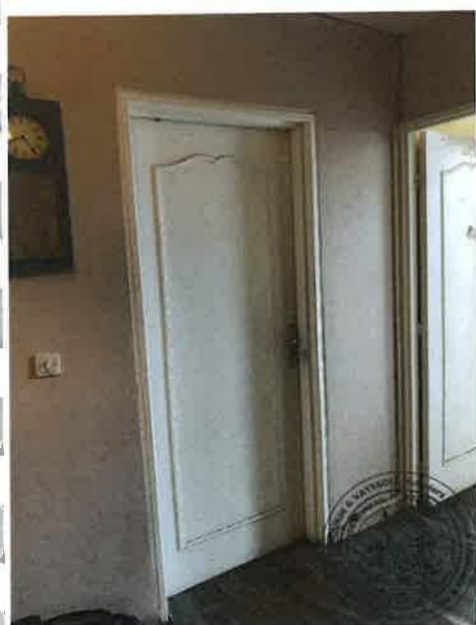
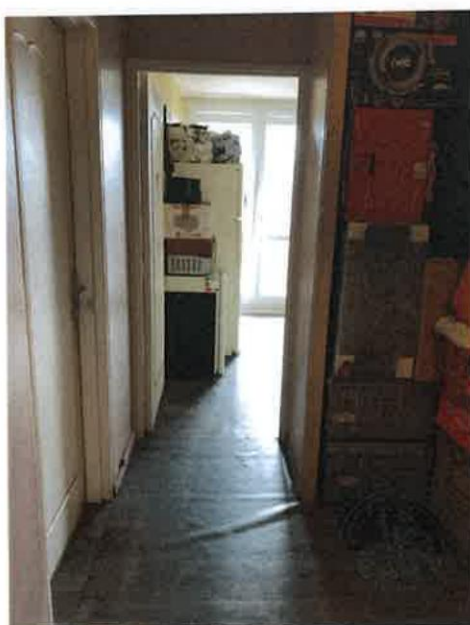
##### **ENTREE (*Photographies n° 7 à 17*) :**

Sol : vinyle imitation parquet en mauvais état et mal posé sur carrelage partiellement visible.

Plinthes: carrelage mal coupé, sale ; joints salis.

Murs: peinture en mauvais état. L'encombrement de la pièce ne me permet pas de visualiser tous les défauts existants; traces de rebouchage grossier avec de l'enduit à plusieurs endroits; goulottes électriques vulgairement posées.

Plafond : peinture en état moyen ; présence de fissures.

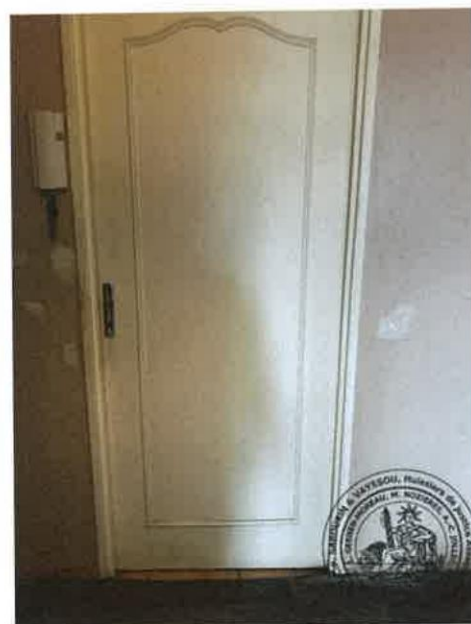
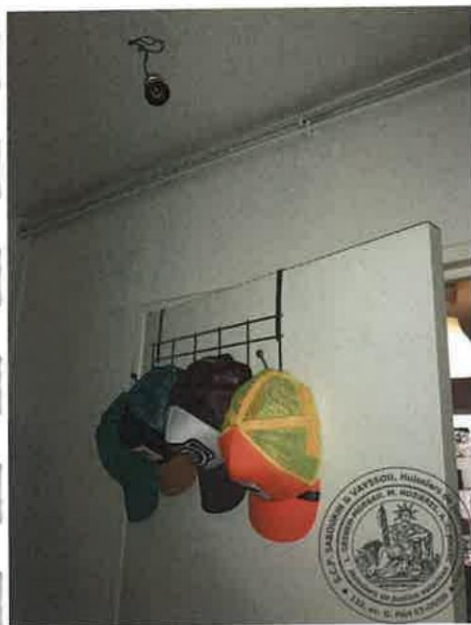
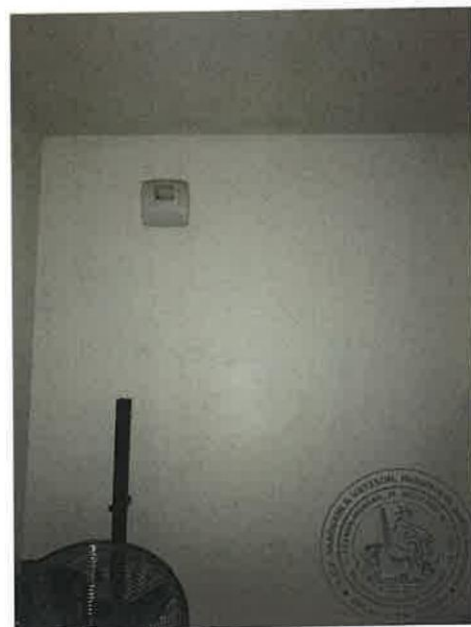
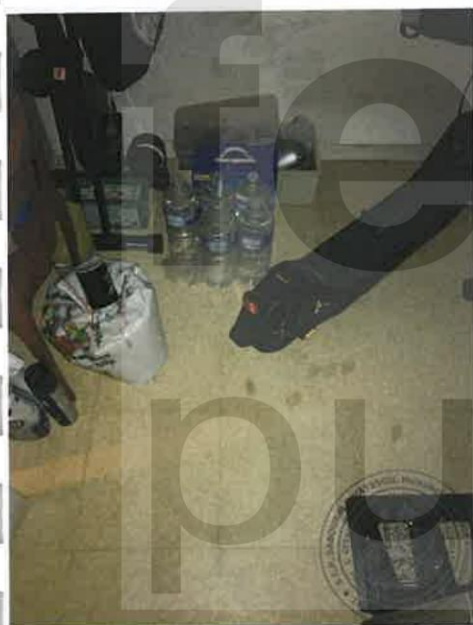
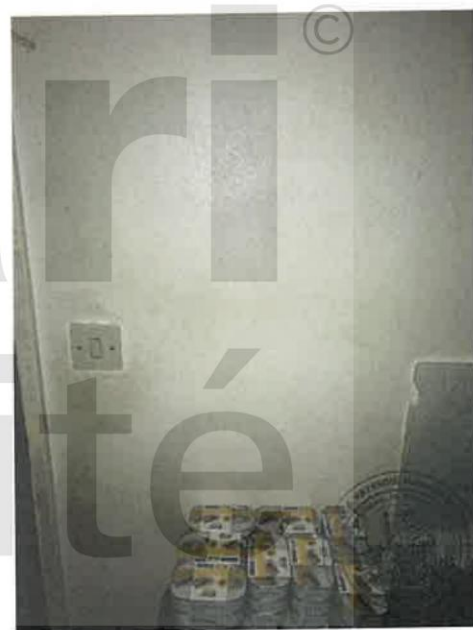
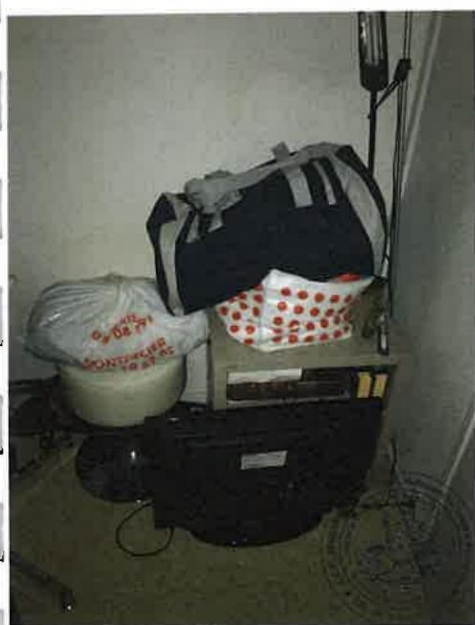
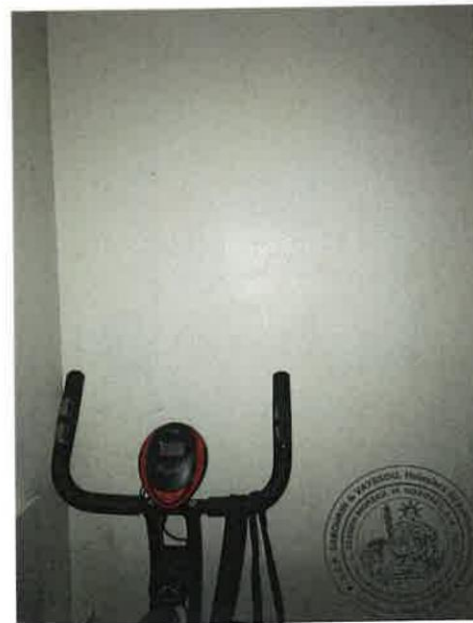
### **DEGAGEMENT (*Photographies n° 18 à 27*) :**

On accède à cette pièce par une porte en bois en mauvais état: peinture salie, moulure extérieure, poignées posées sur plaques métalliques avec système de condamnation à clef en mauvais état : poignées cassées.

Sol : vinyle en mauvais état; barre de seuil métallique.

Plinthes : bois peint en mauvais état et sali.

Murs : peinture en mauvais état. L'encombrement de la pièce ne me permet pas de visualiser tous les défauts existants; traces de rebouchage grossier avec de l'enduit à plusieurs endroits.

Plafond : peinture en état moyen, présence de fissures. ©

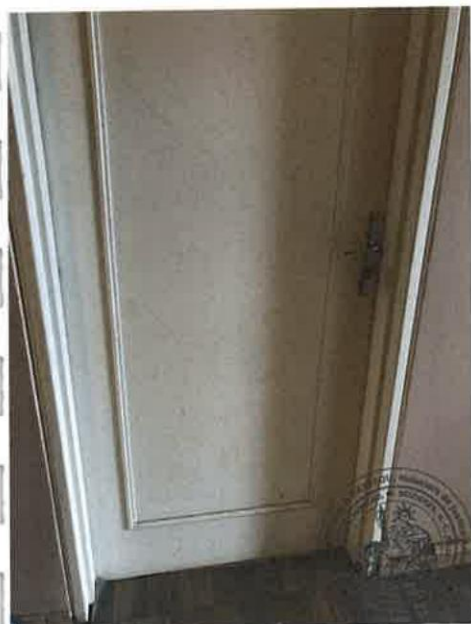
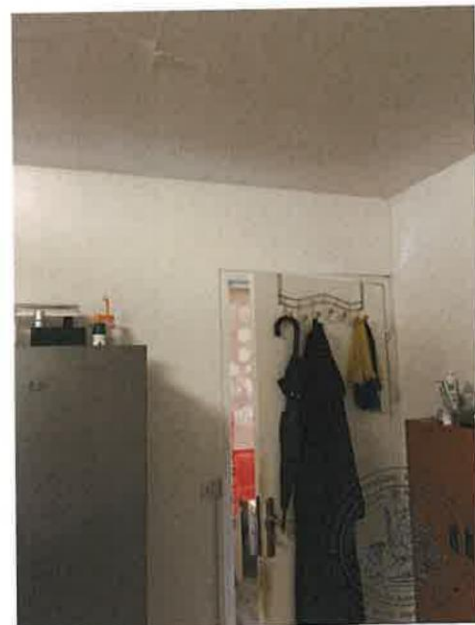
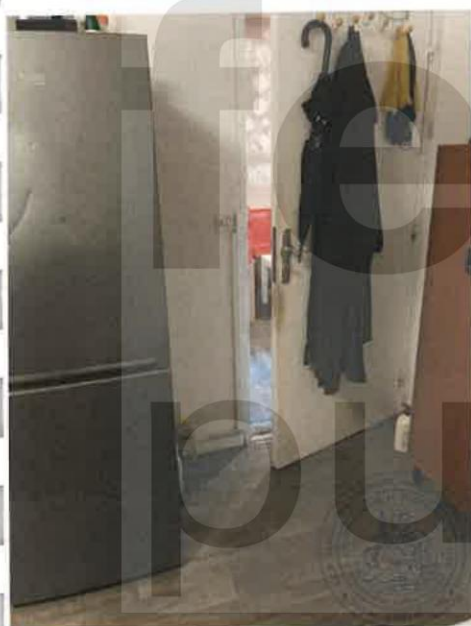
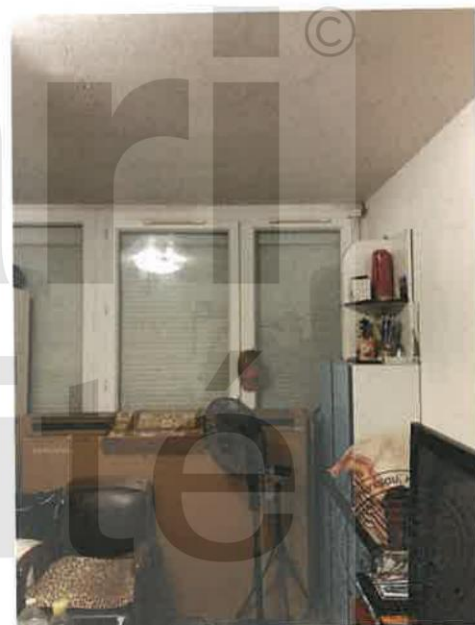
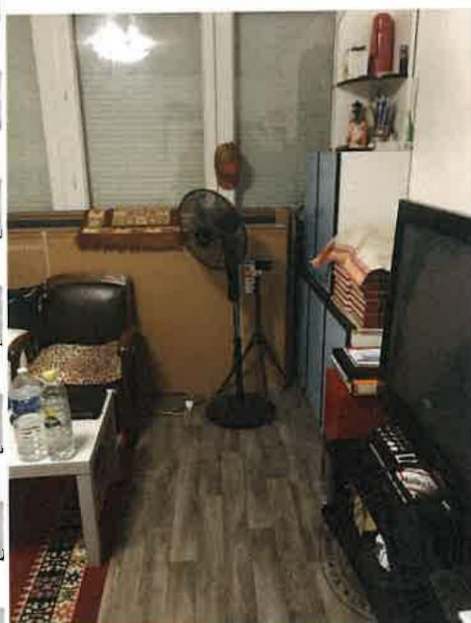
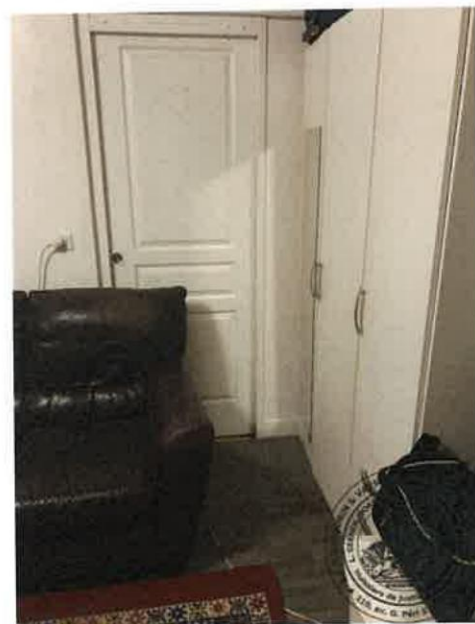
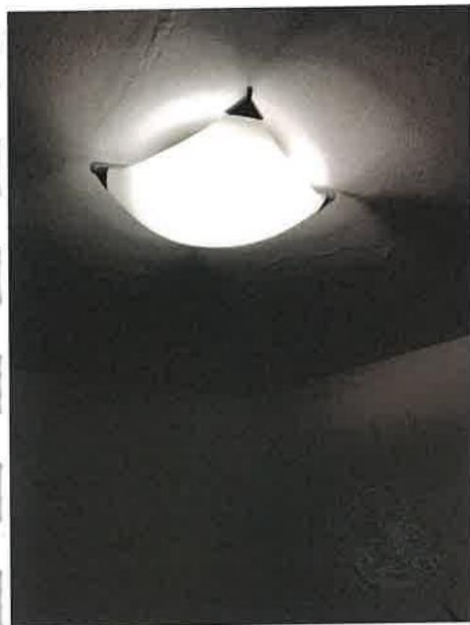
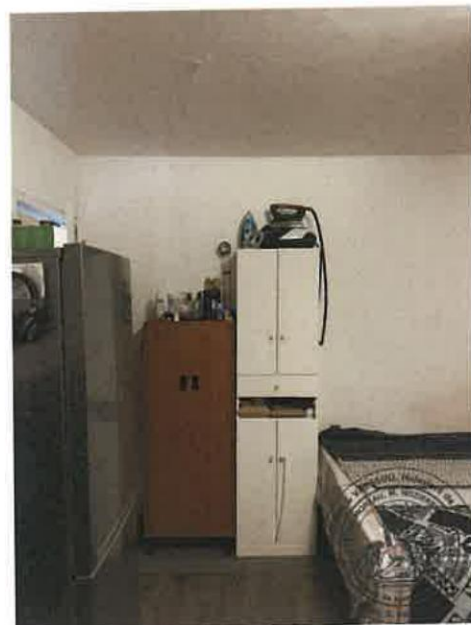
### **SALLE DE SEJOUR (*Photographies n° 28 à 39*) :**

On accède à cette pièce par une porte en bois en mauvais état: peinture salie, moulure extérieure, poignées posées sur plaques métalliques avec système de condamnation à clef.

Sol : vinyle en mauvais état; barre de seuil métallique.

Plinthes : bois peint en mauvais état et sali.

Murs : peinture en mauvais état. L'encombrement de la pièce ne me permet pas de visualiser tous les défauts existants.

Plafond : peinture en état moyen, présence de plusieurs fissures transversales.

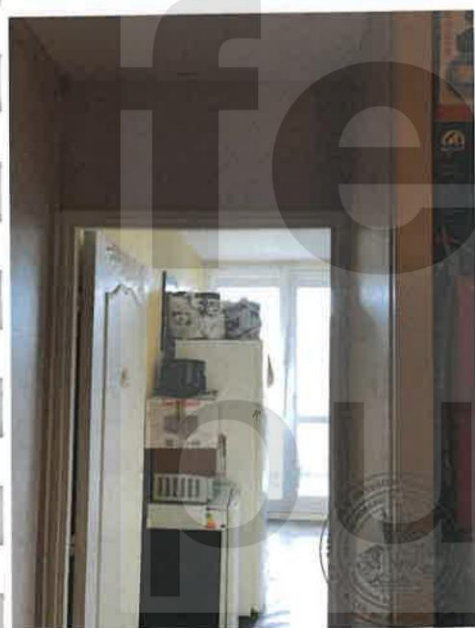
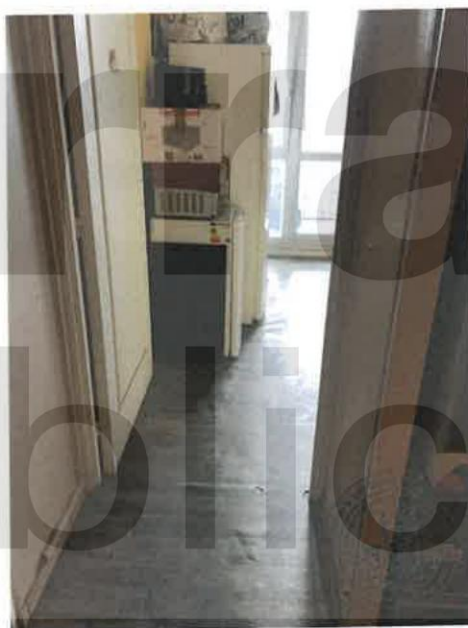
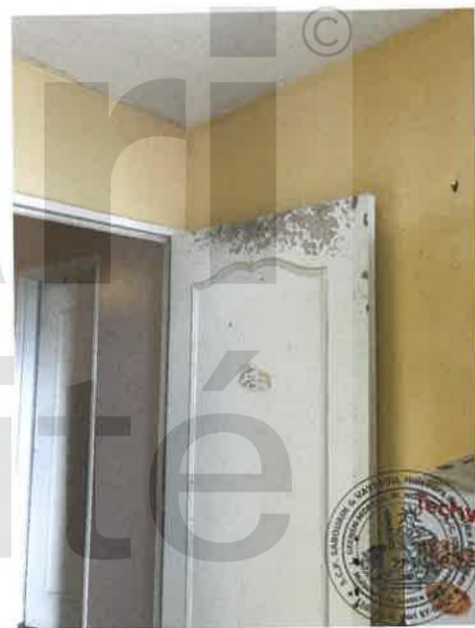
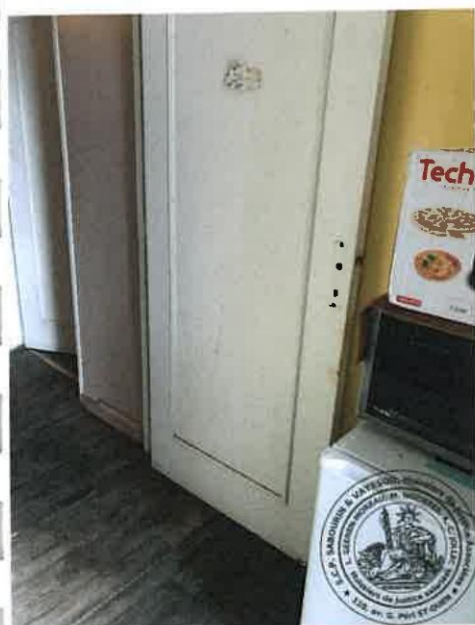
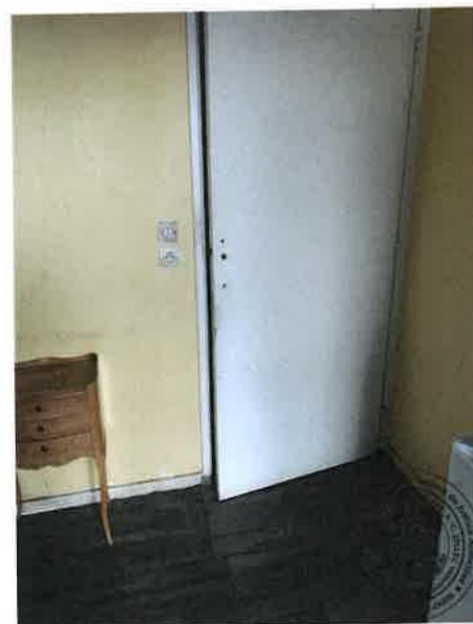
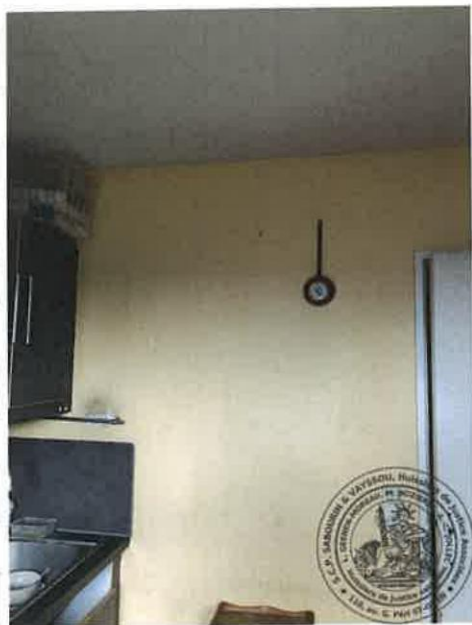
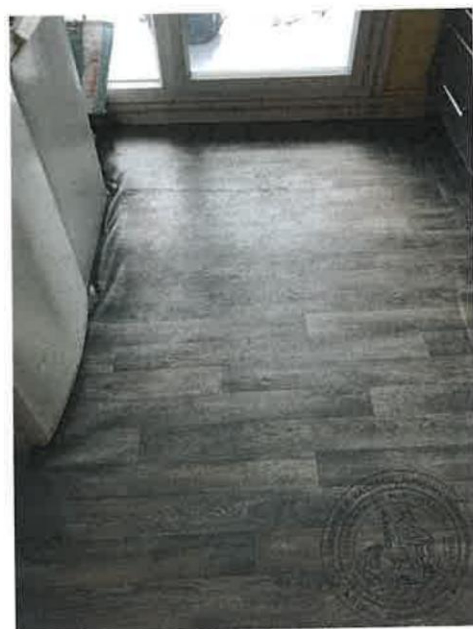
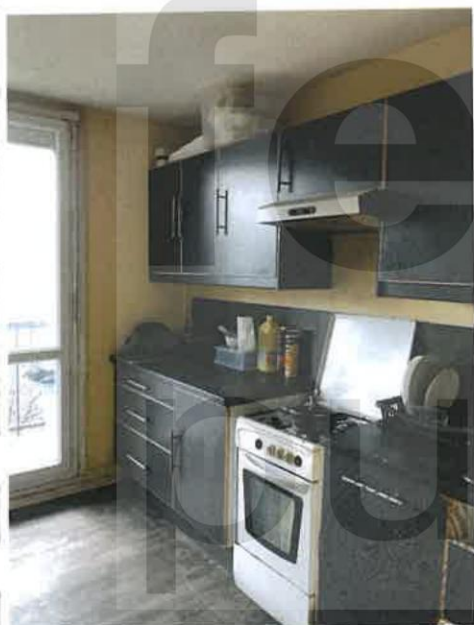
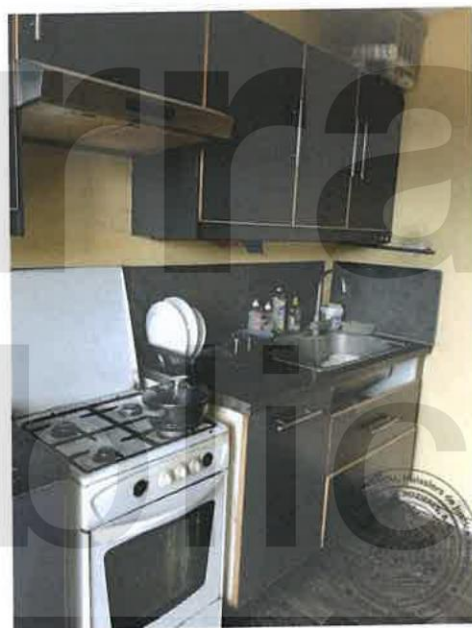
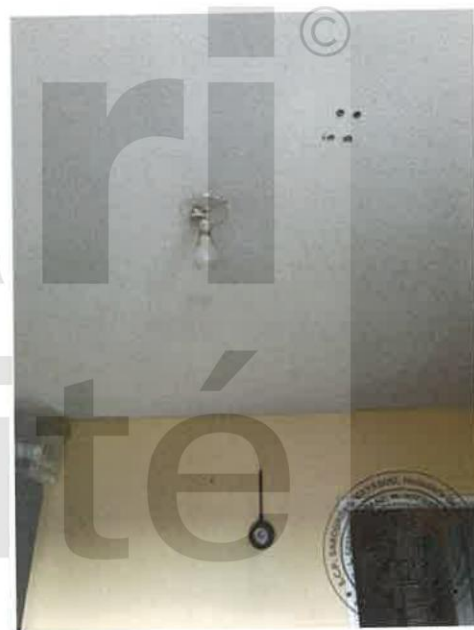
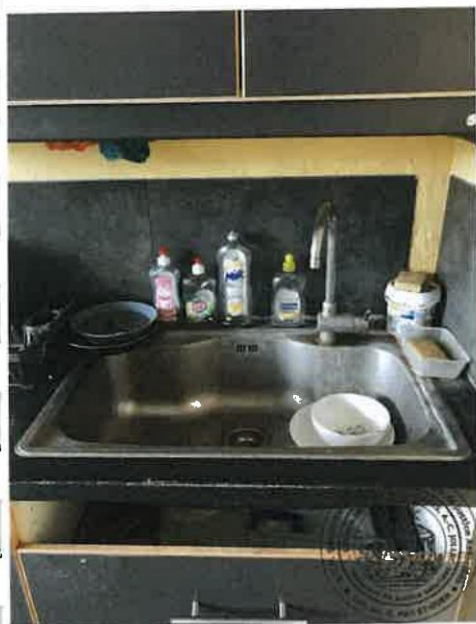
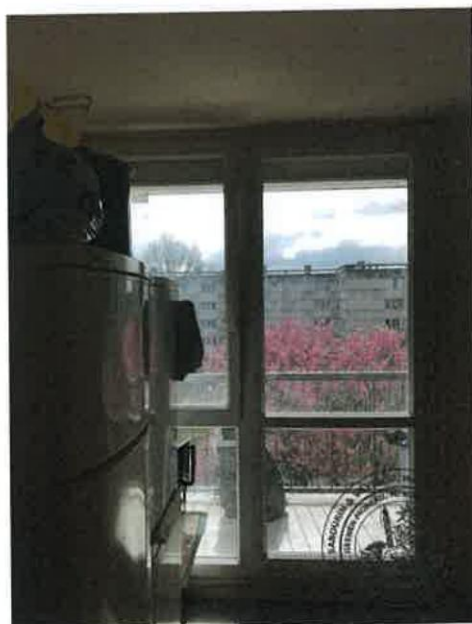
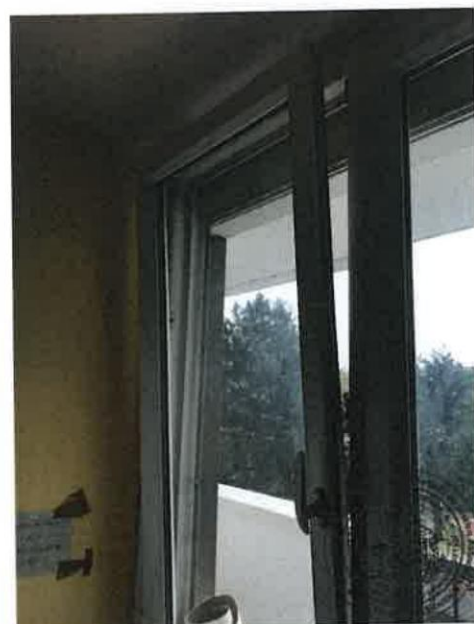
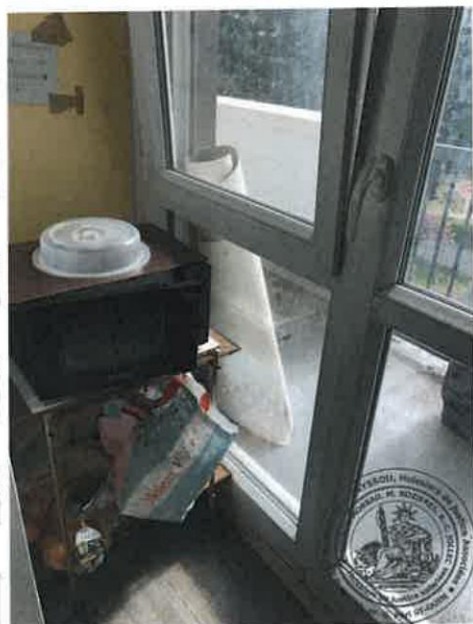
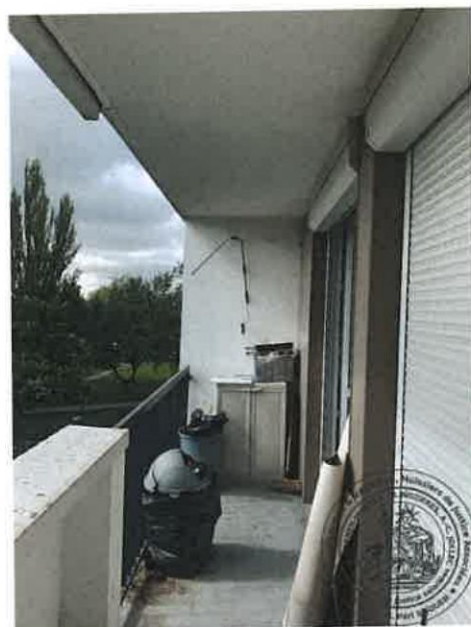
**CUISINE (Photographies n° 40 à 57) :**

On accède à cette pièce par une porte en bois en mauvais état: peinture salie avec présence de nombreux éclats, moulure extérieure, poignées déposées.

Sol: linoléum en mauvais état et mal posé.

Plinthes : bois peint en mauvais état et sali.

Murs : peinture en mauvais état; présence de nombreux trous, éclats et salissures; crédence en état d'usage.

Plafond : peinture en état moyen, présence de trous.

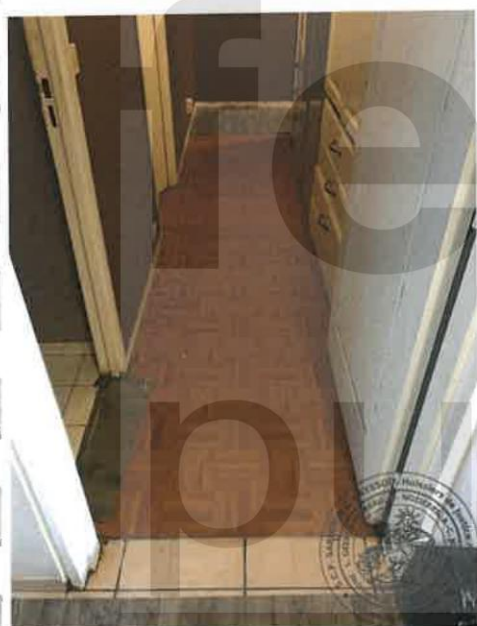
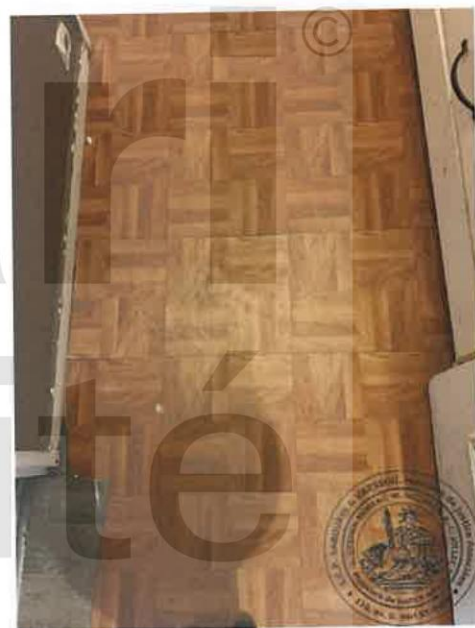
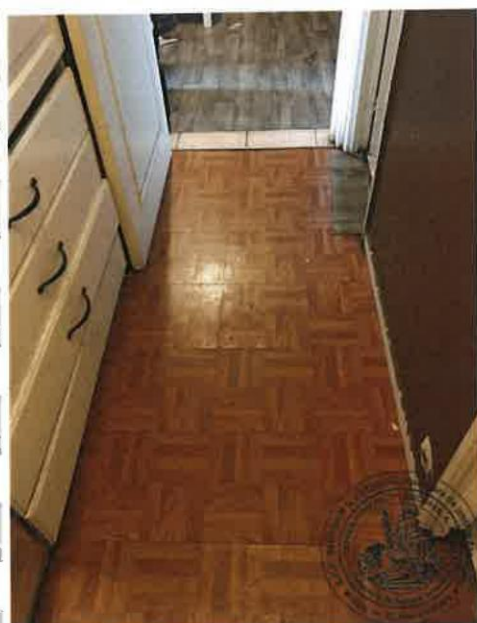
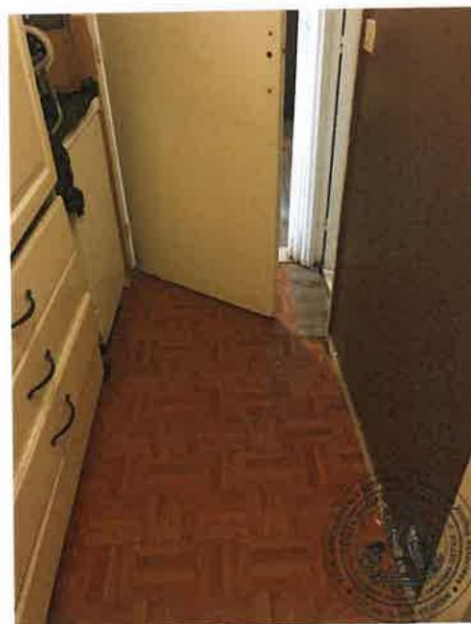
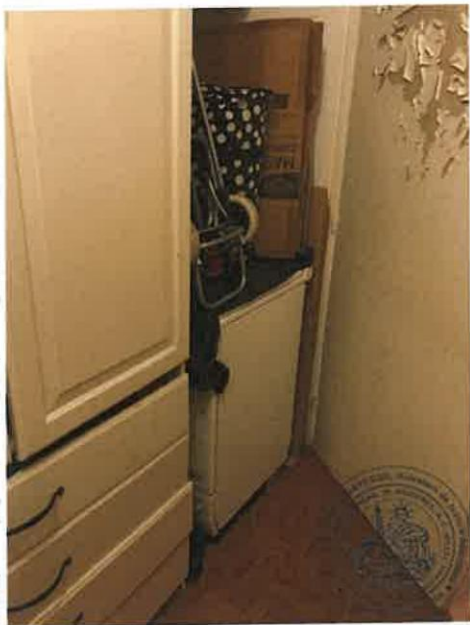
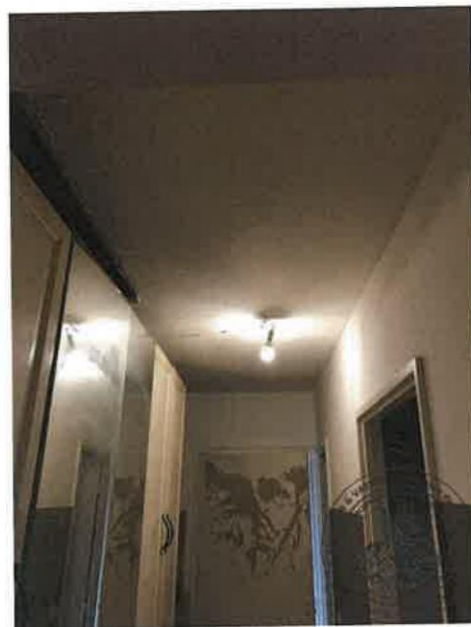
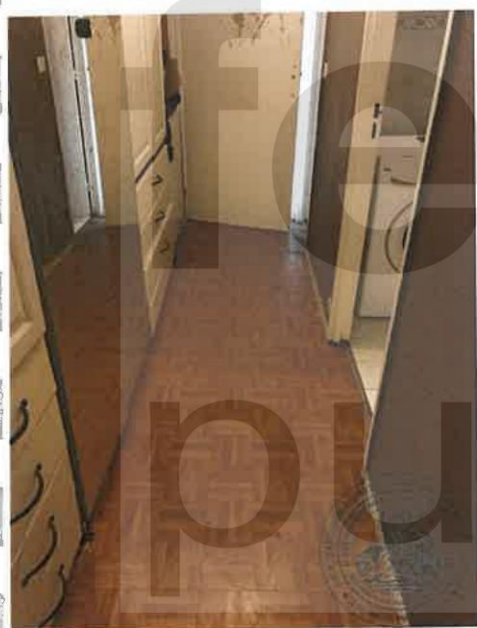
Un couloir en angle mène aux différentes autres pièces de l'appartement. On y accède par une porte en bois en très mauvais état: peinture salie avec présence de nombreux éclats, moulure extérieure, poignées déposées.

Sol: parquet flottant et linoléum en mauvais état mal posés; séparation métallique.

Plinthes : bois peint en mauvais état et sali.

Murs : peinture en mauvais état; présence d'éclats et salissures.

Plafond : peinture en état moyen, présence de fissures transversales.

*(Photographies n° 58 à 67 et 89 à 93)*

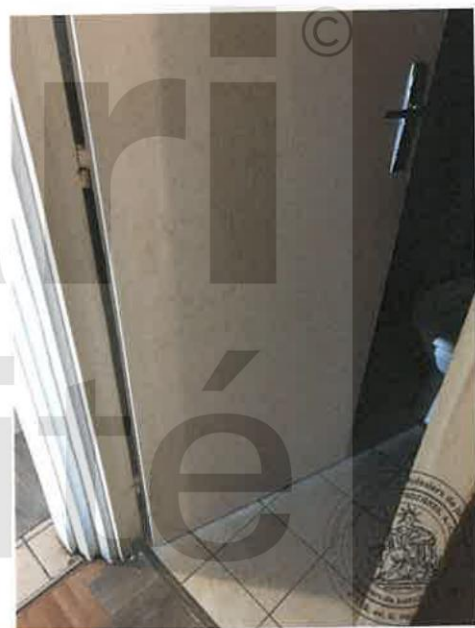
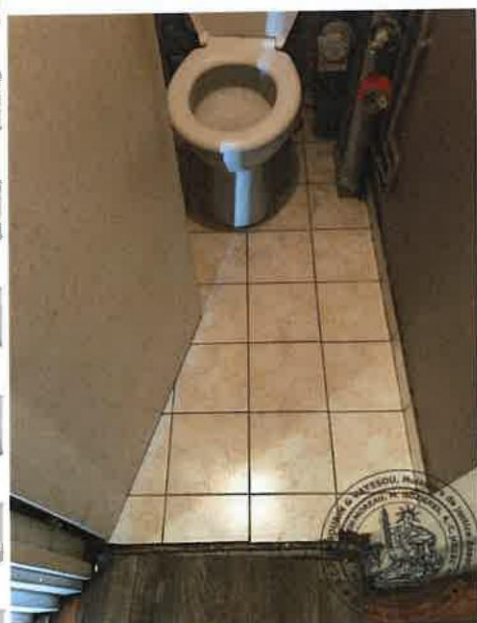
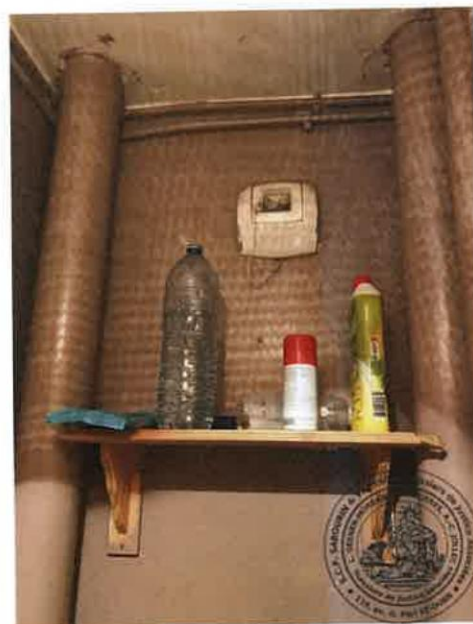
#### **W.C. (Photographies n° 68 à 73) :**

On accède à cette pièce par une porte en bois en mauvais état: peinture salie, poignées posées sur plaques métalliques avec système de condamnation intérieure.

Sol: carrelage en mauvais état; barre de seuil métallique.

Plinthes : carrelage en mauvais état.

Murs: peinture en mauvais état.

Plafond : peinture en mauvais état ; présence de fissures.

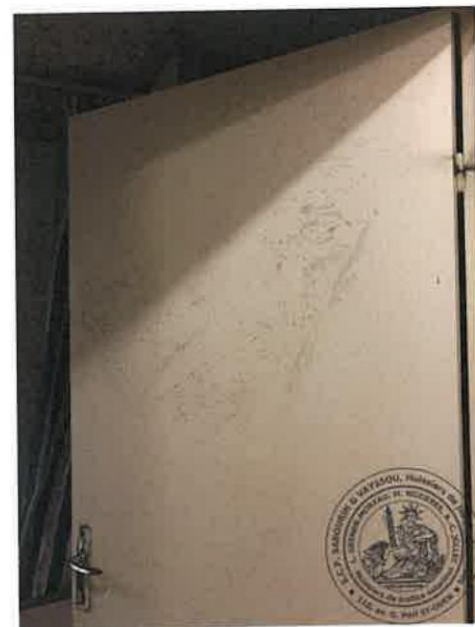
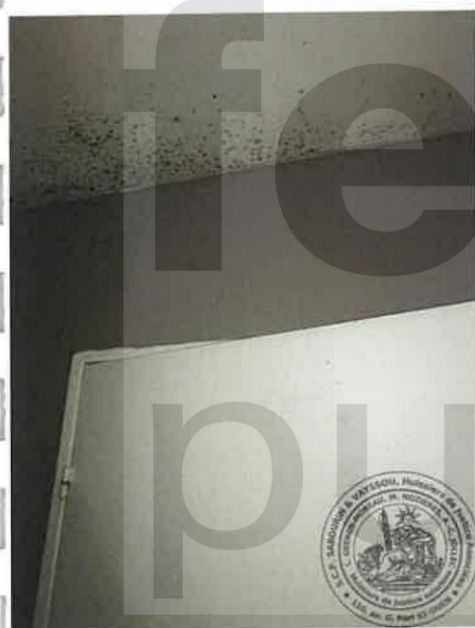
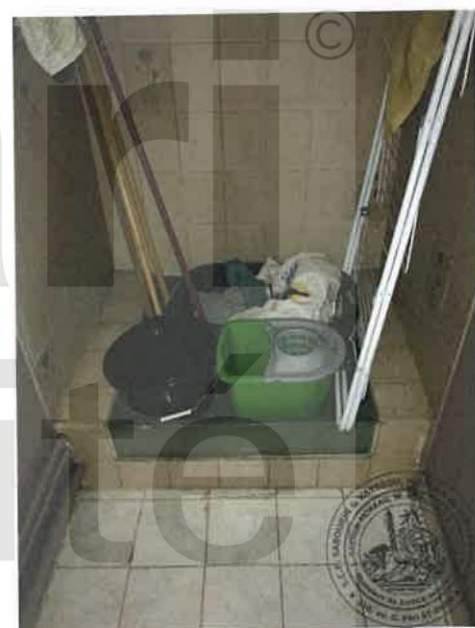
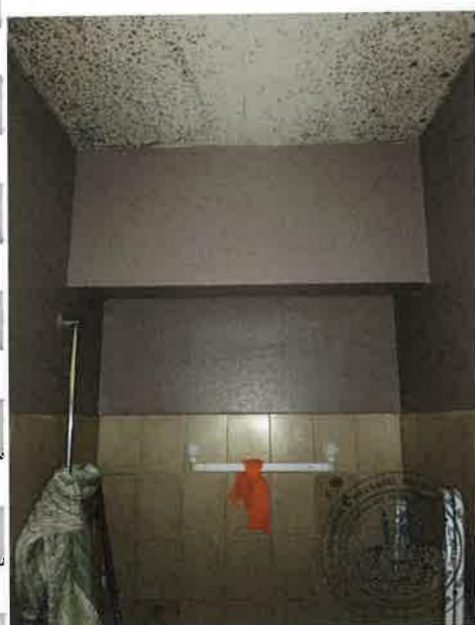
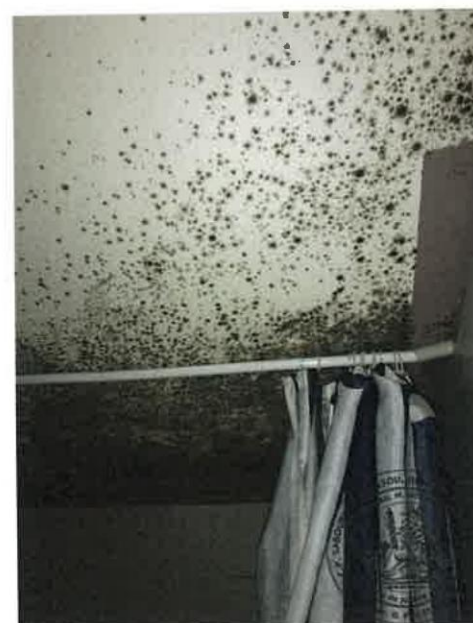
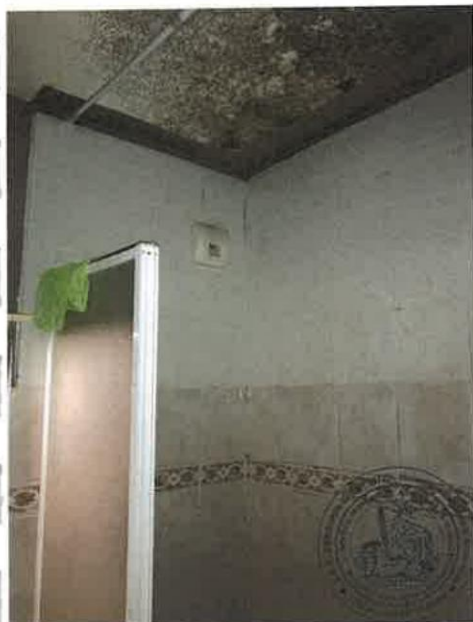
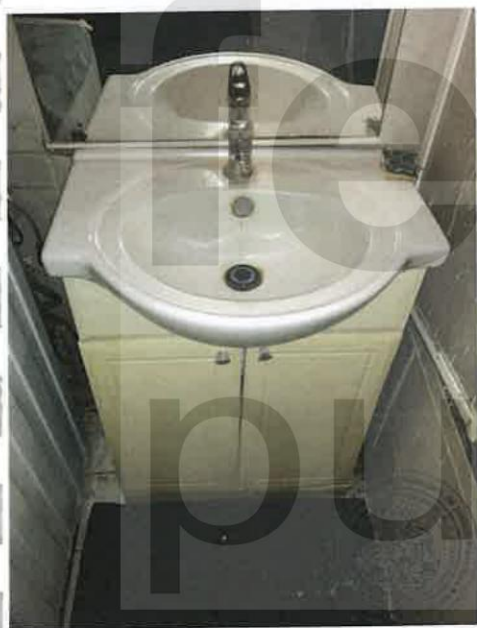
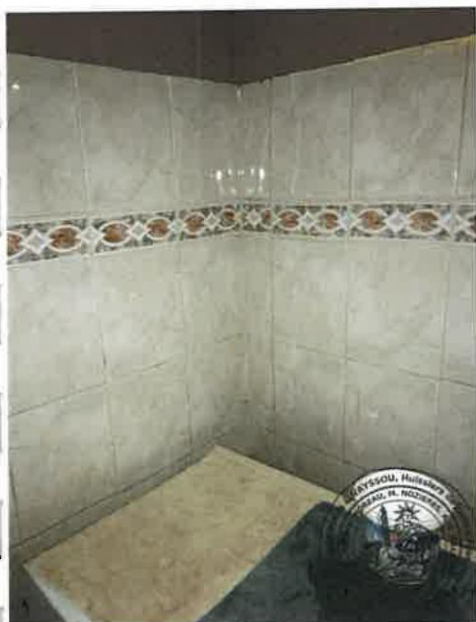
**SALLE DE BAIN (*Photographies n° 74 à 88*) :**

On accède à cette pièce par une porte en bois en mauvais état: peinture salie, poignées posées sur plaques métalliques avec système de condamnation intérieure.

Sol : carrelage en mauvais état et très encrassé ; joints salis.

Plinthes : carrelage en mauvais état ; joints salis.

Murs: carrelage en mauvais état avec joints salis; peinture en mauvais état.

Plafond : peinture en très mauvais état ; très nombreuses traces de moisissures.

- un système de ventilation
- un bac à douche carrelé avec receveur en porcelaine hors d'usage; une barre de douche en inox; un porte-serviette en PVC

- une baignoire en céramique en mauvais état ; jupe carrelée en mauvais état ; un flexible en inox avec boutons mélangeurs ; une protection vitrée avec armature en PVC
- une vasque en céramique en mauvais état apposée sur placard bas de rangement à deux portes; un robinet mitigeur en inox avec bonde en ions ; un miroir fixé sous module d'éclairage avec deux spots
- deux étagères

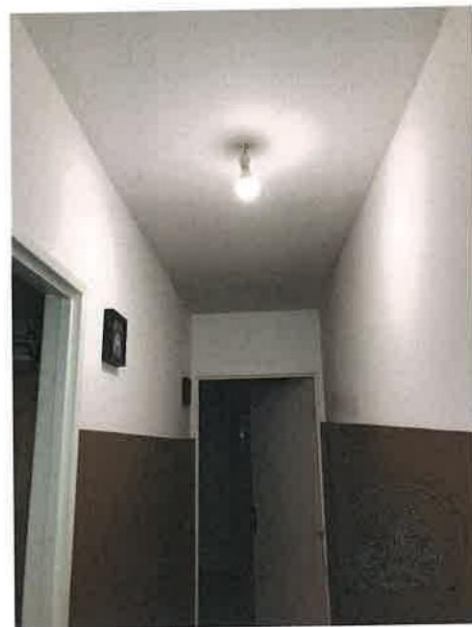
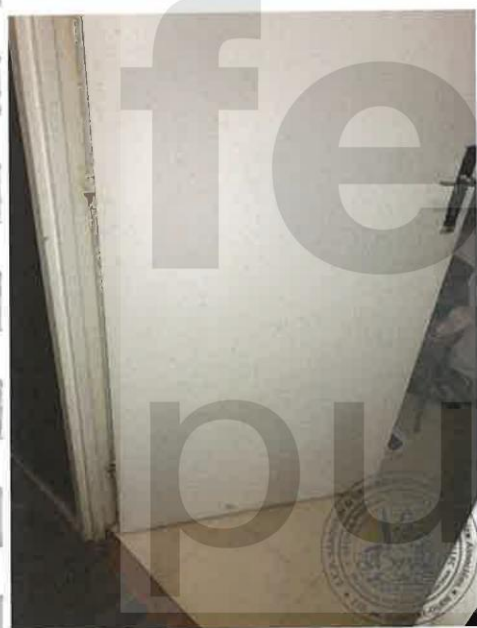
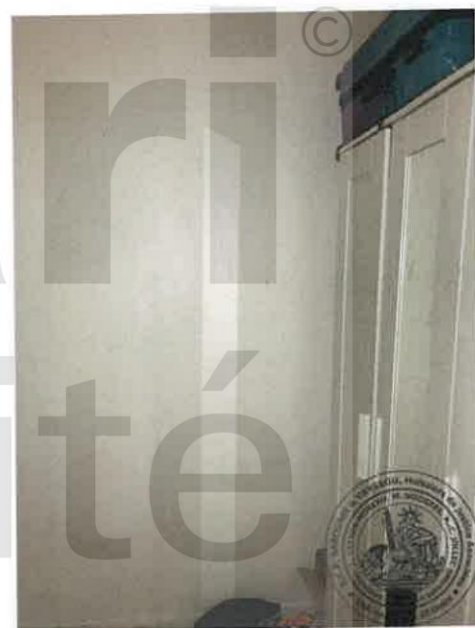
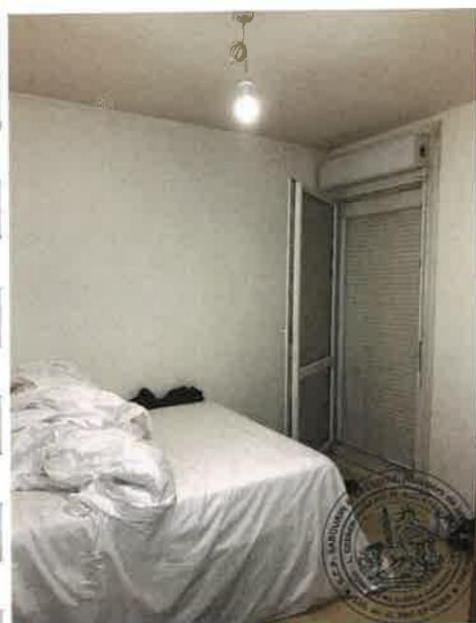
### **CHAMBRE 1 (Photographies n° 94 à 98) :**

On accède à cette pièce par une porte en bois en mauvais état: peinture salie, poignées posées sur plaques métalliques avec système de condamnation à clef.

Sol : vinyle en mauvais état.

Plinthes : bois peint en mauvais état et sali.

Murs : peinture en mauvais état.

Plafond : peinture en état moyen, présence de plusieurs fissures transversales.

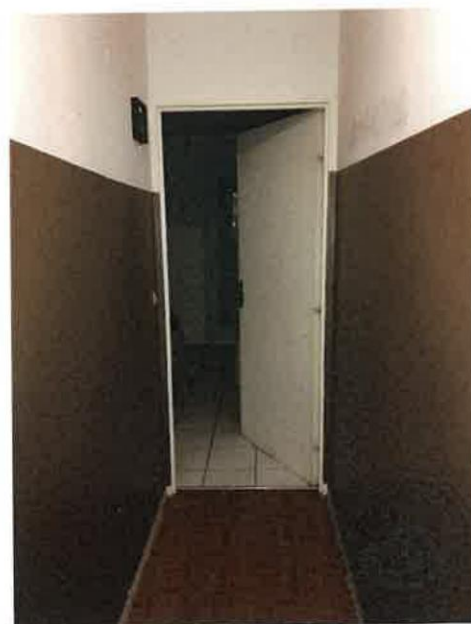
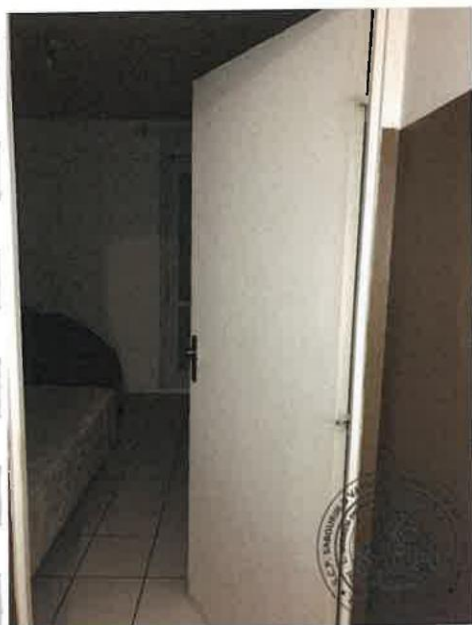
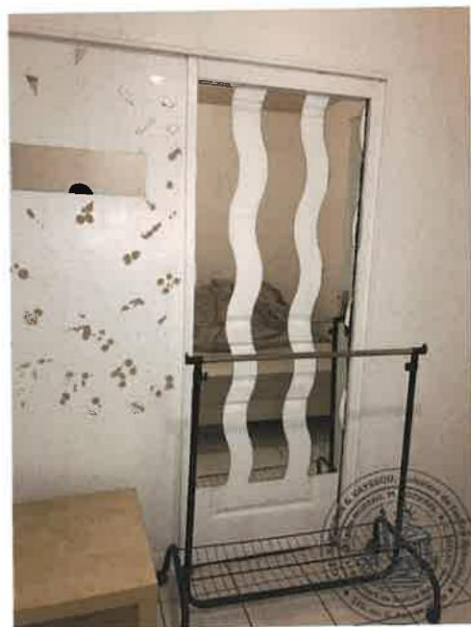
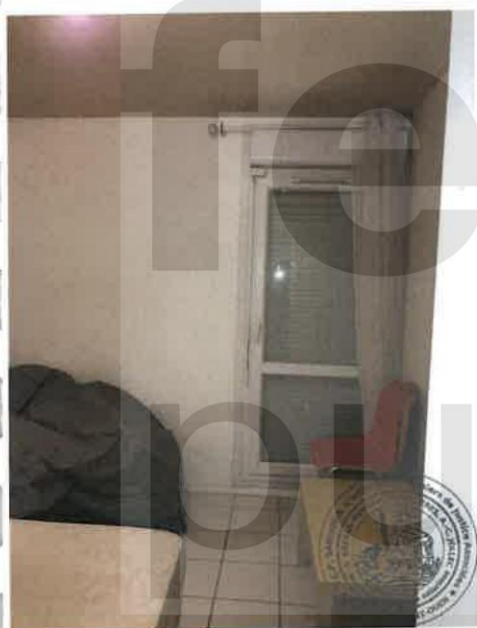
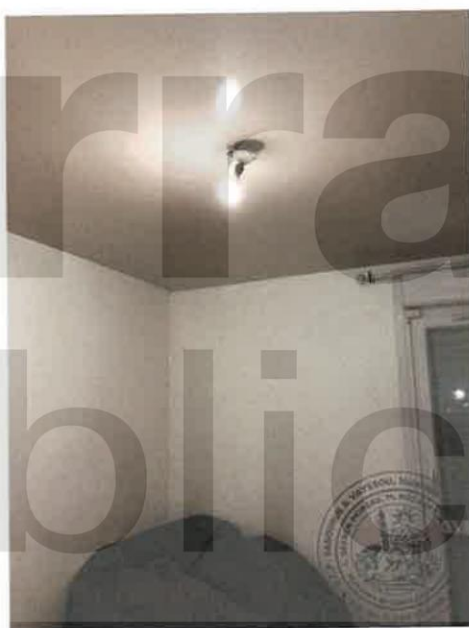
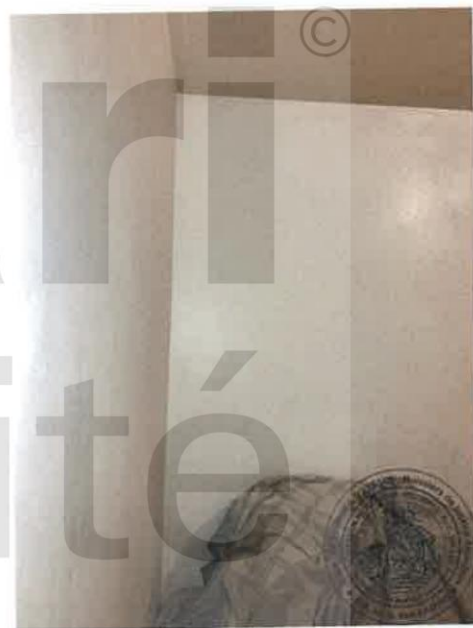
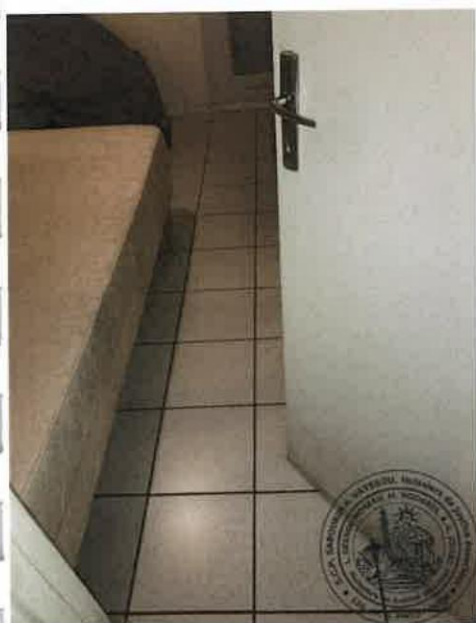
## **CHAMBRE 2 (Photographies n° 99 à 107) :**

On accède à cette pièce par une porte en bois en mauvais état: peinture salie, poignées posées sur plaques métalliques avec système de condamnation à clef.

Sol: carrelage en état d'usage; joints salis.

Plinthes : bois peint en mauvais état et sali.

Murs : peinture en mauvais état; nombreux trous et trace de rebouchage réalisé grossièrement.

Plafond : peinture en état moyen, présence de plusieurs fissures transversales.
