## PROCÈS-VERBAL DE CONSTAT

Qu'elle nous requiert afin de procéder à la description de l'immeuble situé 103 impasse de Dourdaigne à HUISSEAU SUR MAUVES et ce conformément aux dispositions de l'ordonnance rendu le 19 mai 2026 par Monsieur le Juge commissaire du Tribunal judiciaire de Paris.

**HUISSEAU SUR MAUVES (Loiret - 45130) 103 Impasse de Dourdaigne**

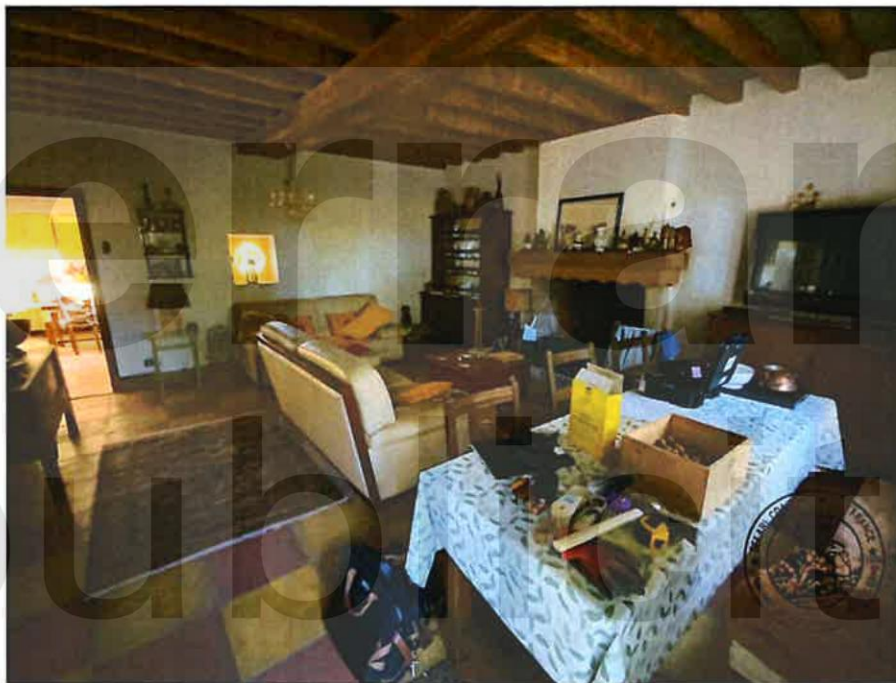
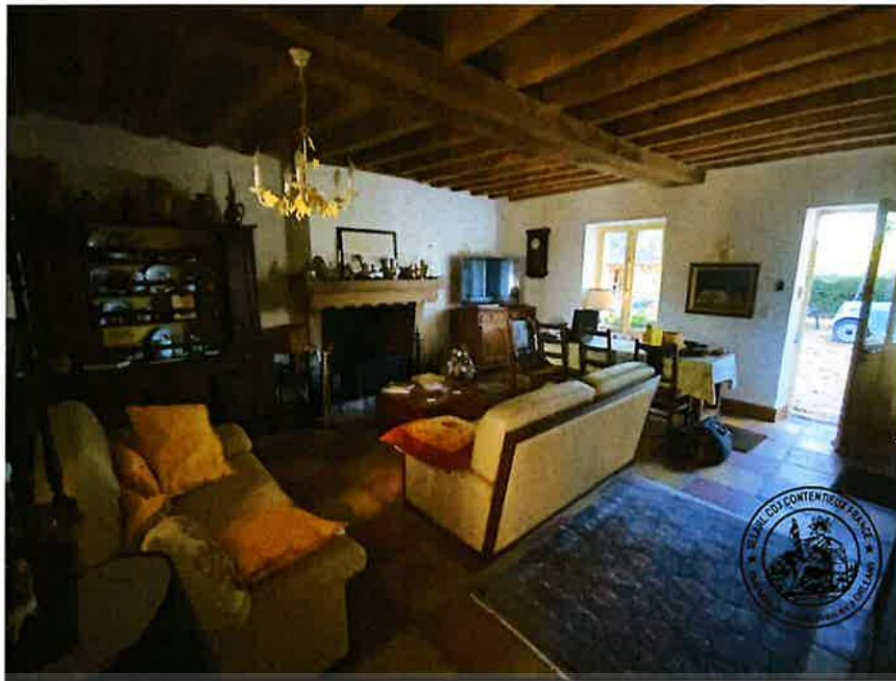
## 4. SALON

Le sol est recouvert d'un dallage lequel est dans son ensemble en bon état, sans dégradation, il est néanmoins usé.

Les murs sont recouverts d'un enduit, dans son ensemble en bon état général, à noter la présence d'une fissure à compter du conduit de cheminée.

Le plafond sous solives apparentes laisse apparaître le plancher de l'étage, le tout est en bon état.

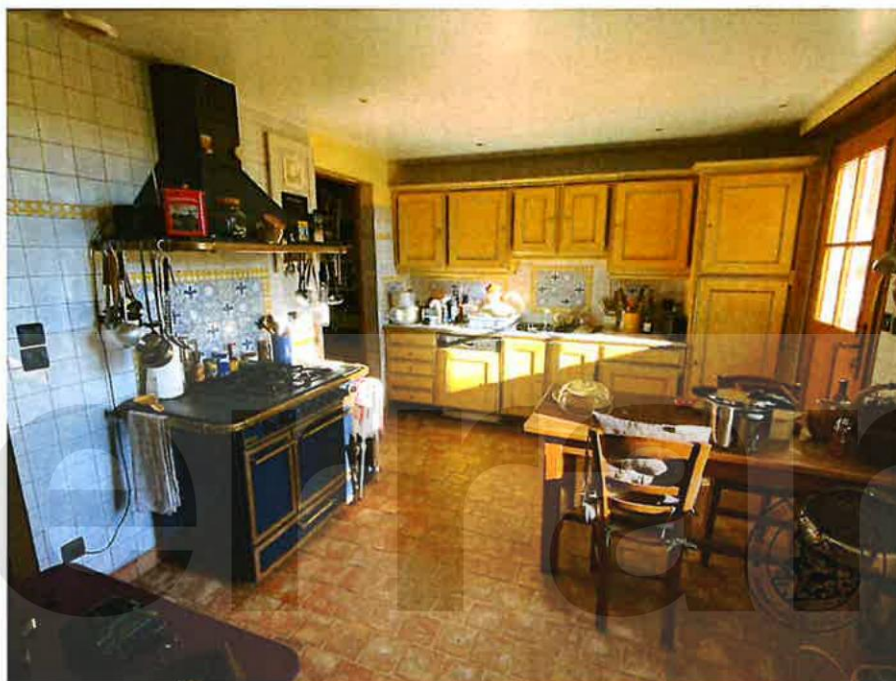
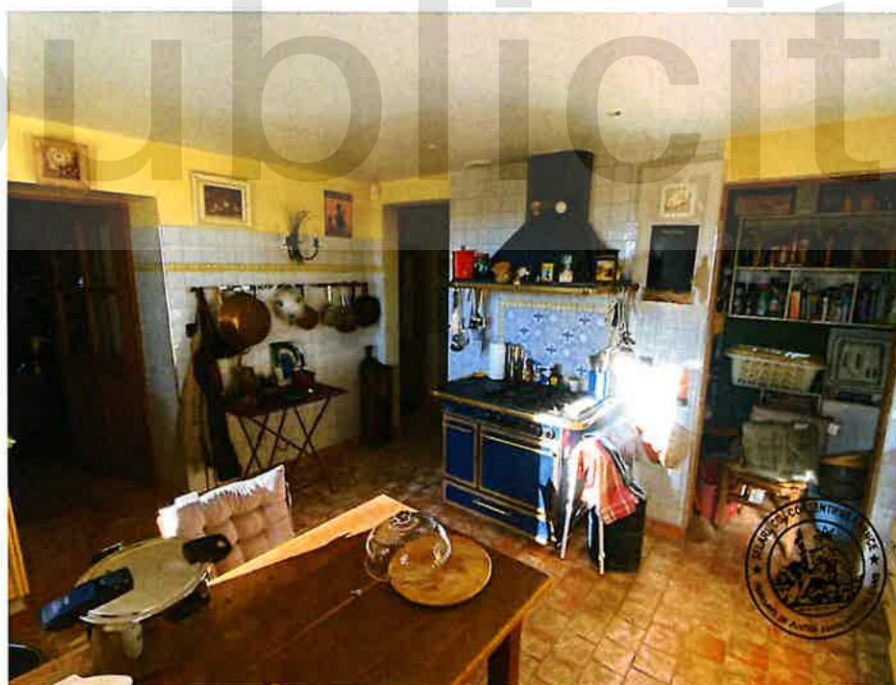
## 5. CUISINE

Le sol est recouvert d'un dallage ancien, mais sans dégradation.

Les murs sont recouverts d'une faïence murale et de peinture en état d'usage mais sans dégradation.

Le plafond est recouvert d'une peinture avec une multitude de petites tâches, mais en bon état général.

- Un évier, un bac, robinetterie mitigeur, vétuste.
- Une arrivée d'eau, une évacuation d'eau pour machines à laver.

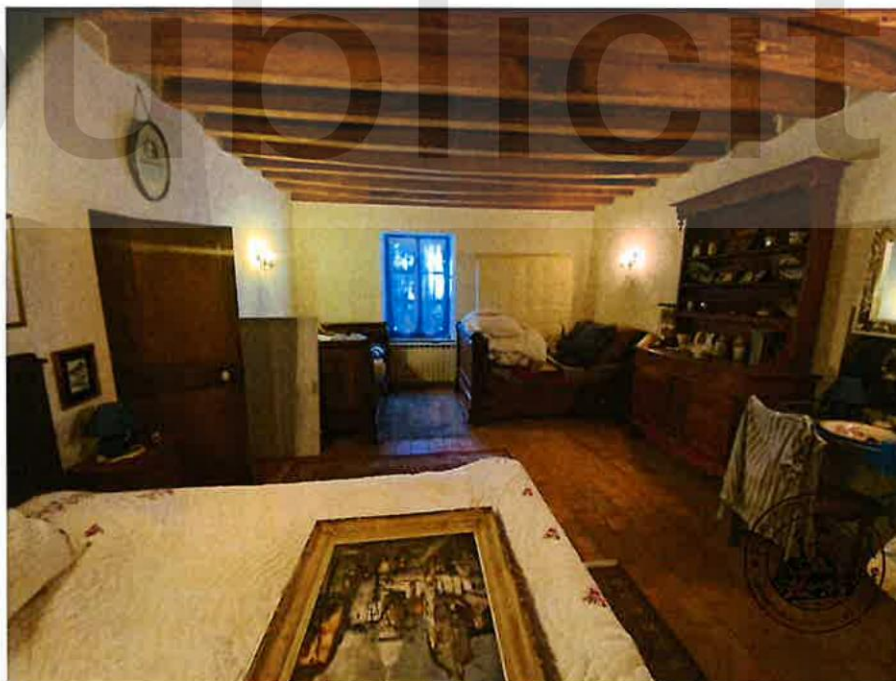
## 10. CHAMBRE REZ-DE-CHAUSSÉE

Le sol est recouvert d'un dallage ancien, usé, qui gondole et dont certains pavés sont descellés.

Les murs sont recouverts d'un enduit peint. Nous notons la présence d'une fissure sur l'encadrement de portes donnant sur le couloir, dans l'angle près de la cuisine.

Le plafond est constitué de solives apparentes avec plaques d'Isorel qui gondolent.

- Une porte pleine en bois avec poignée bouton ouvrant et fermant correctement.
- Une fenêtre montant bois, simple vitrage vétuste.
- Une porte intérieure vitrée en bois, en bon état.

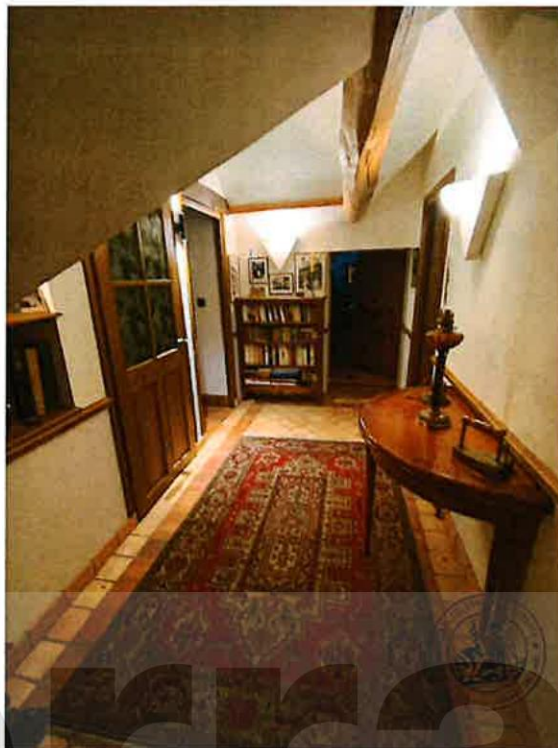
## 12. PALIER

Les murs sont recouverts de peinture, sans dégradation, en bon état général. Une fissure au niveau de l'encadrement de la porte de la chambre numéro 2.

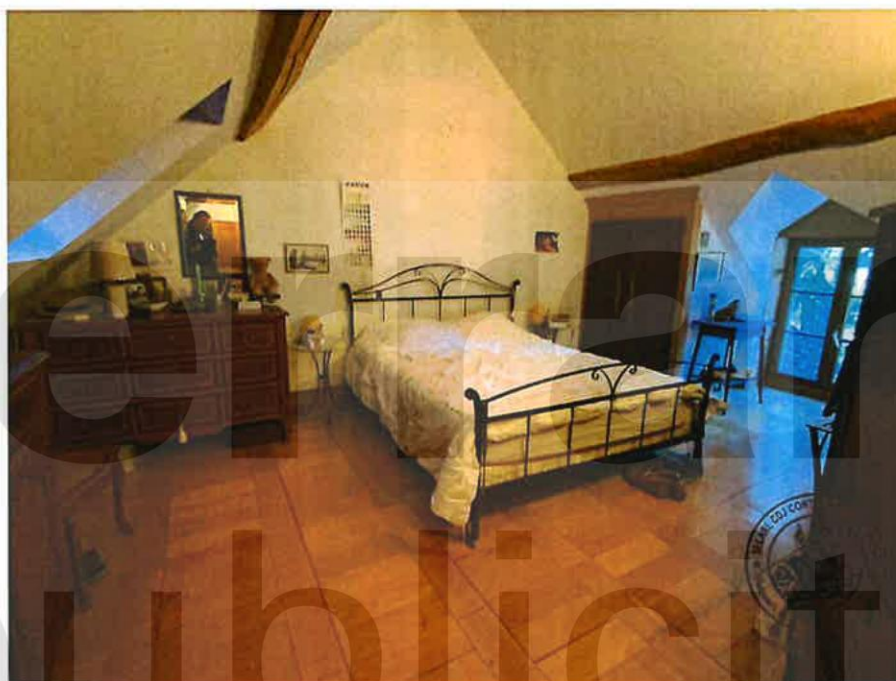
### 15. CHAMBRE 2 - ETAGE CÔTÉ EST

Les murs sont recouverts de peinture, défraîchie, terne, avec des traces de frottement.

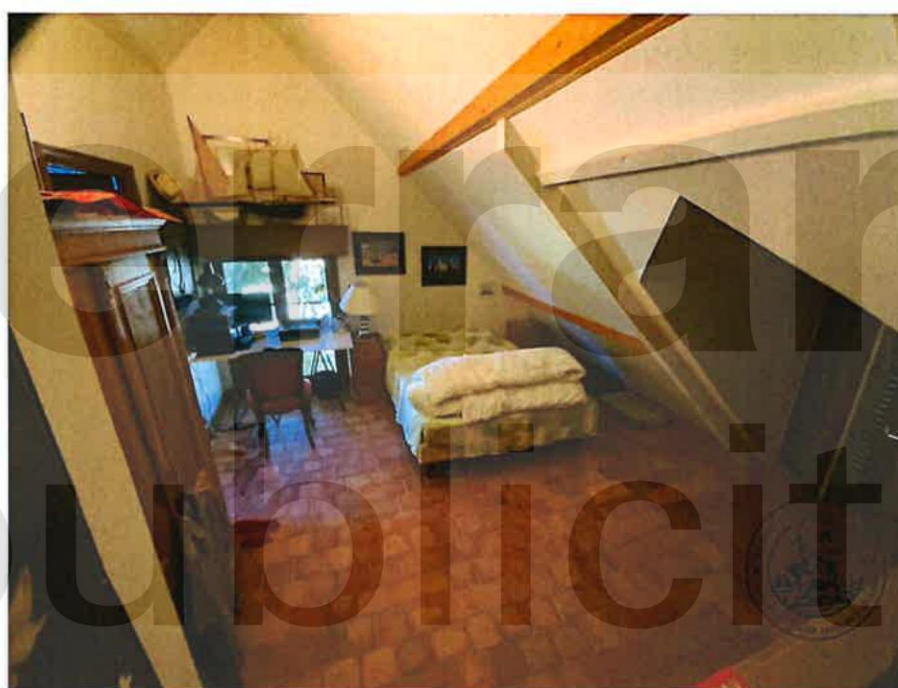
### **17. CHAMBRE 3 - ETAGE CÔTÉ SUD**

Le plafond est recouvert d'une peinture qui s'écaille complètement, les bandes de renfort se décollent, la charpente est en bon état.

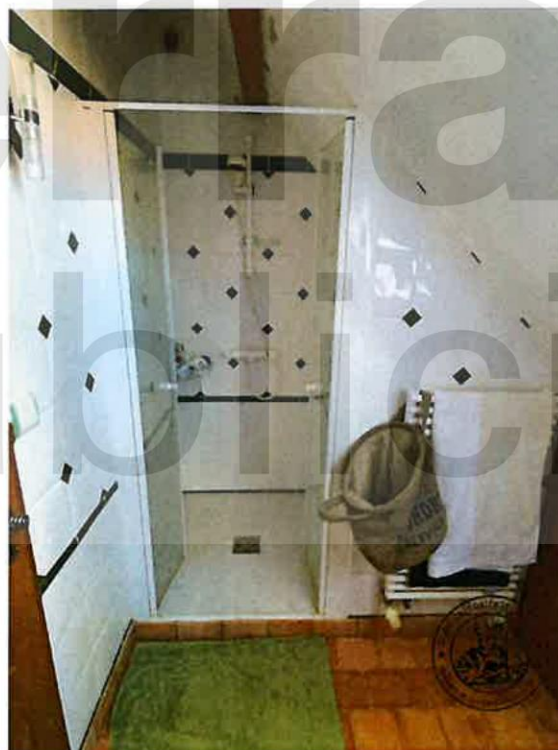
### **18. SALLE DE DOUCHE**

Les murs sont recouverts d'une faïence murale, laquelle est en très bon état. Le surplus est recouvert d'une peinture défraîchie, terne, avec des différences d'aspects.

Le plafond est recouvert d'une peinture qui s'écaille complètement, les bandes de renfort se décollent.

- Une porte en bois décolorée et blanchie mais ouvrant et fermant correctement.
- Une fenêtre de toit ouvrant et fermant correctement en bois double vitrage.
- Un placard, deux portes sous les combles, ouvrant et fermant correctement.

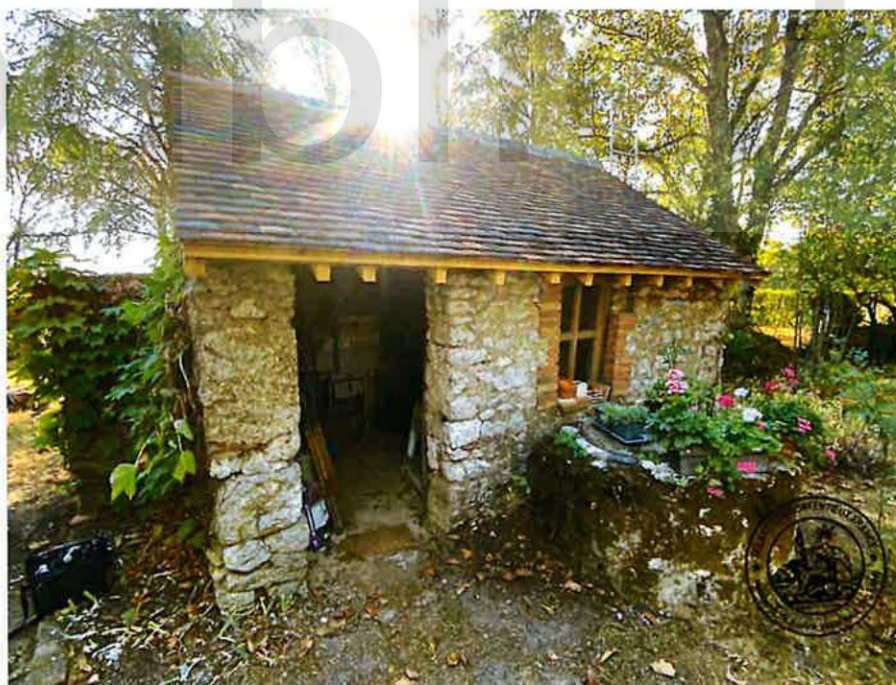
## 22. DÉPENDANCE

Les murs en pierres jointoyées se lézardent sur le pignon ainsi qu'en façade.

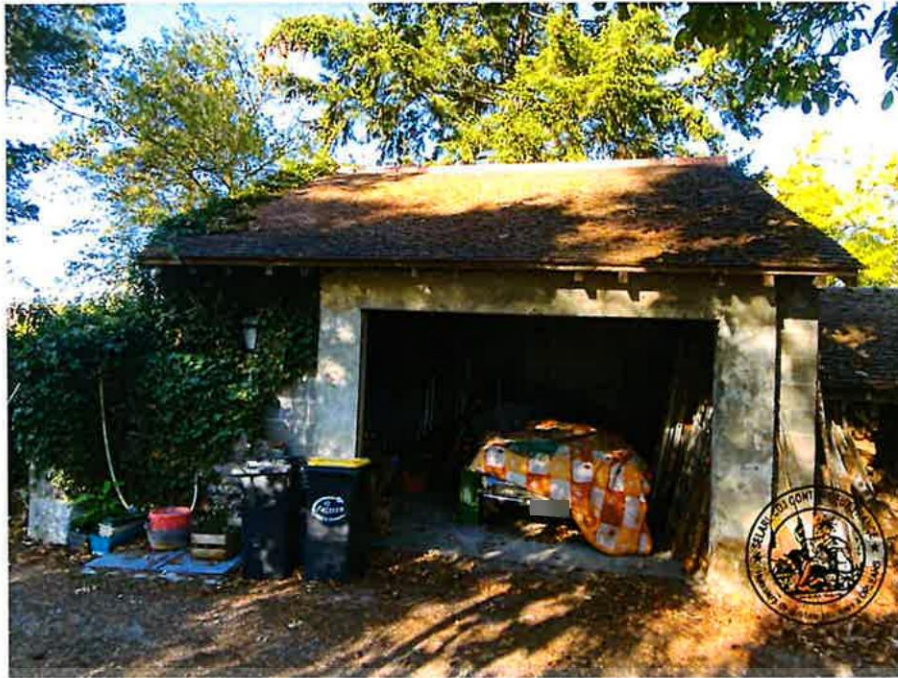
## **25. GARAGE**

- Un ballon d'eau chaude électrique piqué de rouille.
