## **PROCES-VERBAL DE CONSTAT**

Suite à la signification d'un commandement à fin de saisie immobilière, il m'est demandé de dresser procès-verbal de description avec diagnostics et mètre du bien appartenant à Monsieur [REDACTED] sis 1 square du Pont Vert, 95310 SAINT OUEN L'AUMONE.

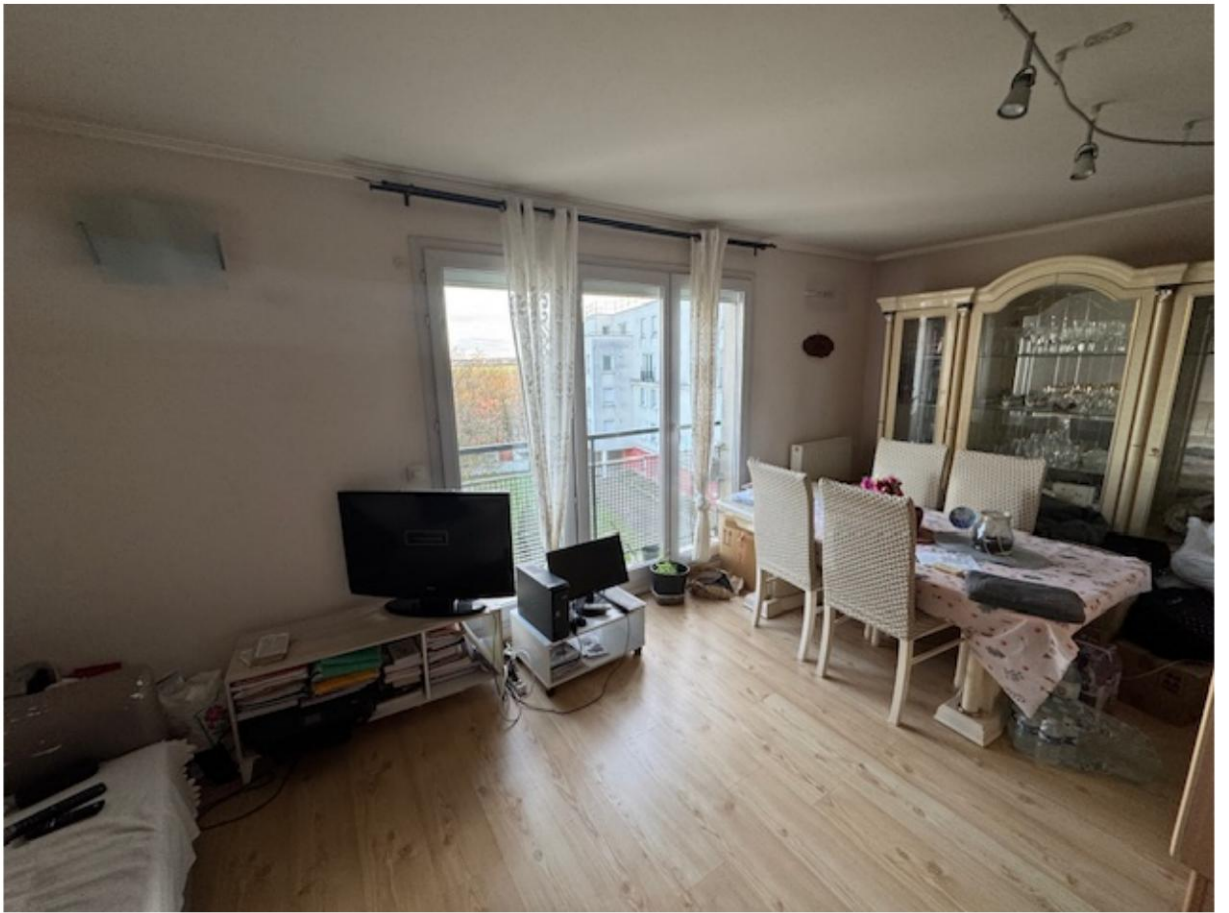
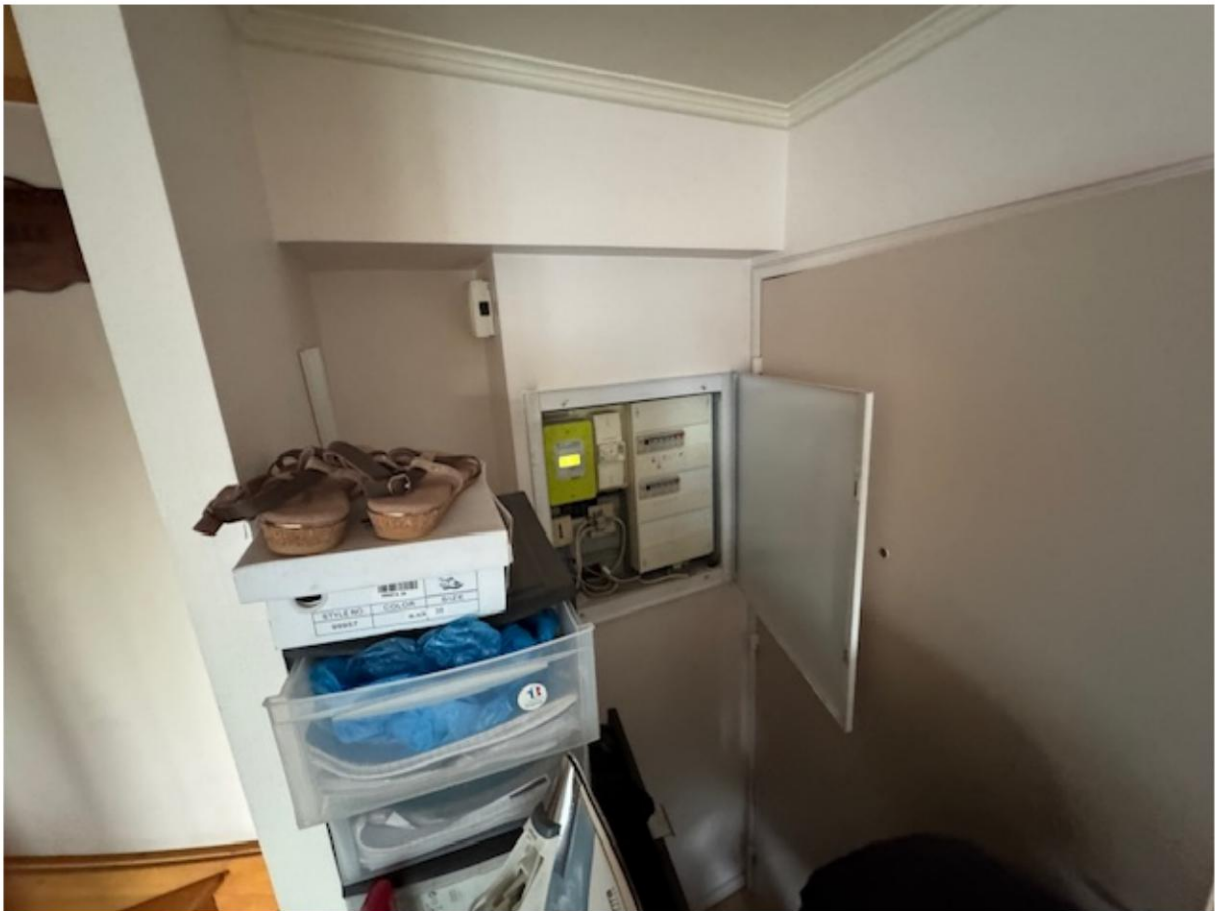
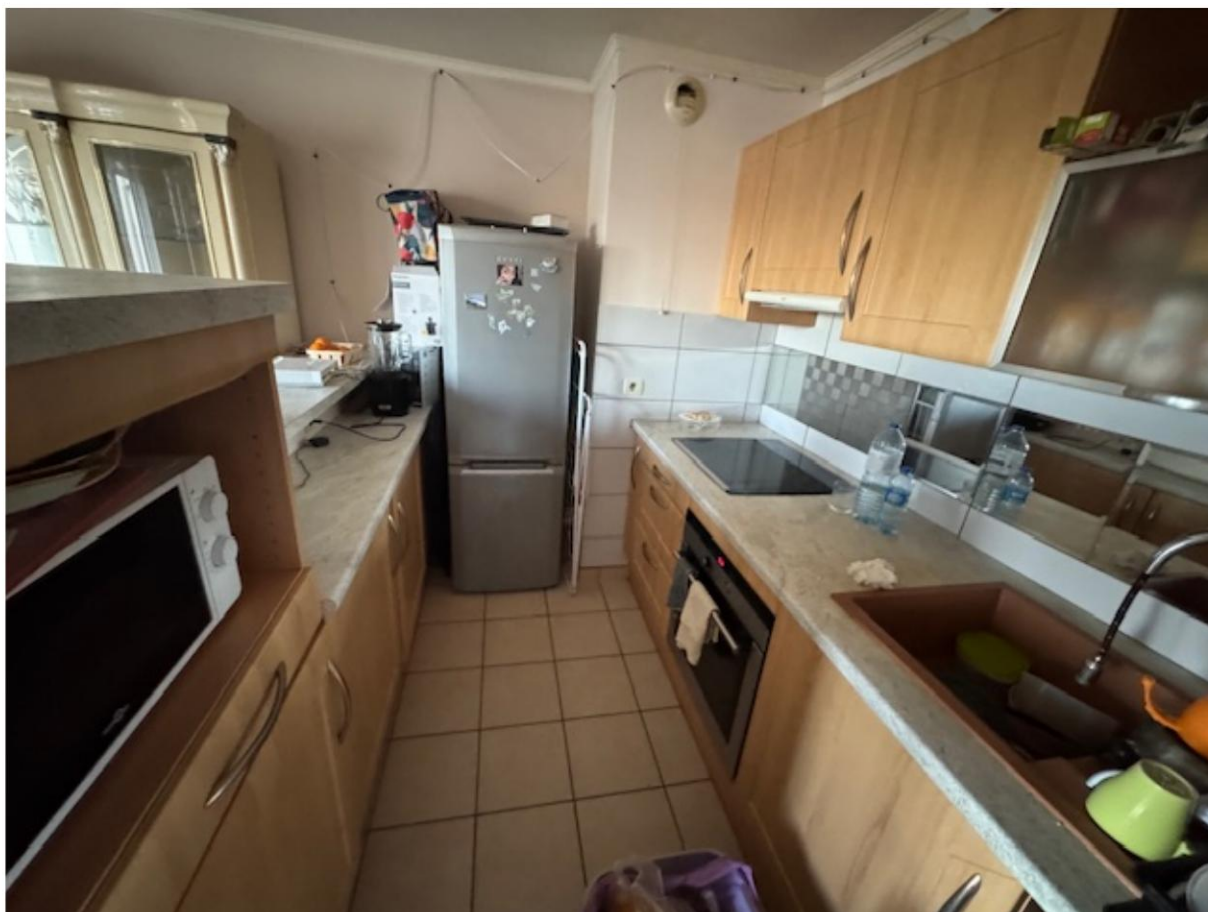
**ENTREE SUR PIECE PRINCIPALE / COIN CUISINE :**

La porte palière est recouverte de peinture.

Le sol de la pièce principale est recouvert de parquet flottant.

Les murs ainsi que le plafond sont recouverts de peinture.

Sur le mur de gauche, une porte fenêtre double battant double vitrage en PVC blanc est présente.

Un volet roulant électrique en PVC blanc est présent.

Sur le mur de droite, à hauteur de la porte d'entrée, un coffrage métallique protège le tableau électrique et le disjoncteur.

Le coin cuisine est situé au fond à droite de la pièce.

Le sol est recouvert de carrelage.

La cuisine est équipée de meubles de rangement haut et bas, d'un évier simple bac en résine et de plaques de cuisson vitrocéramiques.

Un îlot est également présent face à la cuisine.

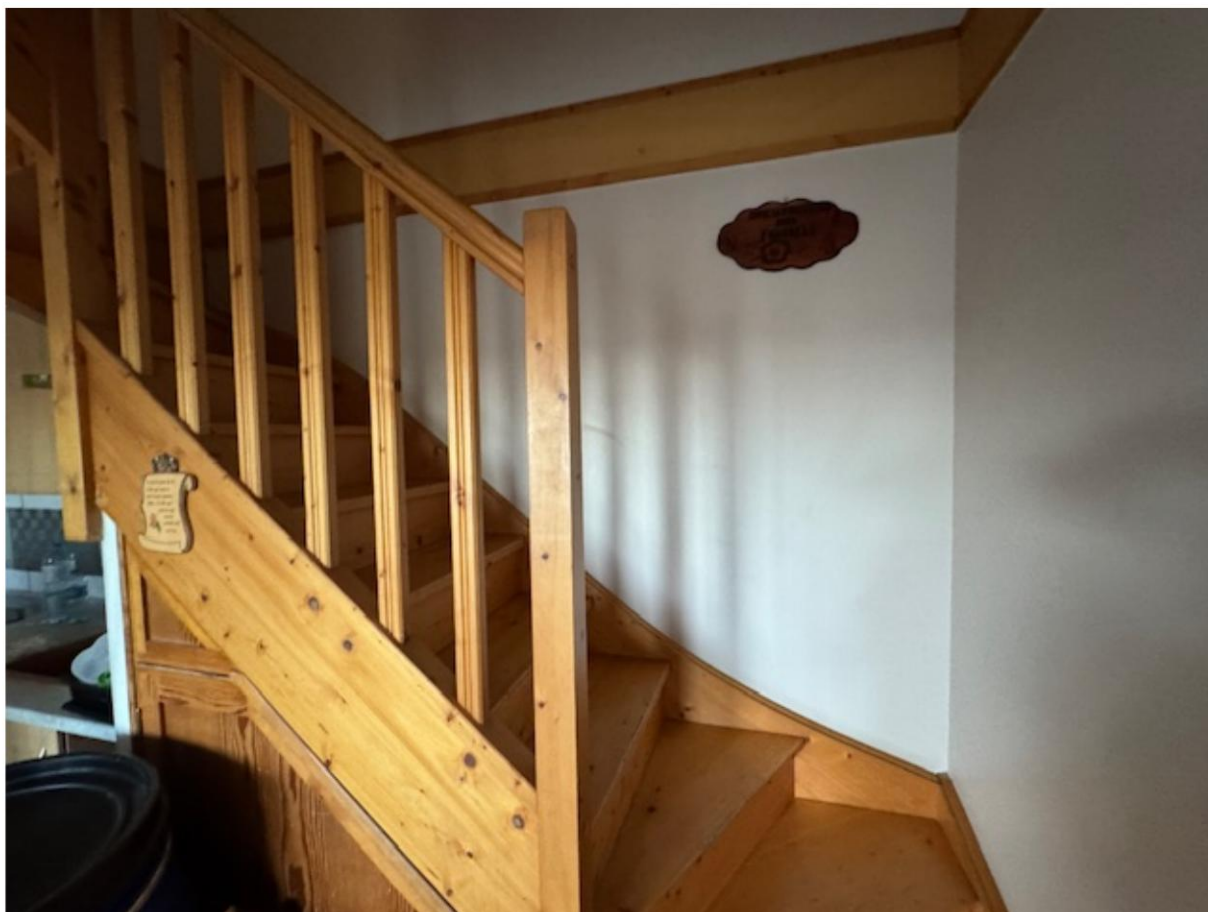
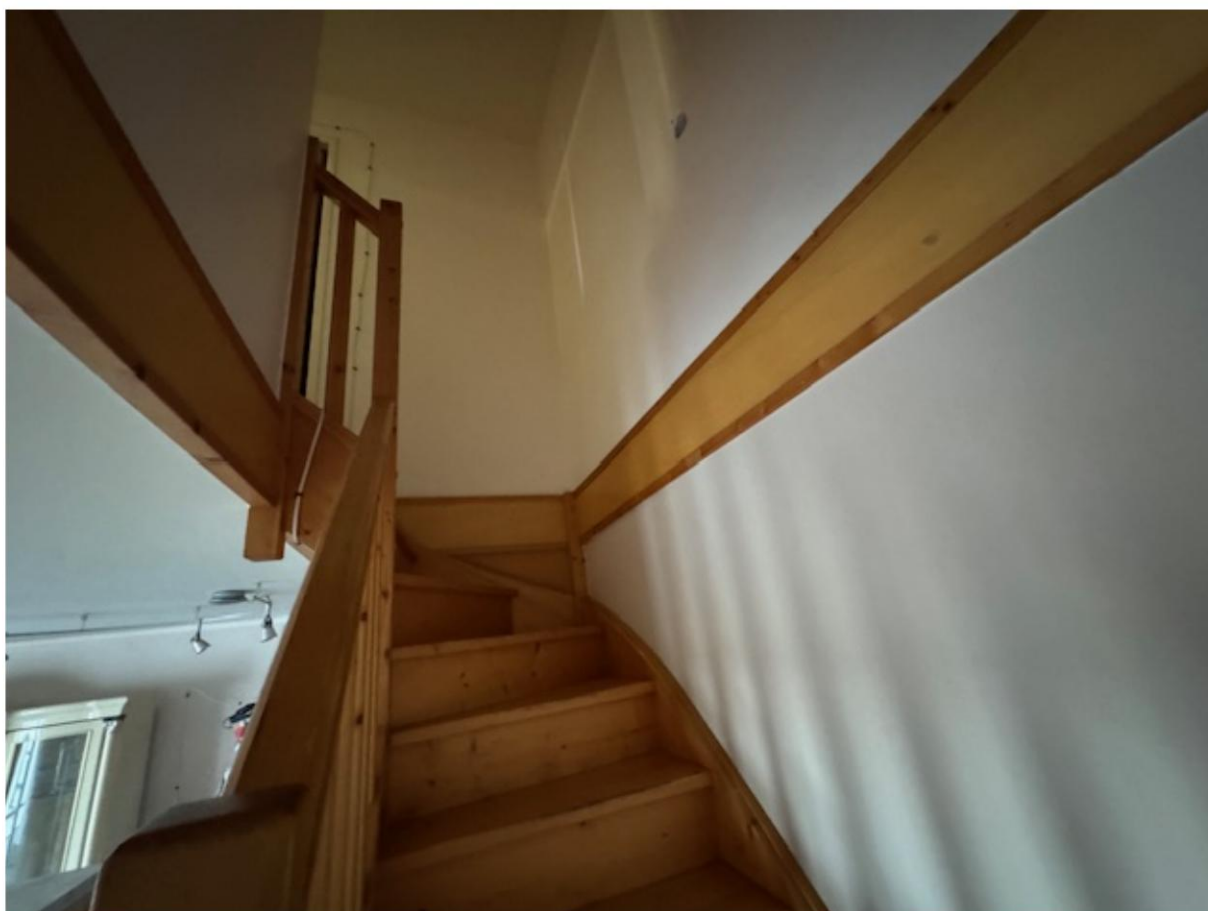
**ESCALIERS MENANT AU PREMIER ETAGE :**

Les marches et rampantes sont en bois brut recouvertes de vernis.

Les murs sont recouverts de peinture. Une frise en bois est présente.

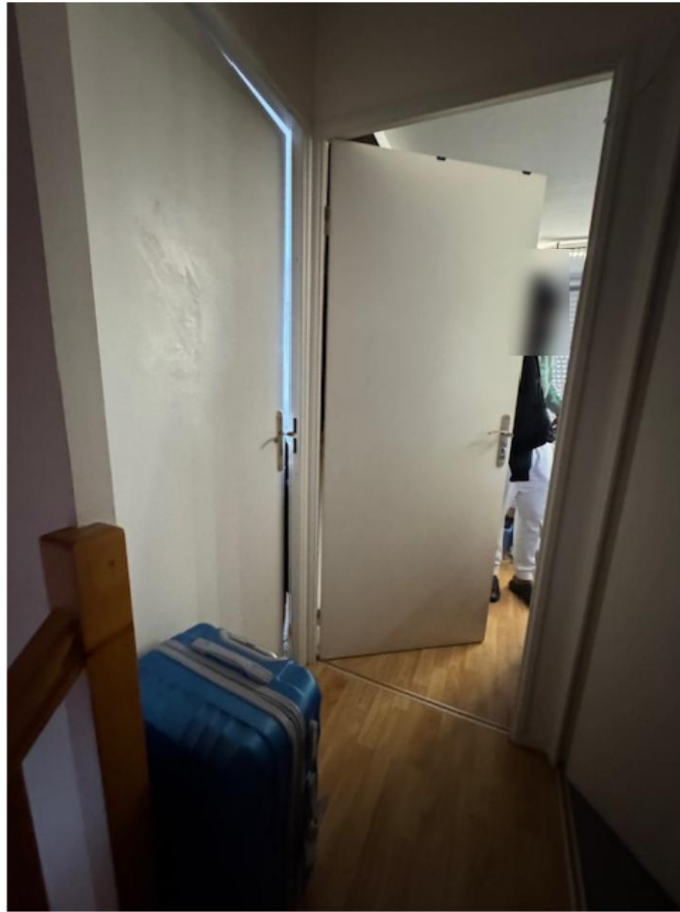
**PALIER PREMIER ETAGE :**

Le sol est recouvert de parquet flottant.

Les murs ainsi que le plafond sont recouverts de peinture.

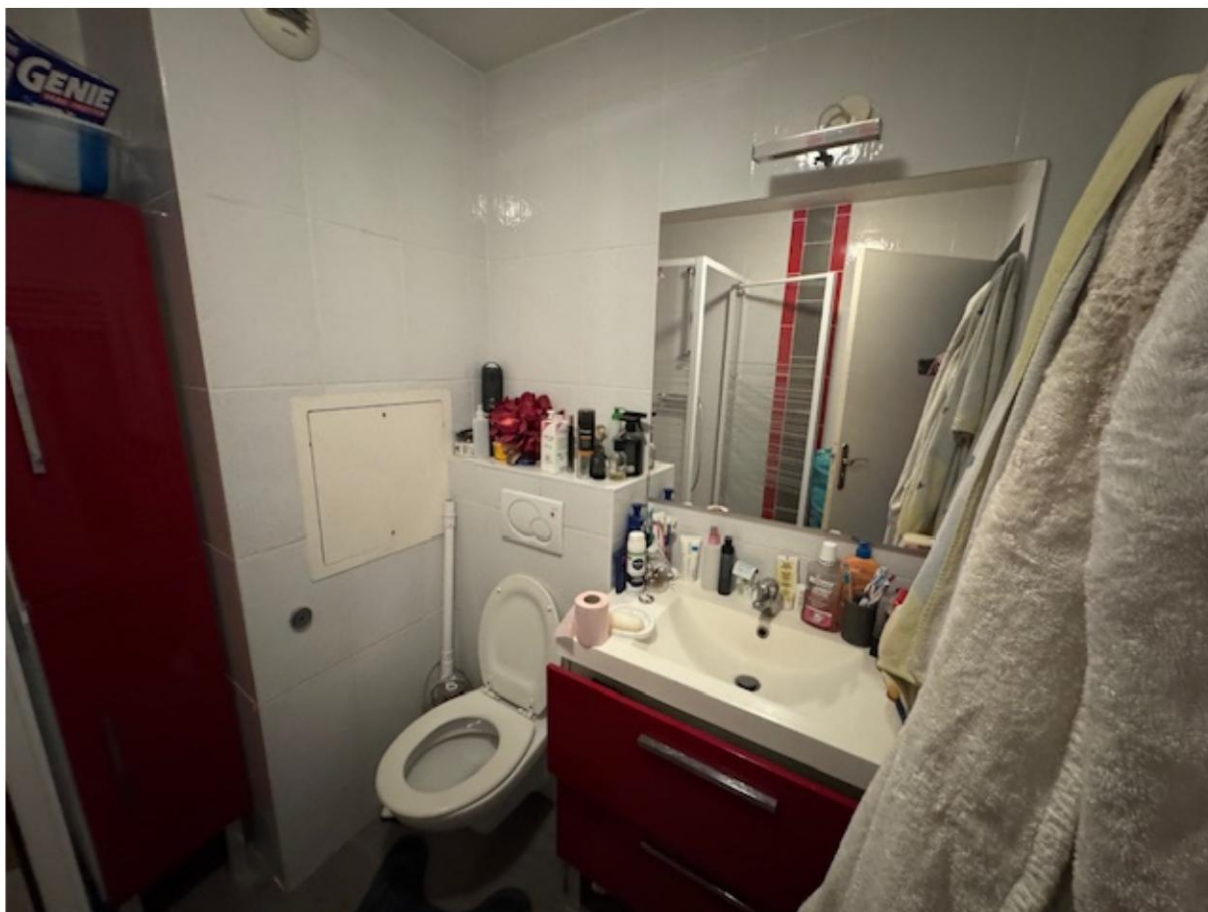
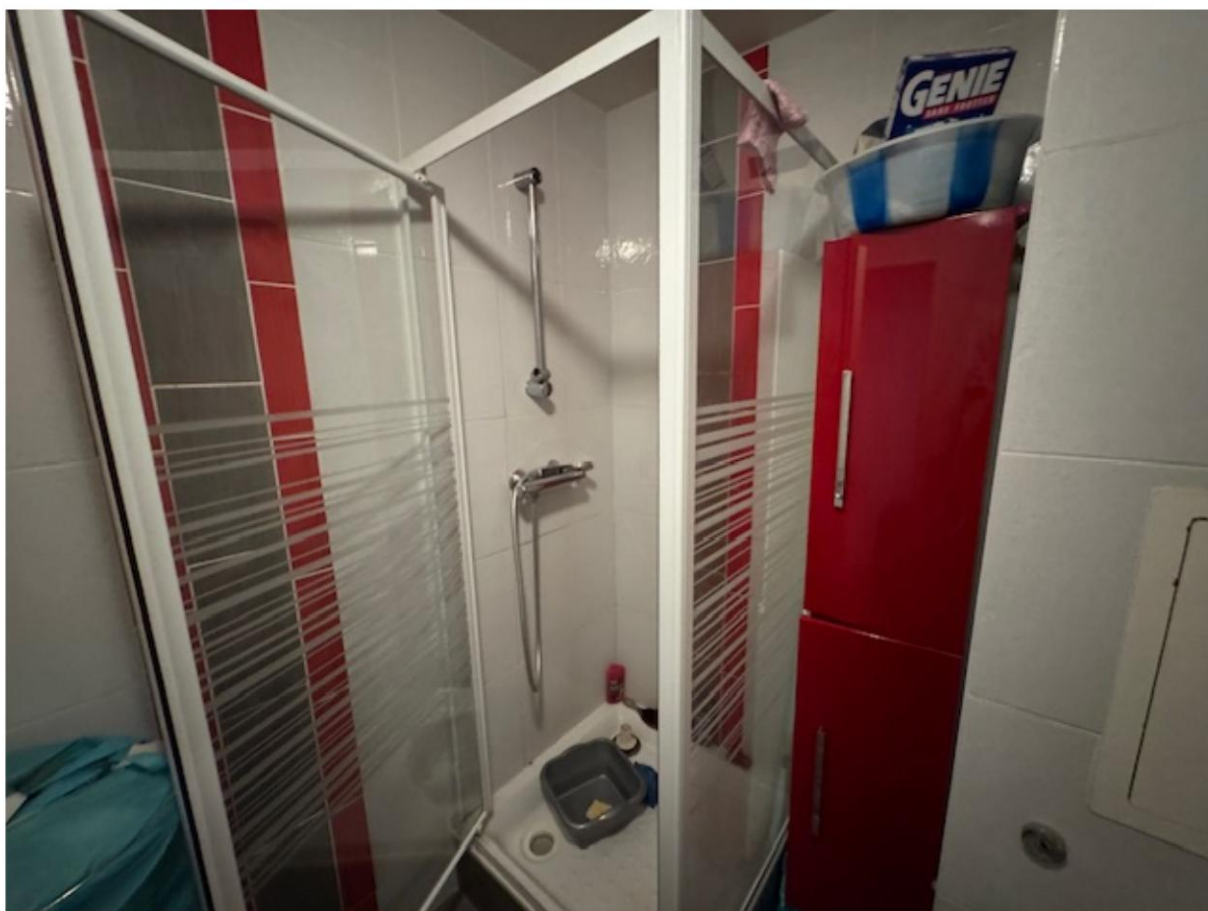
**SALLE DE BAINS / WATER-CLOSET :**

L'accès à cette pièce se fait depuis une ouverture située en partie droite du palier.

La porte d'accès est recouverte de peinture.

Le sol est recouvert de carrelage.

Les murs sont recouverts de faïence.

Le plafond est recouvert de peinture.

Sur le mur de droite, une cuvette de WC encastrée et un lavabo avec meuble de rangement deux tiroirs sont présents.

Sur le mur du fond, une cabine de douche est présente.

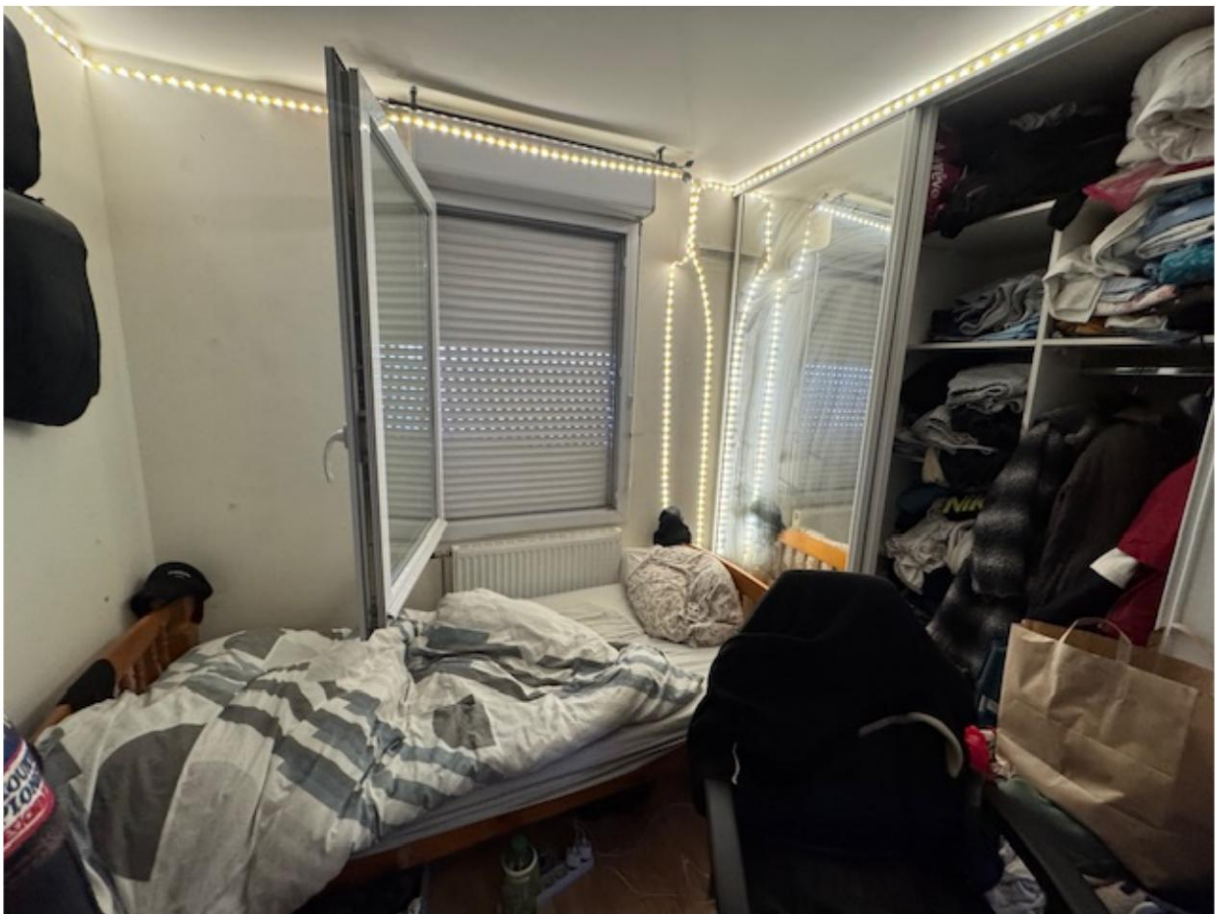
**CHAMBRE 1 :**

L'accès à cette chambre se fait depuis une ouverture située au fond du palier.

La porte d'accès est recouverte de peinture.

Le sol est recouvert de parquet flottant.

Les murs ainsi que le plafond sont recouverts de peinture.

Sur le mur de droite, un placard de rangement intégré est présent.

Sur le mur du fond, une fenêtre simple battant double vitrage en PVC blanc est présente.

Un volet roulant manuel en PVC blanc est également présent.

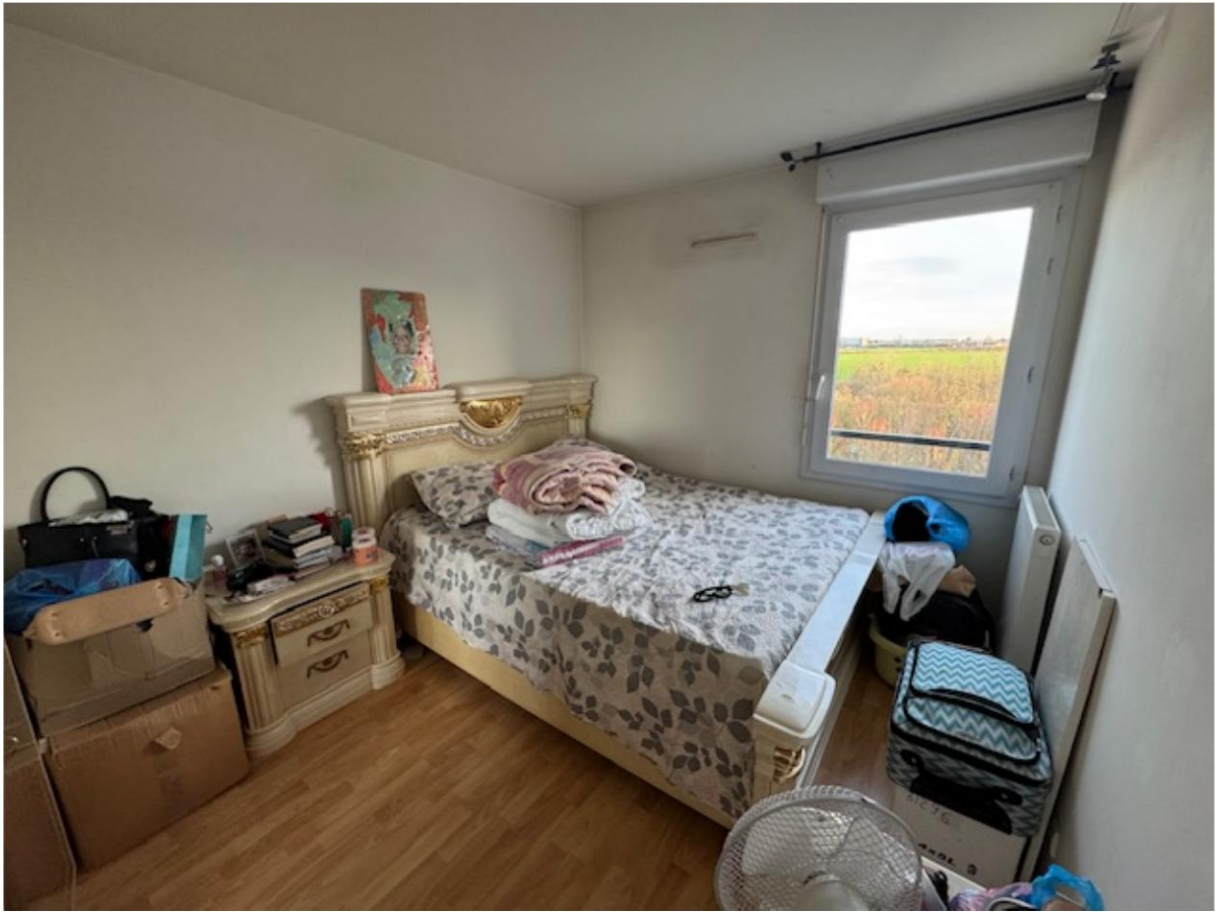
### **CHAMBRE 2 :**

L'accès à cette chambre se fait depuis une ouverture située en partie gauche du palier.

La porte d'accès est recouverte de peinture.

Le sol est recouvert d'un parquet flottant.

Les murs ainsi que le plafond sont recouverts de peinture.

Sur le mur de droite, une fenêtre simple battant double vitrage en PVC blanc est présente.

Un volet roulant manuel en PVC blanc est également présent.
