# DUBOIS & ASSOCIES

### PROCES-VERBAL DE DESCRIPTION

Que ceux-ci sont propriétaires d'un pavillon situé 39, rue Lucienne 93120 LA-COURNEUVE.

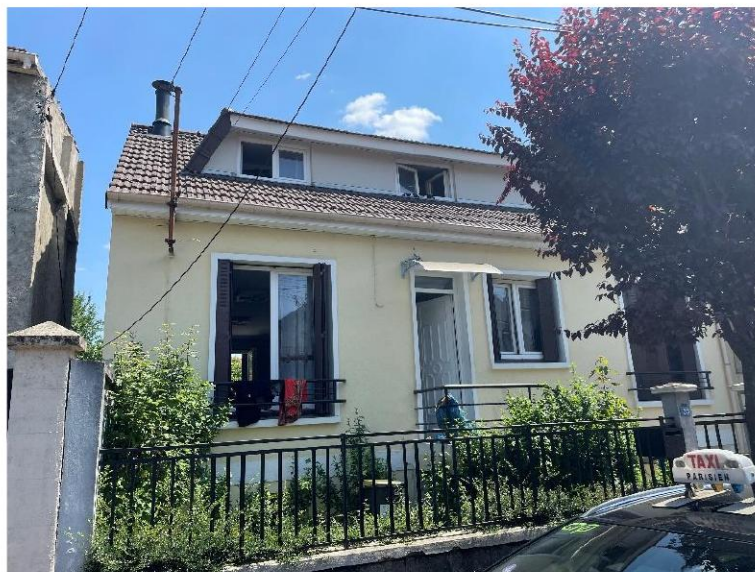
Le toit est en tuiles mécaniques, lesquelles ne présentent pas de dégradations. ©

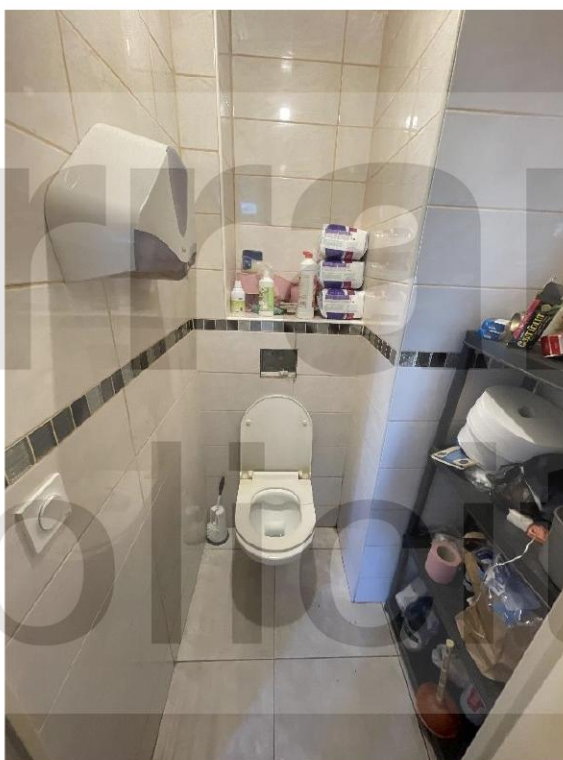
**WC :**

La chasse d'eau du WC est cassée.

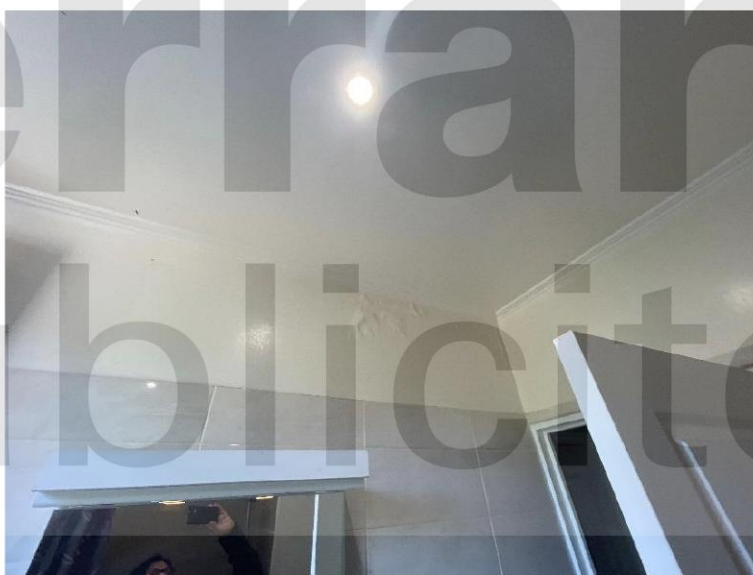
**SALLE D'EAU :**

Des traces d'infiltration d'eau sont existantes au niveau de l'angle formé entre le mur droit et le plafond, seule la peinture murale est impactée par l'infiltration d'eau.

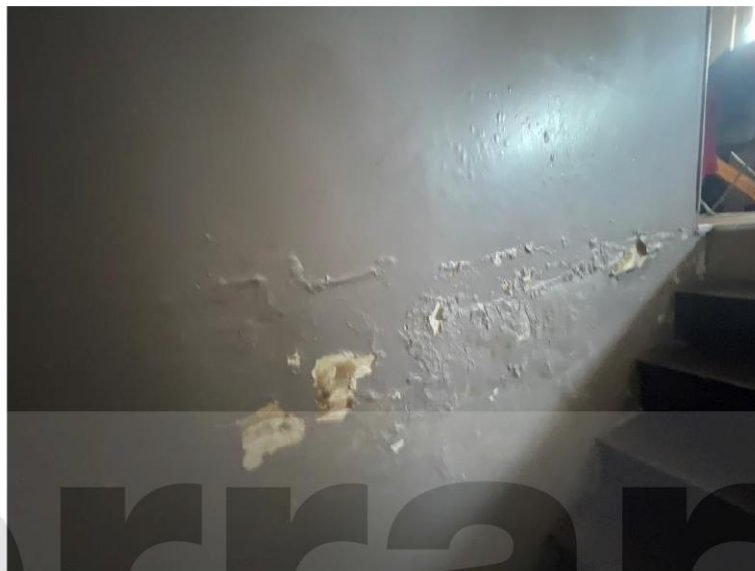
### **CAGE D'ESCALIER accès 1<sup>er</sup> étage sous combles :**

Il s'agit d'un escalier en bois. La peinture du mur de gauche est fortement dégradée par un dégât des eaux, lequel mur se situe au dos d'une salle d'eau aménagée à l'étage.

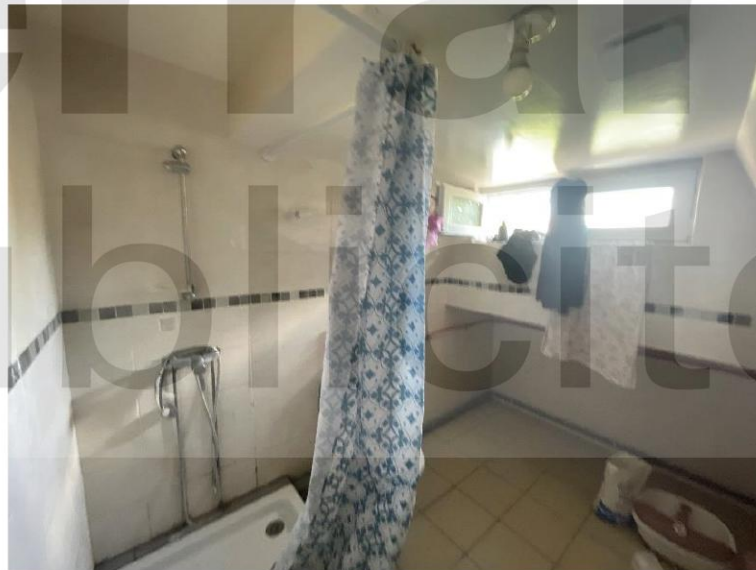
### **SALLE D'EAU adjacente – WC :**

Le carrelage est sale. Deux carreaux sont fissurés.

Les murs sont recouverts de faïence murale, les joints de la faïence murale sont moisies, et la faïence est fuyarde ( cf dégâts des eau dans la cage d'escalier situé au dos de la douche)

Les plafonds sont peints. La peinture des plafonds est sale, manque d'entretien et le plafond est bas.

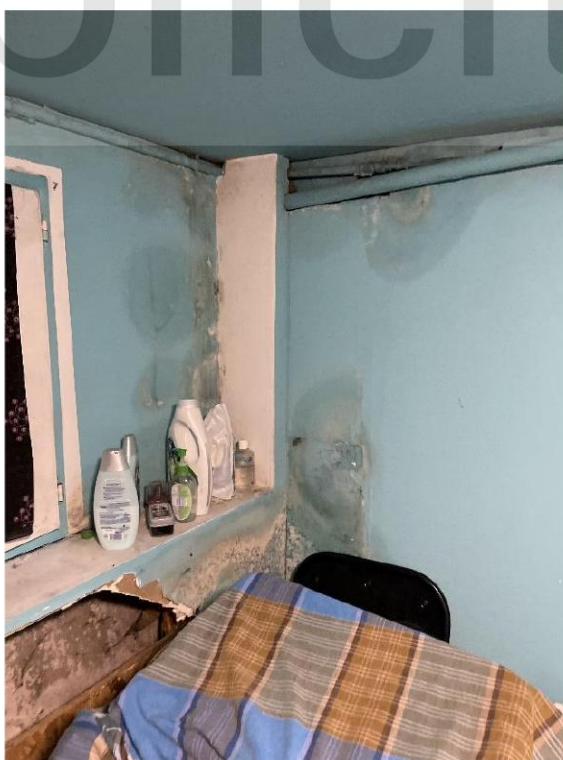
Des traces d'infiltration et d'humidité sont visibles au niveau de l'angle formé entre le mur face et le mur droit et une forte odeur d'humidité est présente.

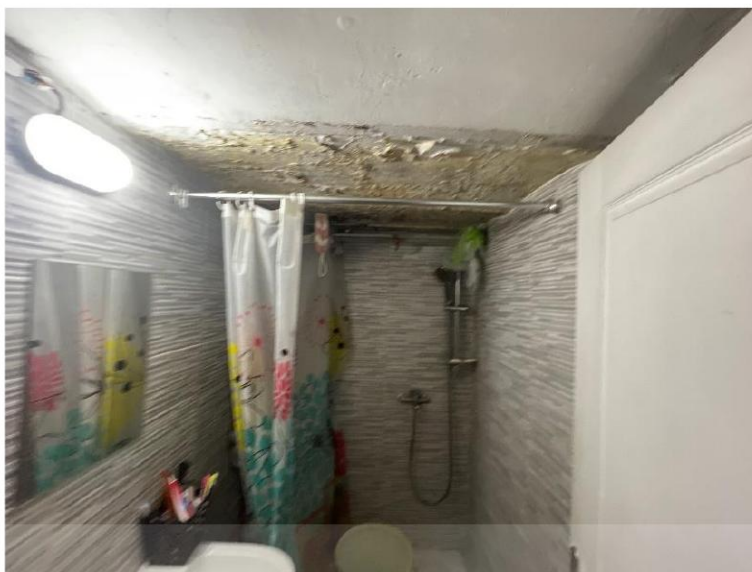
Le plafond présente de grosses traces d'infiltration et d'humidité.

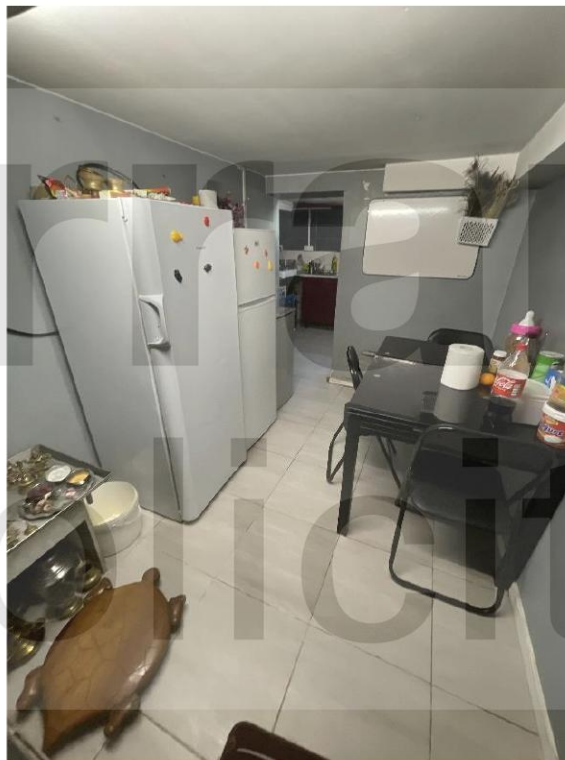
### **CUISINE - 2<sup>ème</sup> porte droite :**

Les murs ainsi que les plafonds sont peints. Le tout présente de grandes traces d'humidité notamment sur le mur face.

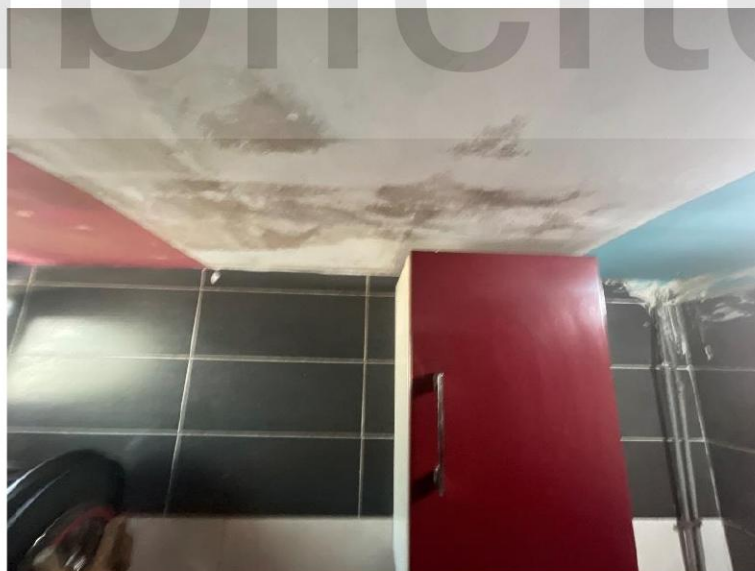
Une ancienne cuisine aménagée de bric et de broc est existante, laquelle présente de nombreuses traces de moisissures et est fortement abîmée.

Le plafond est à 1,90 m environ et le plafond présente des moisissures.

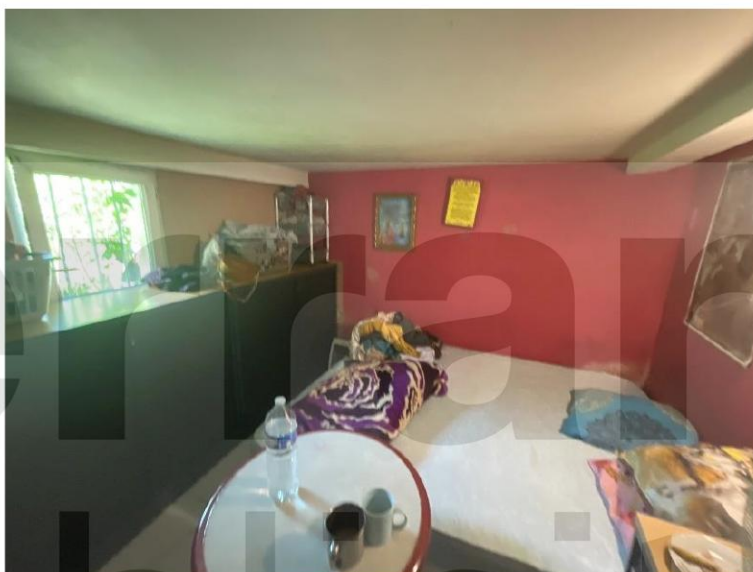
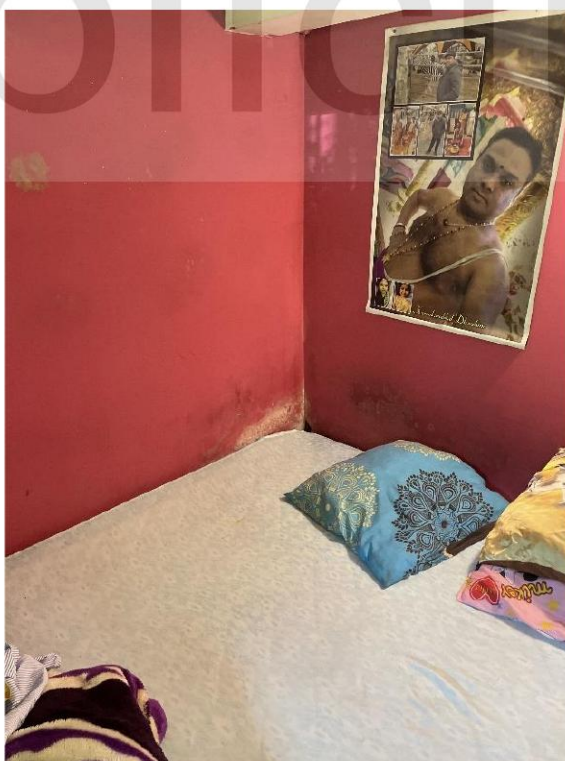
### **CHAMBRE / PIECE PRINCIPALE - 2<sup>ème</sup> porte gauche :**

Les murs sont peints ainsi que les plafonds, lesquels présentent de nombreuses traces d'humidité.
