## PROCES VERBAL DE DESCRIPTION

**L'AN DEUX-MILLE-VINGT-SIX ET LE VINGT-QUATRE AVRIL**

80 RUE MONTORGUEIL  
E/

PROCES VERBAL DE DESCRIPTION 24 AVRIL 2026

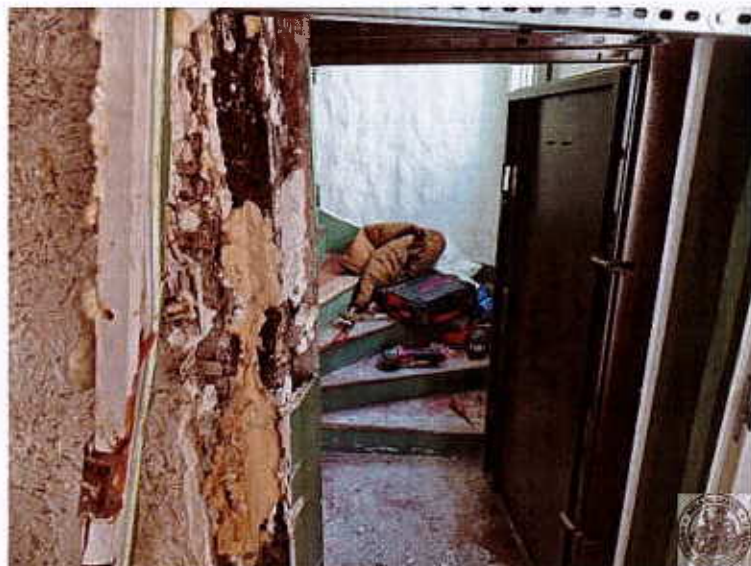
Photographie\_01

Le bâti de la porte palière est défoncé pour faire place à une porte anti-squat (*photographie n°1*).

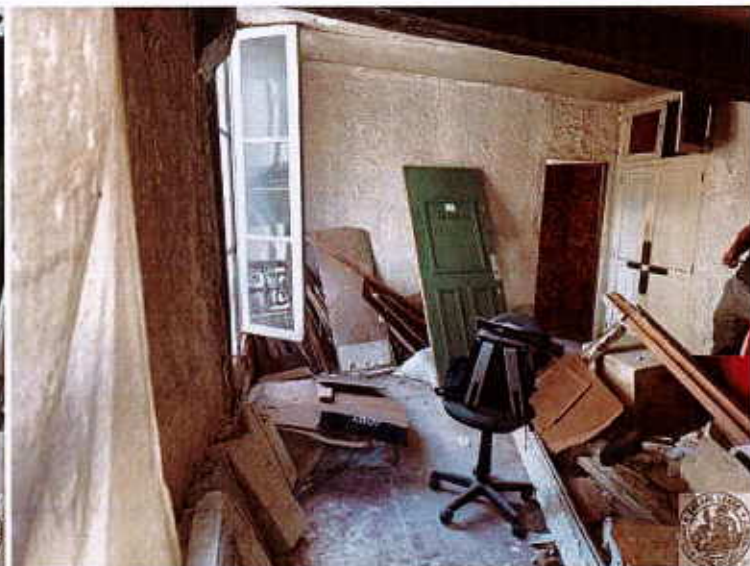
Photographie\_02

Il s'agit d'un logement situé au 3<sup>ème</sup> étage porte droite composé d'une pièce principale (*photographies n°2, 14, 16*) et d'une chambre (*photographie n°17 à 22*). A noter que le logement est en piteux état, que le coin cuisine et la salle d'eau se trouvant dans la pièce principale ont été démolies (*photographie n°12*). Subsiste une cuvette de toilette (*photographie n°9*) .

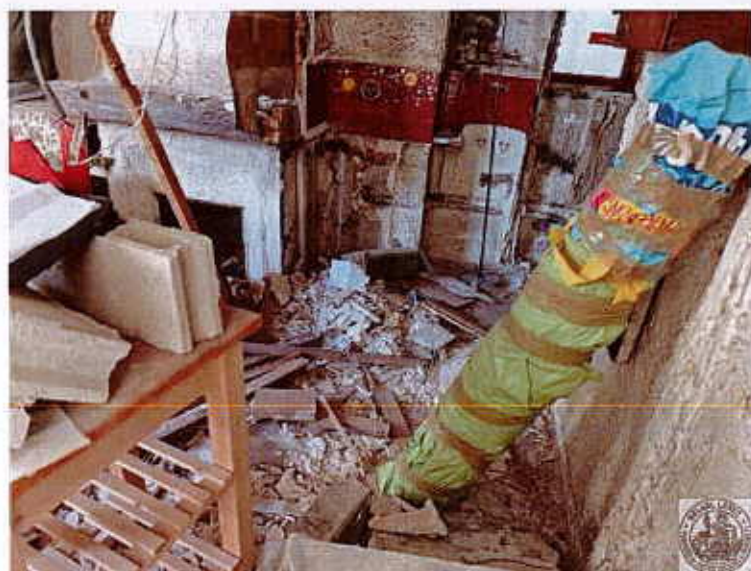
Photographie\_03

Dans la pièce principale comme dans la chambre, la dalle du sol n'est pas totalement plane. Sur le sol repose de nombreux gravats. (*photographies n°3 et 8*). Les murs sont tapissés d'un crépi grossier largement fissuré voire crevassé dans la chambre. Il existe un placard encastré côté chambre à deux portes basses et deux portes hautes (*photographie n°15*).

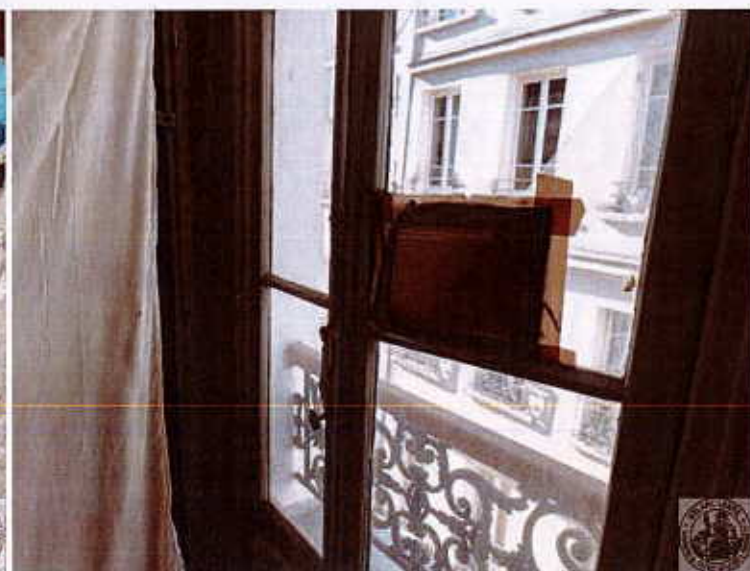
Photographie\_04

Les fenêtres du séjour sont en bois à simple vitrage, vétustes (*photographies n°4 et 5*). Un vitrage de la 1<sup>ère</sup> fenêtre est brisé (*photographie n°4*). Dans la chambre, les deux fenêtres sont également en bois à simple vitrage et vétustes. Le battant gauche de la fenêtre donnant sur la rue Montorgueil ne s'ouvre pas et du fait du frottement contre le bâti. Dans la chambre, un garde-corps métallique avec lice en bois est installé devant chaque fenêtre.

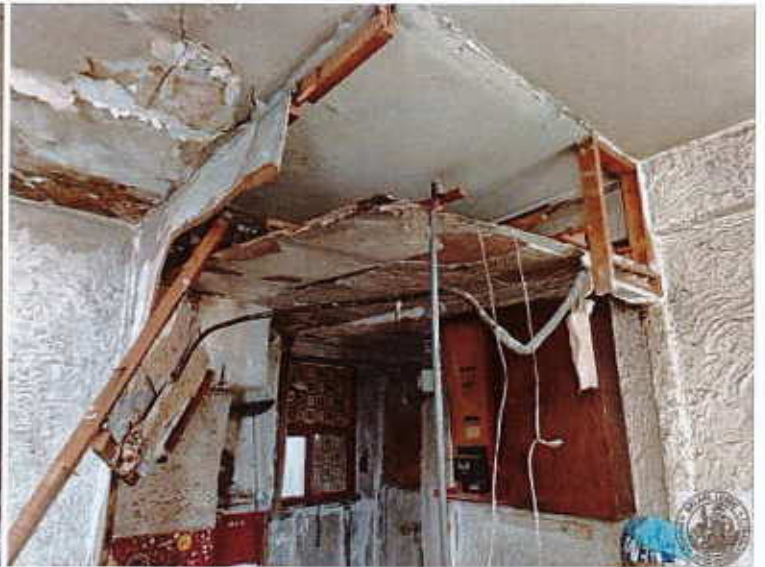
Photographie\_06

La peinture au plafond du séjour est largement auréolée et écaillée autour de la cheminée (*photographie n°6*). Celle de la chambre est marquée par d'importantes fissures (*photographie n°20*). Les deux plafonds sont légèrement fléchés.

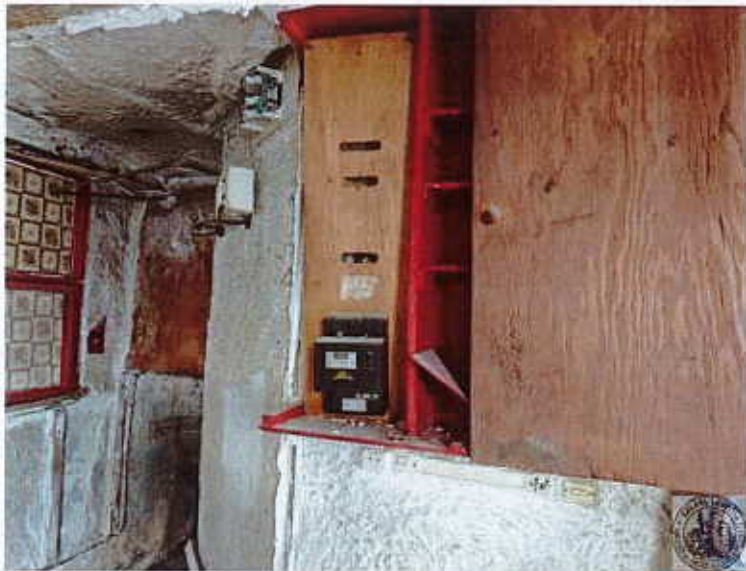
Photographie\_07

Le réseau électrique est hors d'usage. Il existe un vieux disjoncteur et un vieux tableau électrique (*photographie n°7*).

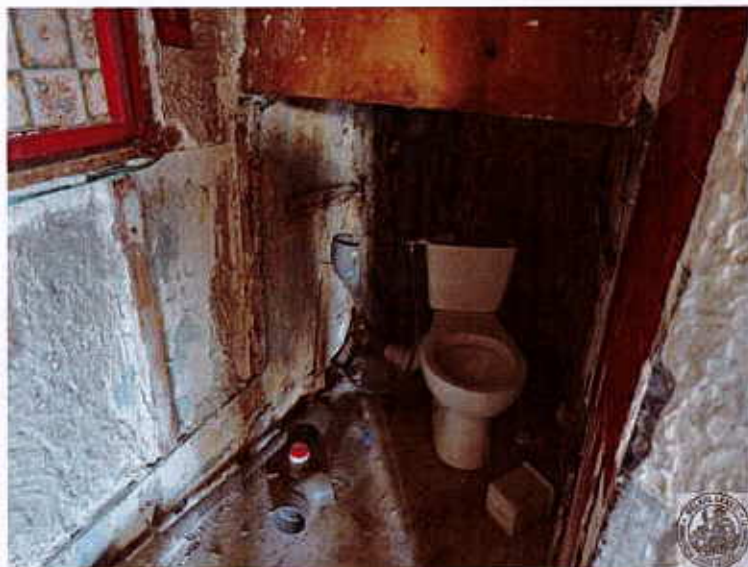
Photographie\_09

Le logement nécessite des réparations considérables et notamment la totalité d'une installation sanitaire hormis une cuvette de toilette dont le réservoir en céramique est dépourvu de couvercle.

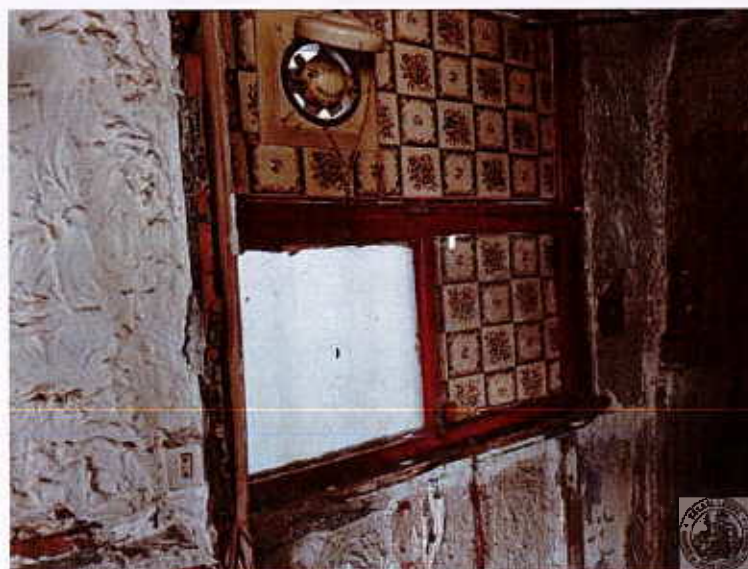
Photographie\_11

Côté cuisine désaffecté, se trouve un châssis fixe muni de vitrage simple équipé d'une aération par ventilateur (*photographie n°11*).

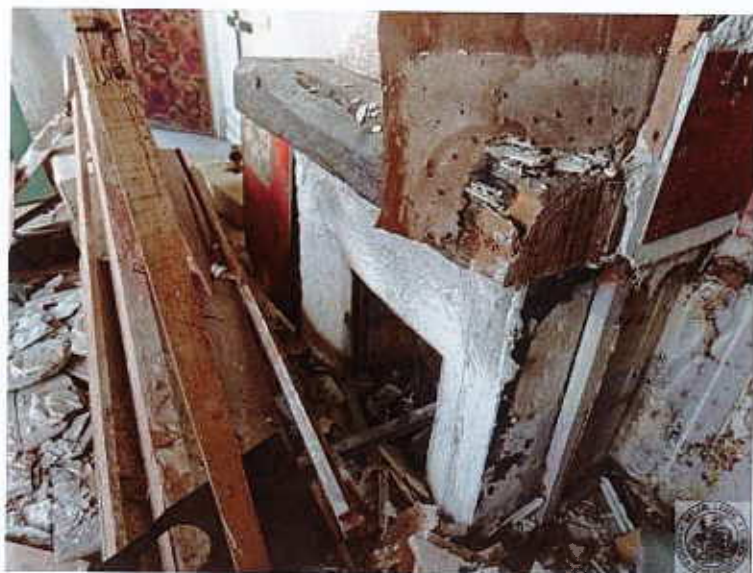
Photographie\_13

Le logement est manifestement inoccupé, inhabitable en l'état. Aucun moyen de chauffage n'y est existant hormis une vieille cheminée (*photographie n°13*).

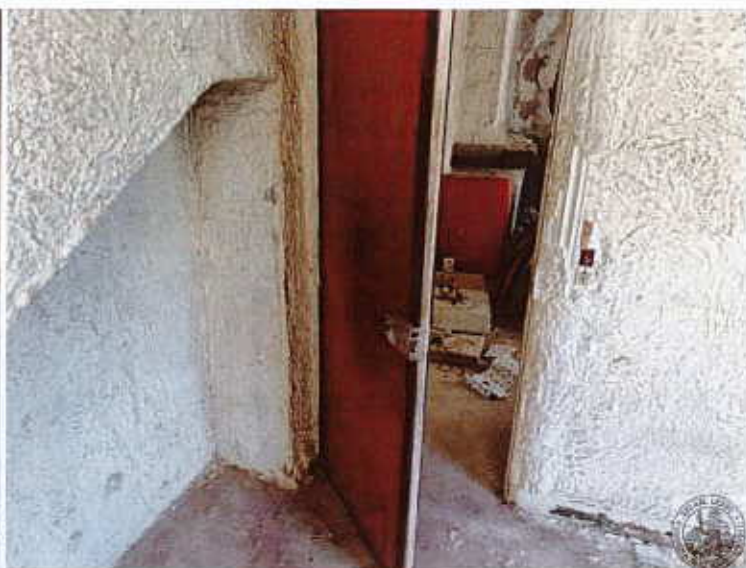
Photographie\_22

Entre le séjour et la chambre se trouve une porte tapissée de tenture, l'ensemble étant vétuste (*photographie n°22*).
