## Résumé de l'expertise n° PHT-2511-3650

Adresse : ..... **16ter Rue Baudin (16)**

Commune : ..... **93100 MONTREUIL**

**Etage : 3 ,, Lot numéro 16**

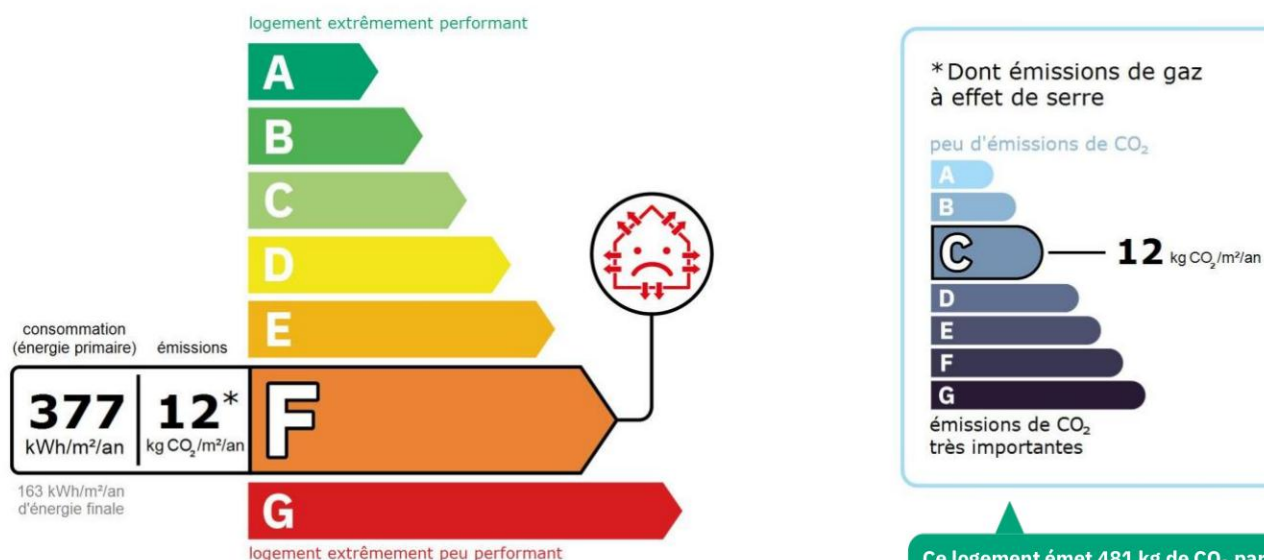
## Performance énergétique et climatique

Le niveau de consommation énergétique dépend de l'isolation du logement et de la performance des équipements.  
Pour l'améliorer, voir pages 4 à 6

Ce logement émet 481 kg de CO₂ par an, soit l'équivalent de 2 490 km parcourus en voiture.  
Le niveau d'émissions dépend principalement des types d'énergies utilisées (bois, électricité, gaz, fioul, etc.)
