# Le Rapport Officiel de Diagnostic

17 Bis Avenue de la Résistance  
60200 COMPIEGNE  
Maison individuelle

# Synthèse Dossier de Diagnostic Technique

Réf. : DIA-BCD03-2401-010

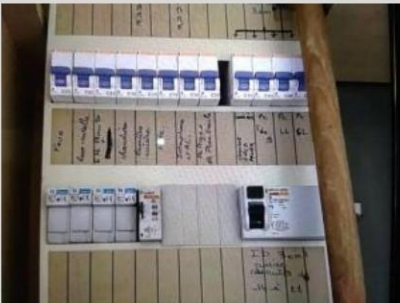
| Points à examiner | Libellé des points de contrôle vérifiés* | Commentaires | Observations | Domaine conclusion** |
|---|---|---|---|---|
| Dispositif de protection contre les surintensités adaptées à la section des conducteurs sur chaque circuit | Adéquation entre courant assigné (calibre) ou de réglage et section des conducteurs | | Le courant assigné (calibre) de la protection contre les surcharges et courts-circuits d'un ou plusieurs circuits n'est pas adapté à la section des conducteurs correspondants.<br>Les dispositifs de protection doivent avoir des dimensions adaptées pour un bon fonctionnement. | 3 |

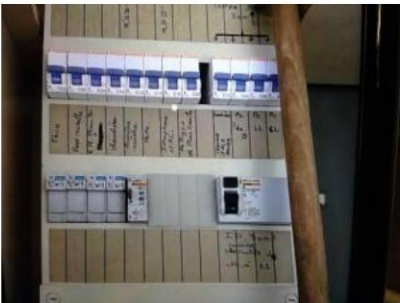
| Points à examiner | Libellé des points de contrôle vérifiés* | Commentaires | Observations | Domaine conclusion** |
|---|---|---|---|---|
| Dispositif de protection contre les surintensités adaptées à la section des conducteurs sur chaque circuit | Interrupteurs généraux et interrupteurs différentiels : courant assigné (calibre) adapté à l'installation électrique. | | Le courant assigné de l'interrupteur différentiel placé en aval du disjoncteur de branchement n'est pas adapté.<br>L'interrupteur interrompant l'électricité dans l'habitation doit être adapté aux circuits qu'il protège. | 3 |
