# Tableau de surfaces

N° dossier : 2024-10- 29 Louis Besquel

29, rue Louis Besquel

# Rapport de mission de repérage des matériaux et produits contenant de l'amiante.

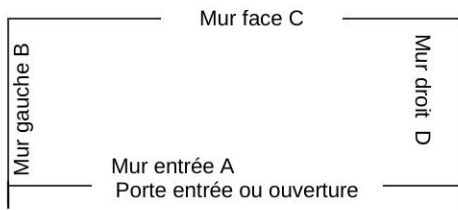
## Croquis

A l'intérieur de chaque pièce, les éléments unitaires sont repérés (face, gauche, droite...) dans le sens des aiguilles d'une montre. Si plusieurs entrées existent, celle retenue est définie précisément : gauche, centre, droite, idem si plusieurs fenêtres existent dans la même pièce.

Croquis : Unique utilité de compréhension, non coté. - RDC

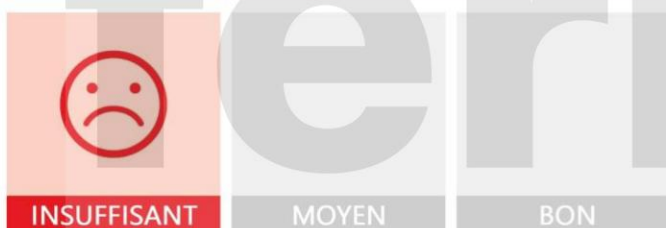
## Confort d'été (hors climatisation)\*

Les caractéristiques de votre logement améliorant le confort d'été :
