# Dossier de Diagnostic Technique

**MISSION N° : 950905119**

| PROPRIETAIRE | | MISSION | |
|---|---|---|---|
| Nom : | M. [REDACTED] | Adresse : | 39 RUE LUCIENNE |

| MISSION | | | |
|---|---|---|---|
| Type : | Maison | Nbre pièces : | 7 |

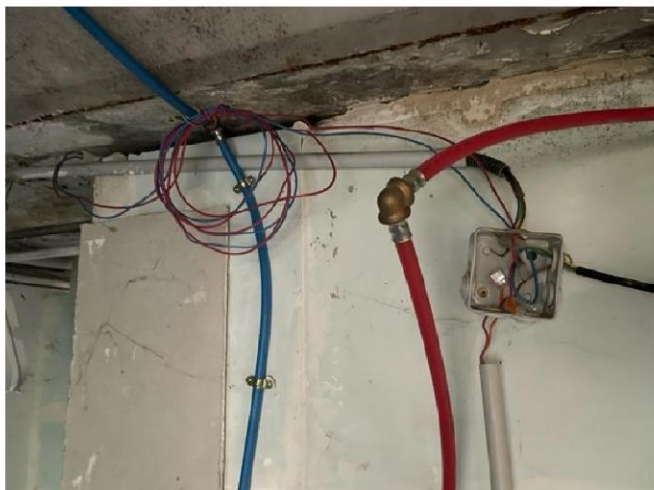
Les photos ne sont pas représentatives de l'ensemble des anomalies présentes

**B.8.3 e) :** Au moins un conducteur isolé n'est pas placé sur toute sa longueur dans un conduit, une goulotte, une plinthe ou une huisserie, en matière isolante ou métallique, jusqu'à sa pénétration dans le matériel électrique qu'il alimente.

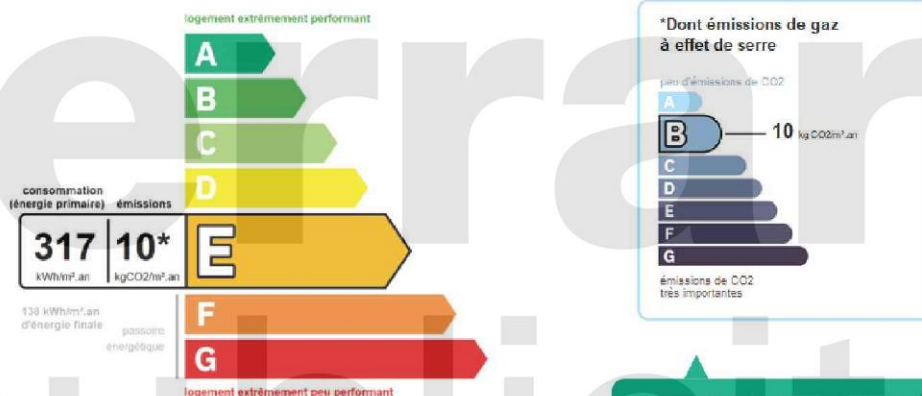
### Performance énergétique

Le niveau de consommation énergétique dépend de l'isolation du logement et de la performance des équipements.  
Pour l'améliorer, voir pages 4 à 6

Ce logement émet 1446 kg de CO<sub>2</sub> par an, soit l'équivalent de 7495 km parcourus en voiture.  
Le niveau d'émissions dépend principalement des types d'énergies utilisées (bois, électricité, gaz, fioul, etc.).
