Dossier Technique Immobilier

Localisation du ou des bâtiments :
Département : ... **Seine-Saint-Denis**
Adresse :..... **141 rue du Docteur Vaillant**
Commune : ..... **93230 ROMAINVILLE**
Section cadastrale P, Parcelle(s) n° 19
Désignation et situation du ou des lot(s) de copropriété :
Bat. B; Etage 4; Porte Droite, Lot numéro 60, cave lot N° 80, box lot N° 96

Résumé de l'expertise n°

TRABELSI/ROMAINVILLE/2025/5216_p01

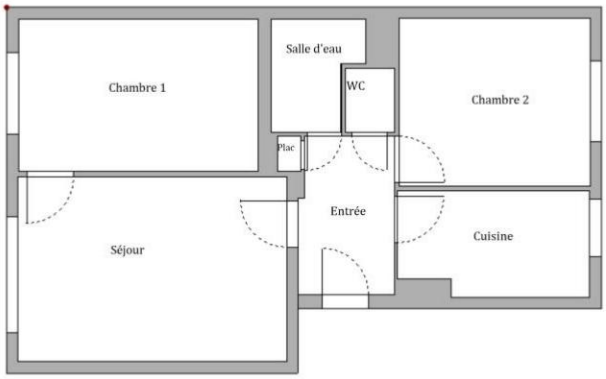
7.1 - Annexe - Schéma de repérage

Localisation	Identifiant + Description	Conclusion (justification)	Etat de conservation** et préconisations*	Photo
Entrée	Identifiant: ZPSO-001 Description: Conduit en fibres-ciment Composant de la construction: 6 - Conduits et accessoires intérieurs - Conduits de fluides (air, eau, vapeur, fumée, échappement, autres fluides) Partie à sonder: Conduit en fibres-ciment Liste selon annexe.13-9 du CSP: B	Présence d'amiante (sur jugement de l'opérateur)	Matériau non dégradé **Résultat** EP** **Préconisation :** Il est recommandé de réaliser une évaluation périodique.

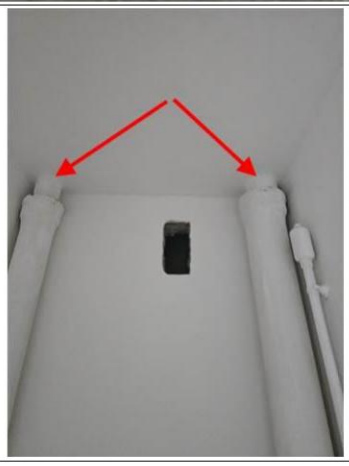
Photo n° PhA001 Localisation : Entrée Ouvrage : 6 - Conduits et accessoires intérieurs - Conduits de fluides (air, eau, vapeur, fumée, échappement, autres fluides) Partie d'ouvrage : Conduit en fibres-ciment Description : Conduit en fibres-ciment
	Photo n° PhA001 Localisation : Entrée Ouvrage : 6 - Conduits et accessoires intérieurs - Conduits de fluides (air, eau, vapeur, fumée, échappement, autres fluides) Partie d'ouvrage : Conduit en fibres-ciment Description : Conduit en fibres-ciment

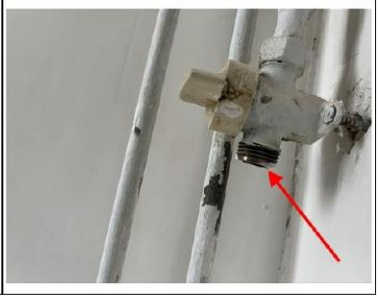
Liste des installations intérieures gaz (Genre(1), marque, modèle)	Type(2)	Puissance en kW	Localisation	Observations : (anomalie, taux de CO mesuré(s), motif de l'absence ou de l'impossibilité de contrôle pour chaque appareil concerné)
Chauffe-eau Inconnue Modèle: Inconnu	Raccordé	17 kW	Cuisine	Mesure CO : Non réalisée Photo : PhGaz001 Fonctionnement : Appareil à l'arrêt Entretien appareil : Non Entretien conduit : Non **Partiellement contrôlé car : Appareil hors service**
Robinet en attente		NC	Cuisine	Photo : PhGaz003

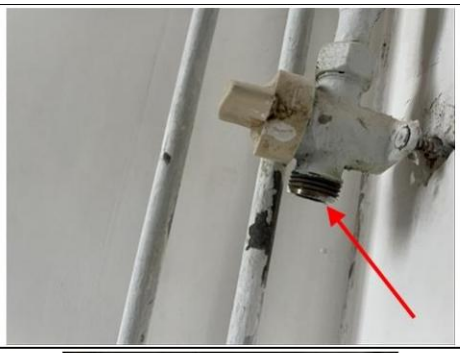
Photo n° PhGaz001 Localisation : Cuisine Chauffe-eau Inconnue (Type : Raccordé)
	Photo n° PhGaz002 28a : il n'existe pas de conduit de raccordement reliant l'appareil au conduit de fumée. (Cuisine)
	Photo n° PhGaz003 Localisation : Cuisine Robinet en attente (Type :)

Photo n° PhGaz004 8b : l'extrémité de l'organe de coupure d'appareil ou de la tuyauterie en attente n'est pas obturée. (Cuisine) L'extrémité du robinet en attente n'est pas obturée; Poser ou faire poser un bouchon par un installateur gaz qualifié sur l'extrémité du robinet
	Photo n° du Compteur Gaz
