PROCES VERBAL DE DESCRIPTION

SYNDICAT DES COPROPRIETAIRES DE L'IMMEUBLE SITUE 25/27, Quai des Carrières à CHARENTON-LE-PONT (94220)

Me suis transportée ce jour au 25, Quai des Carrières à CHARENTON-LE-PONT (Val de Marne)

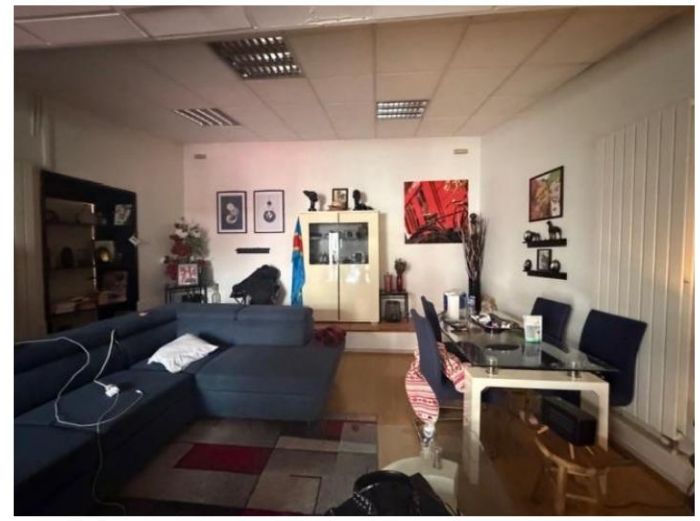
GRANDE PIECE A USAGE DE SALON

Le sol est recouvert de parquet flottant en état d'usure avancée.

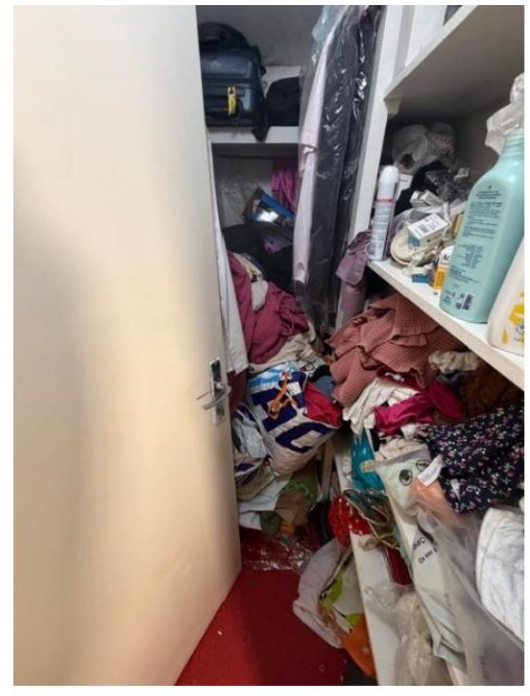
CHAMBRE qui dessert une salle d'eau et un cagibi.

Les murs sont recouverts de peinture en état d'usure avancée.

Le plafond situé sous la pente du toit est recouvert de peinture en état d'usure avancée.

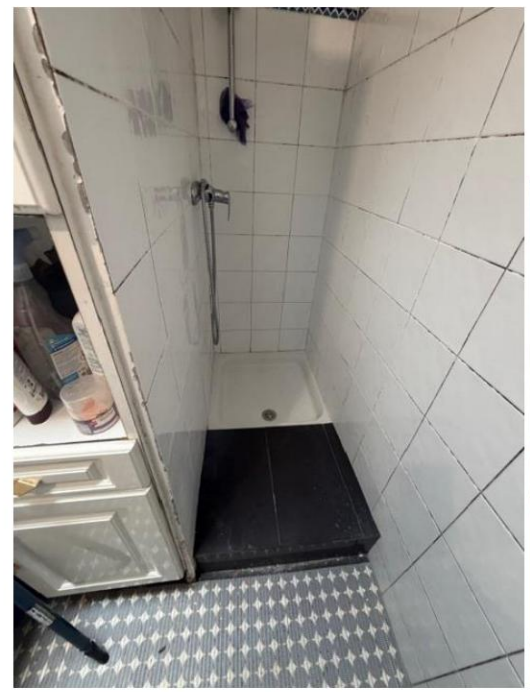
Les murs sont recouverts de carreaux de carrelage et de peinture en état d'usure avancée.

Le plafond situé sous la pente du toit est recouvert de peinture en état d'usure avancée.

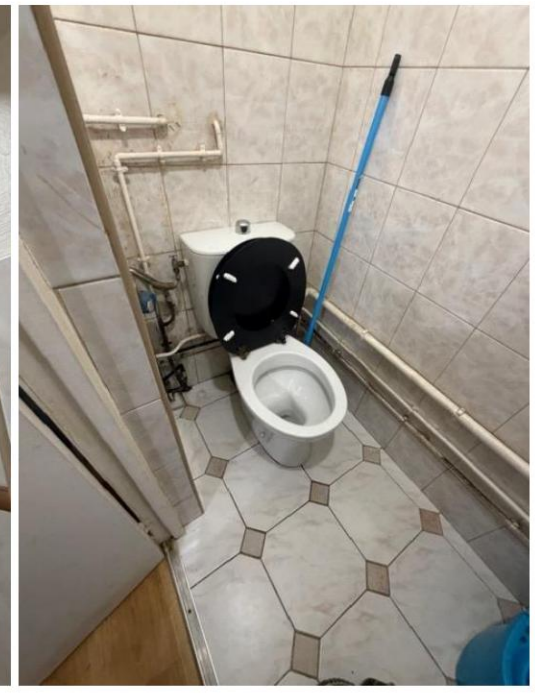
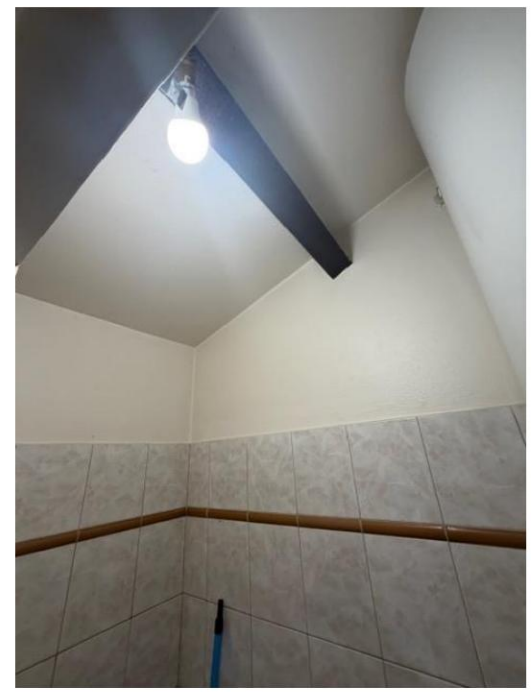
TOILETTES

Le sol est recouvert de carreaux de carrelage en état d'usure avancée.

Les murs sont recouverts de carreaux de carrelage et de peinture en état d'usure avancée.

Le plafond situé sous la pente du toit est recouvert de peinture en état d'usure avancée, avec poutres apparentes.

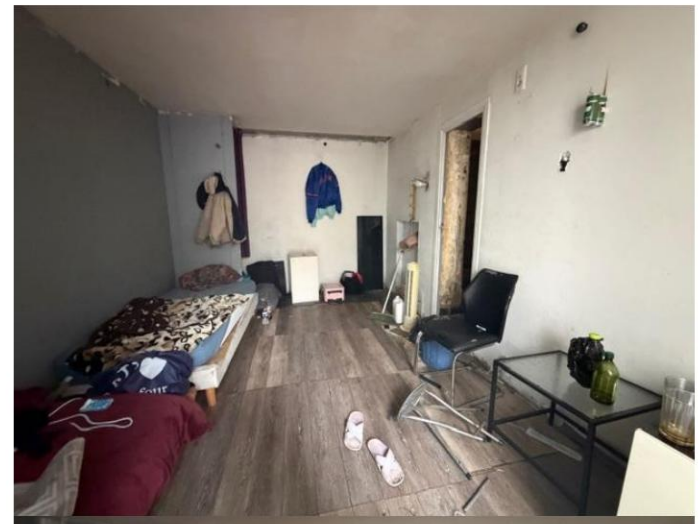
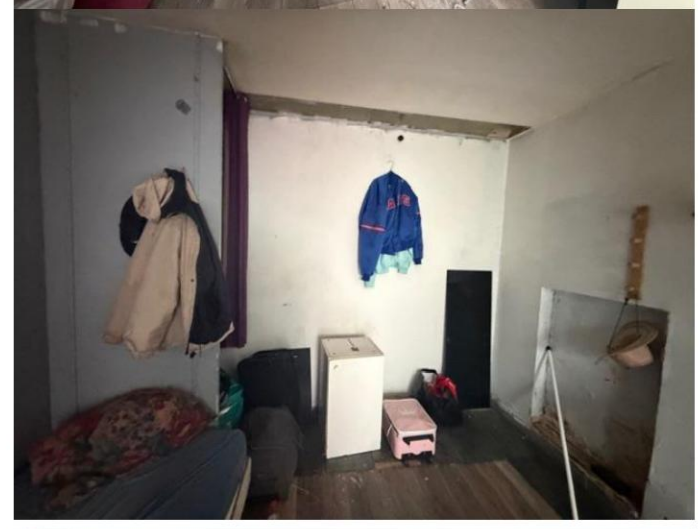
Les murs sont recouverts de peinture en mauvais état.

Le plafond est recouvert de peinture en mauvais état.

- Un bloc de climatisation vétuste.

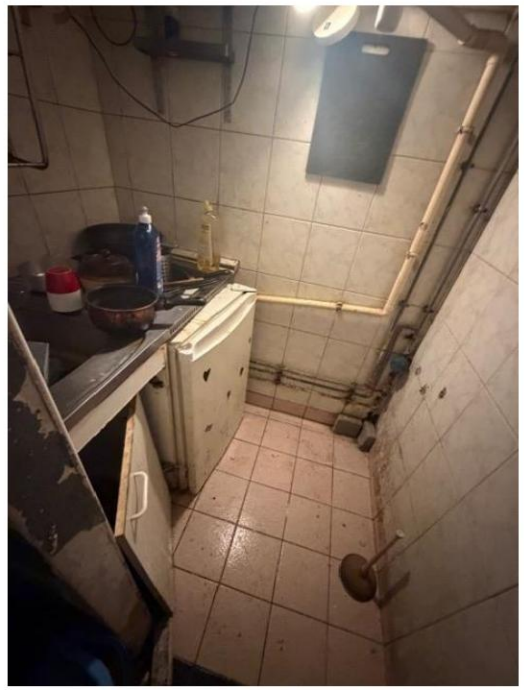
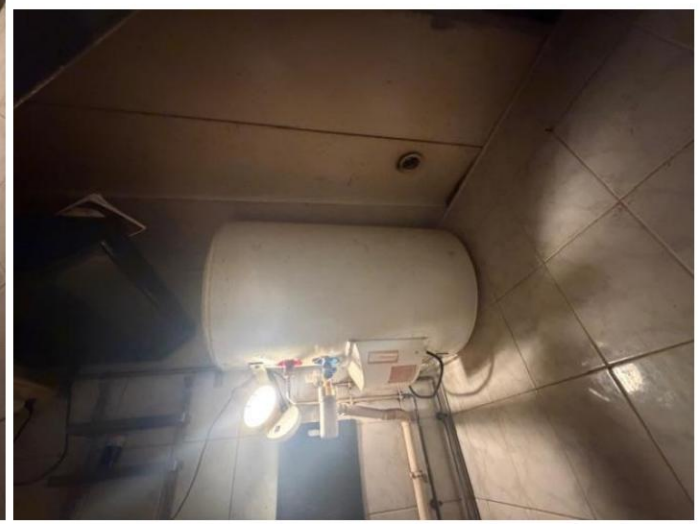
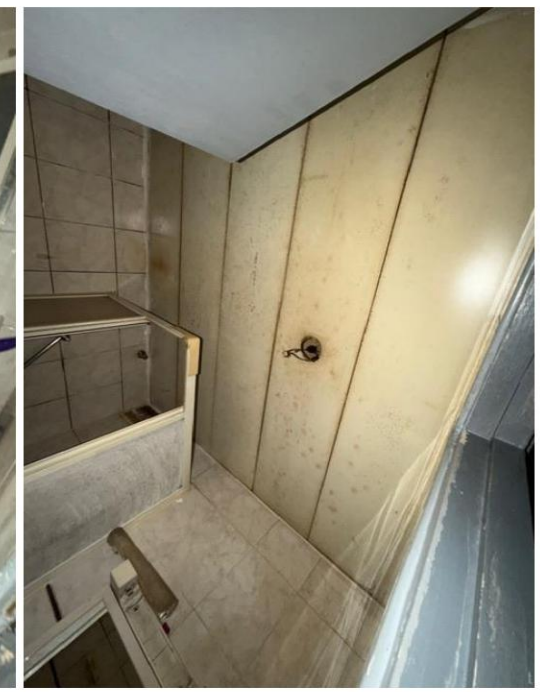
TOILETTES ET CUISINE

Les pièces sont en très mauvais état sols, murs et plafonds.

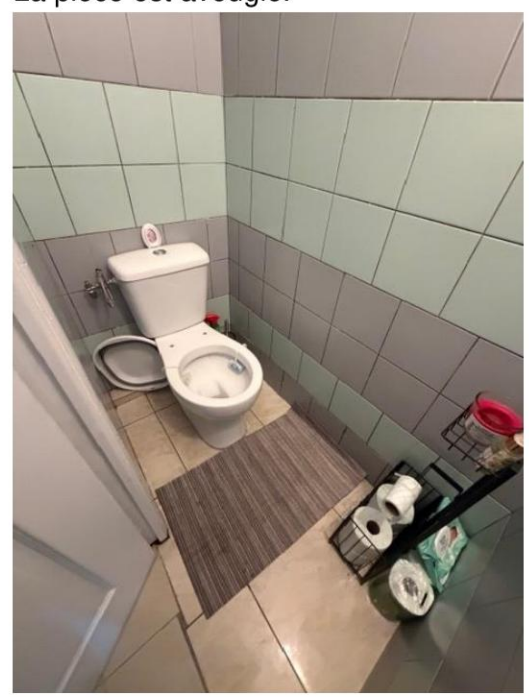
TOILETTES

Le sol est recouvert de carreaux de carrelage en état d'usure avancée.
Les murs sont recouverts de carreaux de carrelage et de peinture en état d'usure avancée.
Le plafond est recouvert de peinture en état d'usure avancée.
La pièce est aveugle.

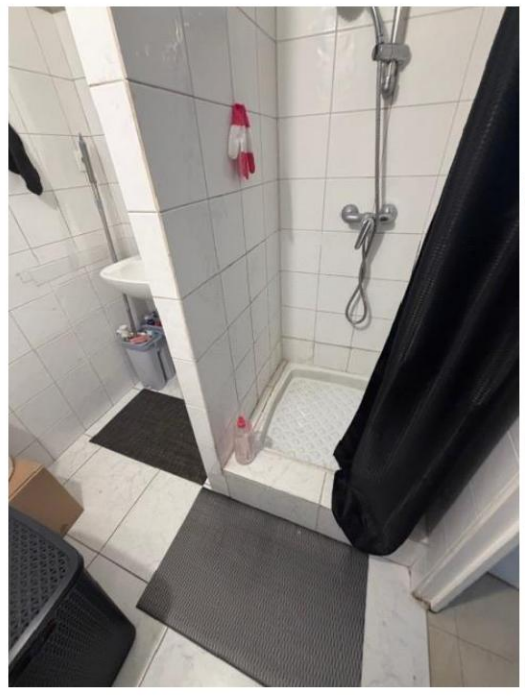
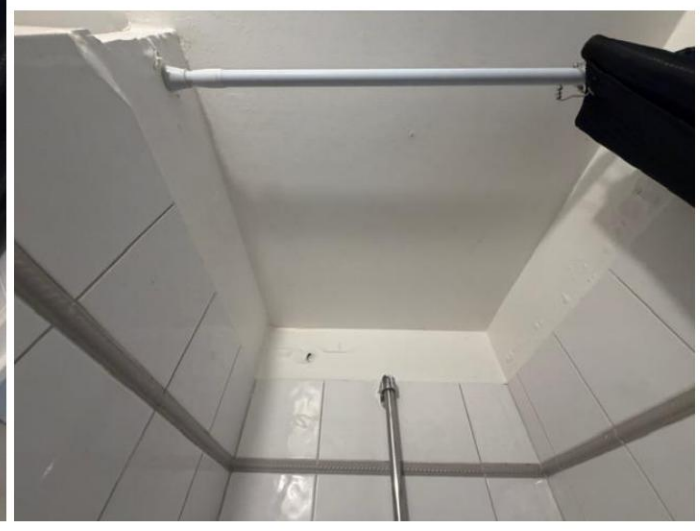
SALLE D'EAU

Les murs sont carrelés et recouverts de peinture en état d'usure avancée.

Le plafond est recouvert de peinture en état d'usure avancée.

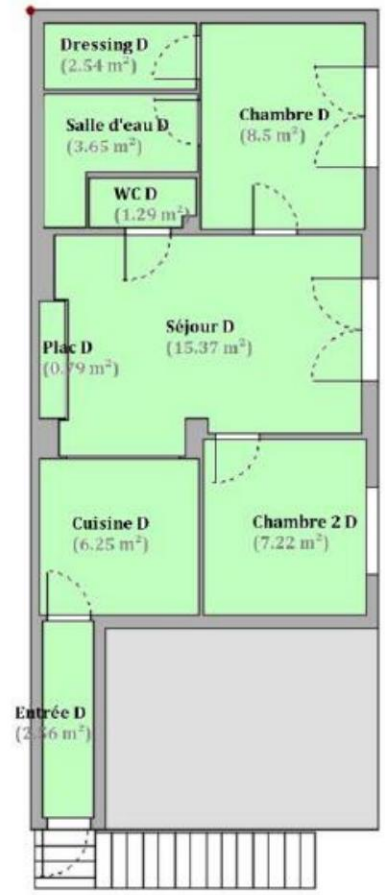
Après communication du plan des lots 40, 41 et 42, je peux déterminer que des constructions ont été édifiées dans la cour. Il s'agit du salon du logement de Madame [redacted] et du bâtiment à droite occupé par Monsieur [redacted]

Il ne m'a pas été possible d'identifier la localisation de la cave.

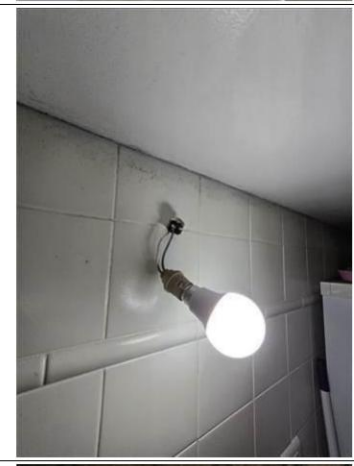
Photo du Compteur et tableau électrique
	Photo PhEle001 Libellé de l'anomalie : B8.3 b L'installation comporte au moins un matériel électrique inadapté à l'usage. Remarques : Présence de matériel électrique inadapté à l'usage ; Faire intervenir un électricien qualifié afin de remplacer les matériels inadaptés par du matériel autorisé
	Photo PhEle002 Libellé de l'anomalie : B7.3 a L'Enveloppe d'au moins un matériel est manquante ou détériorée. Remarques : Présence de matériel électrique en place dont l'enveloppe présente des détériorations ; Faire intervenir un électricien qualifié afin de remplacer les matériels présentant des détériorations

Photo PhEle003 Libellé de l'anomalie : B4.3 h Des conducteurs ou des appareillages présentent des traces d'échauffement. Remarques : Présence de conducteurs présentant des traces d'échauffement ; Faire intervenir un électricien qualifié afin de remplacer les conducteurs présentant des traces d'échauffement

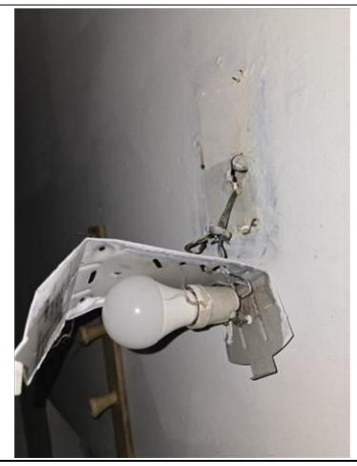
Photo PhEle001 Libellé de l'anomalie : B8.3 b L'installation comporte au moins un matériel électrique inadapté à l'usage. Remarques : Présence de matériel électrique inadapté à l'usage ; Faire intervenir un électricien qualifié afin de remplacer les matériels inadaptés par du matériel autorisé
