PROCES-VERBAL DE DESCRIPTION DE COMMISSAIRE DE JUSTICE

Je me suis transportée, ce jour **ONZE FEVRIER DEUX MILLE VINGT-SIX, au 43 rue de Lappe,** et là étant, à 13 Heures, j'ai procédé aux constatations suivantes en présence de :

I – DESIGNATION DU BIEN SAISI :

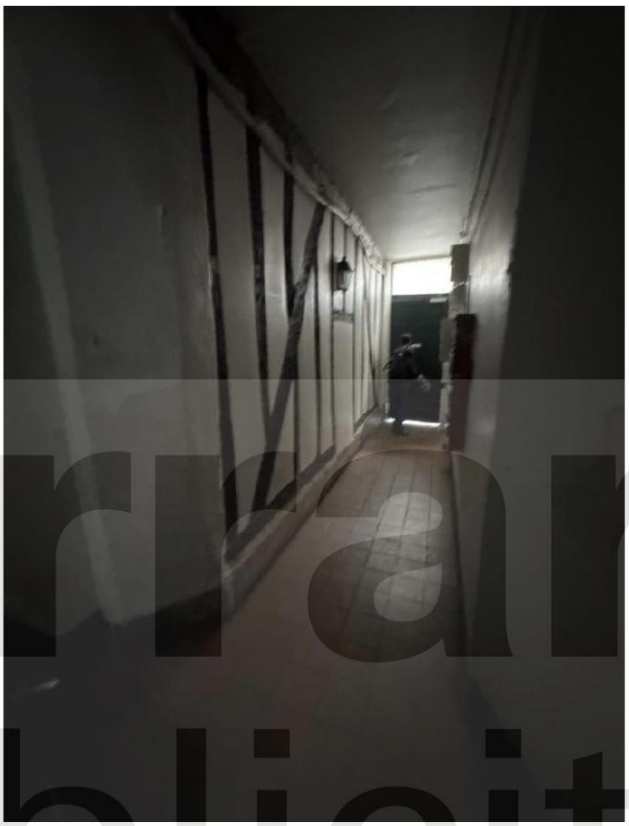
Que le ravalement de l'immeuble est un ravalement en ciment.

Les parties communes sont vétustes.

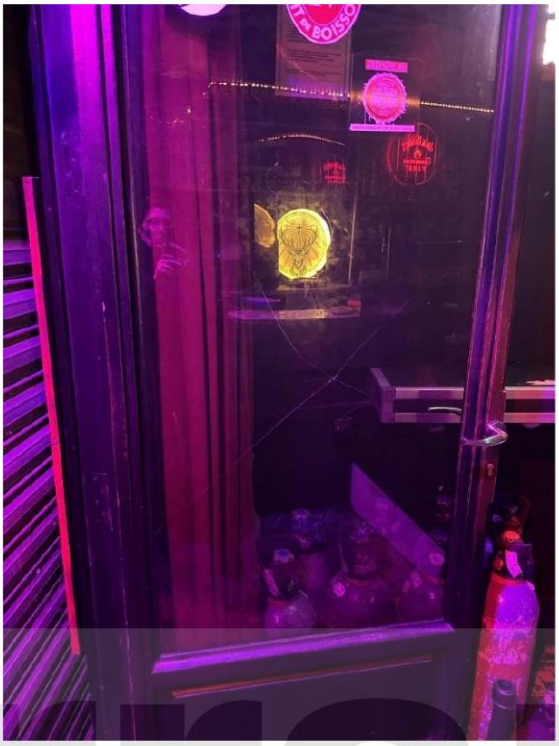
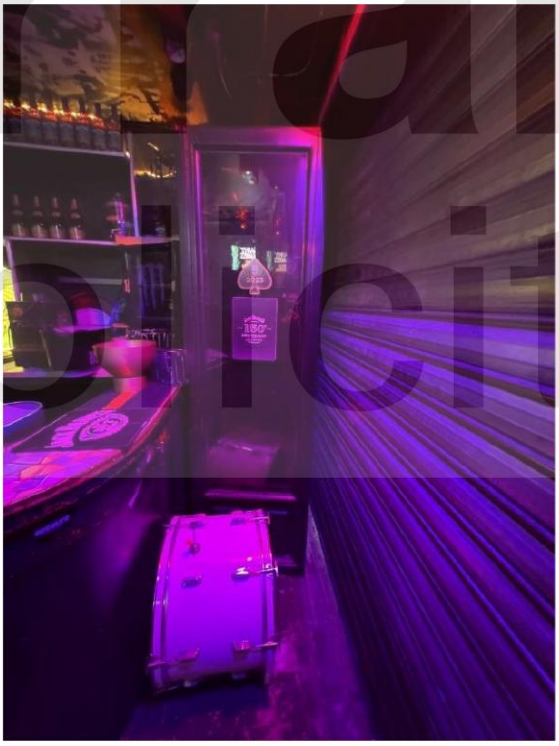
SALLE DE RESTAURANT lot 1 :

La sécurité du local est assurée par un rideau métallique donnant sur rue ainsi qu'une porte-fenêtre coulissante à trois battants, dont deux battants coulissent.

Un troisième battants qui constitue la porte d'entrée du local, a un vitrage cassé.

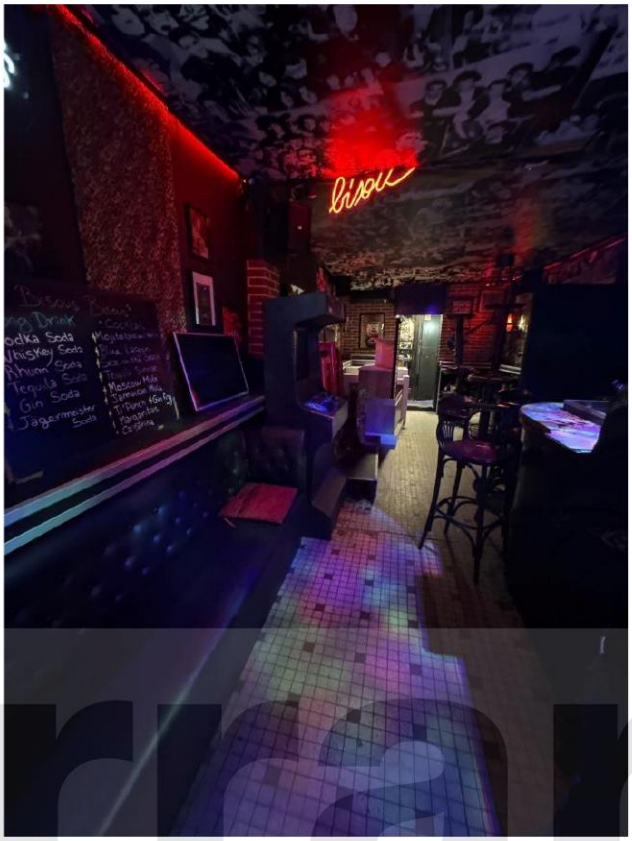
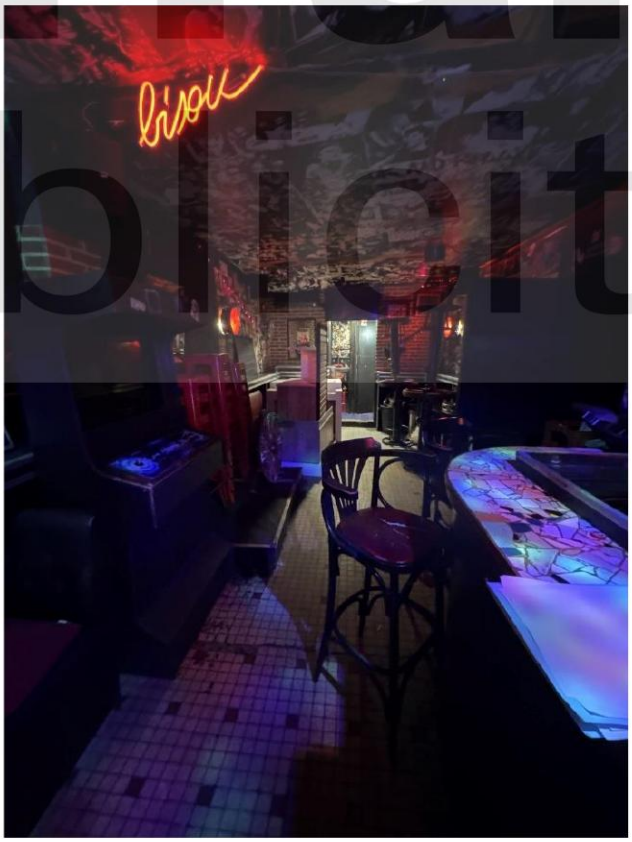
Le sol est en carrelage. Ce sol est ancien et vétuste.

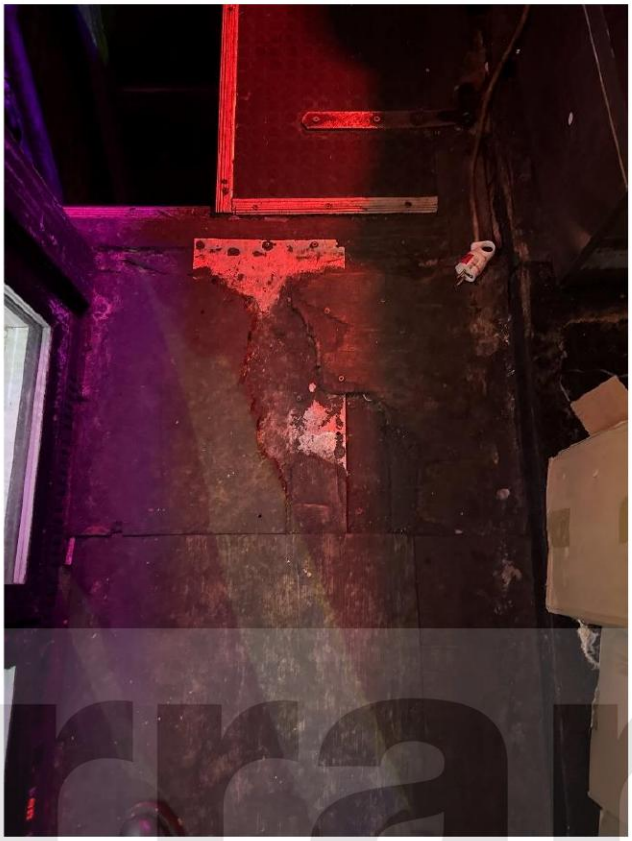
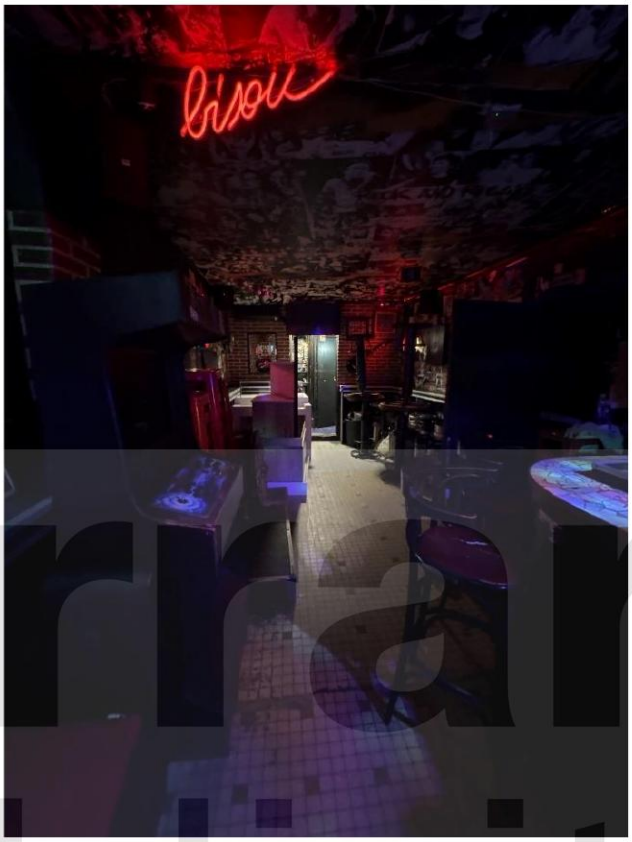
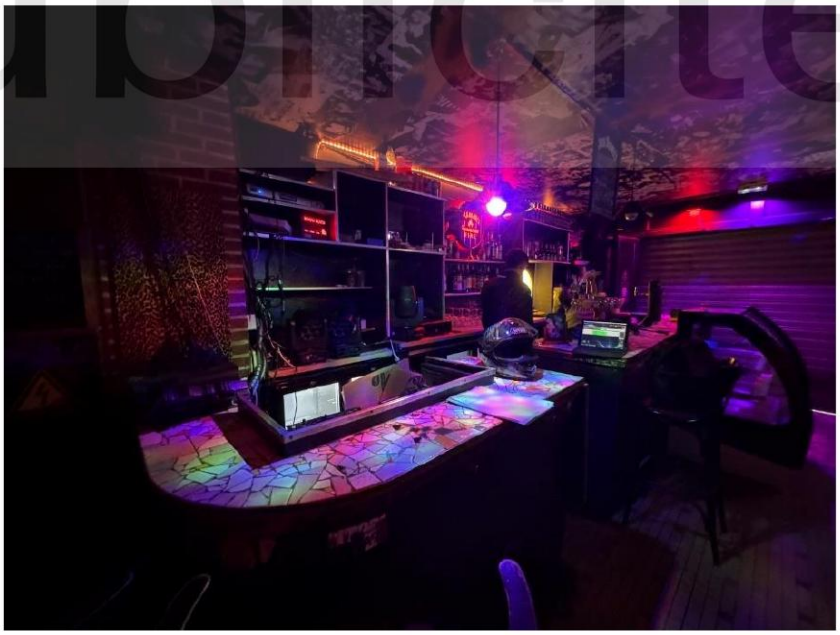
Un bar est aménagé au pied du mur droit.

A l'arrière du comptoir le sol est en mauvais état , les équipements sont vétustes.

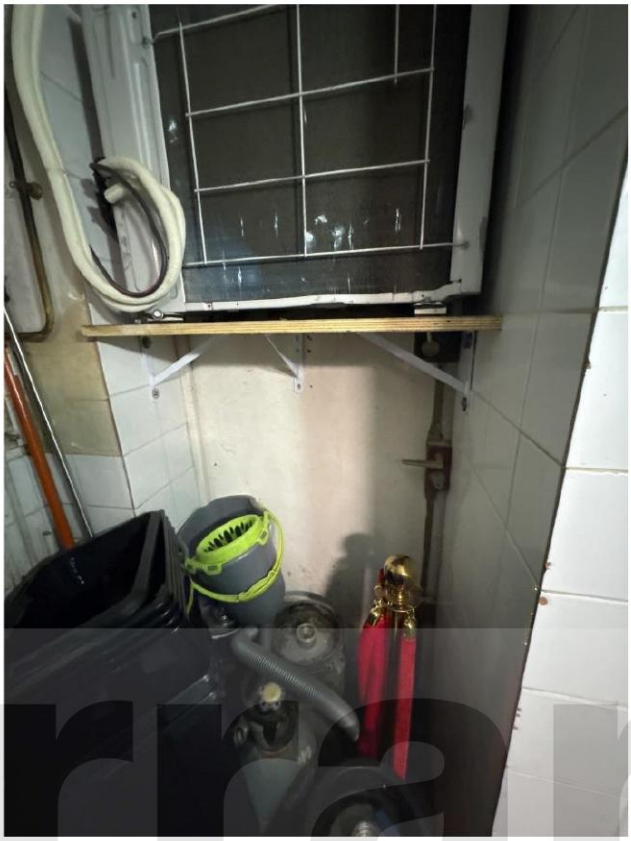
WC / Réserve - lot 100 :

Une réserve est aménagée au fond de la salle de restauration, à droite, dont le sol est ancien et vétuste.

Les murs sont habillés de faïence murale jusqu'au plafond.

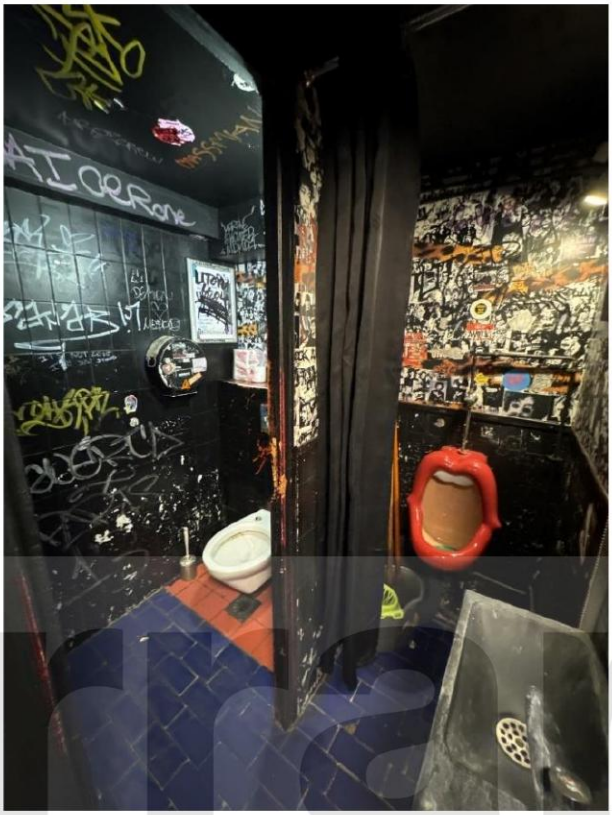
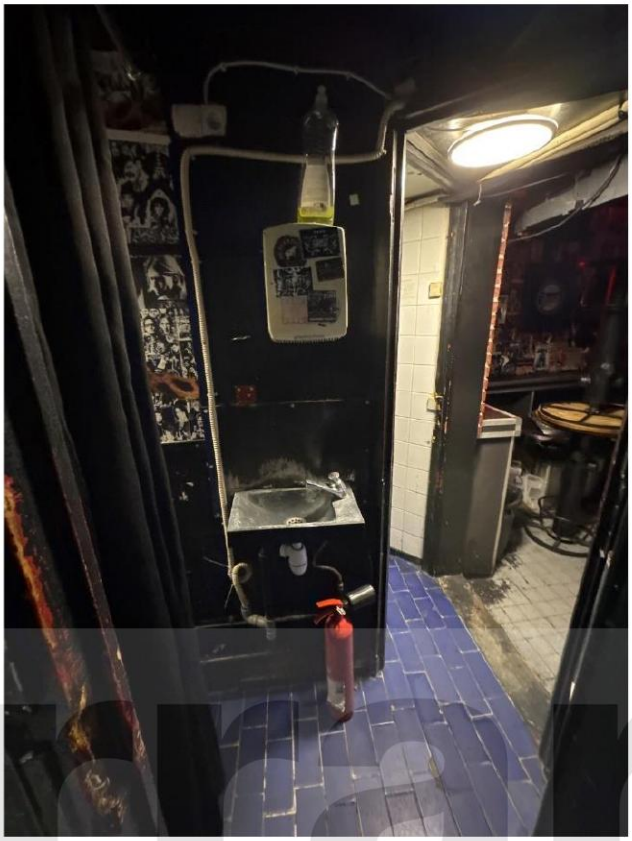
Deux doubles WC sont aménagés.

Le tout est ancien et vétuste.

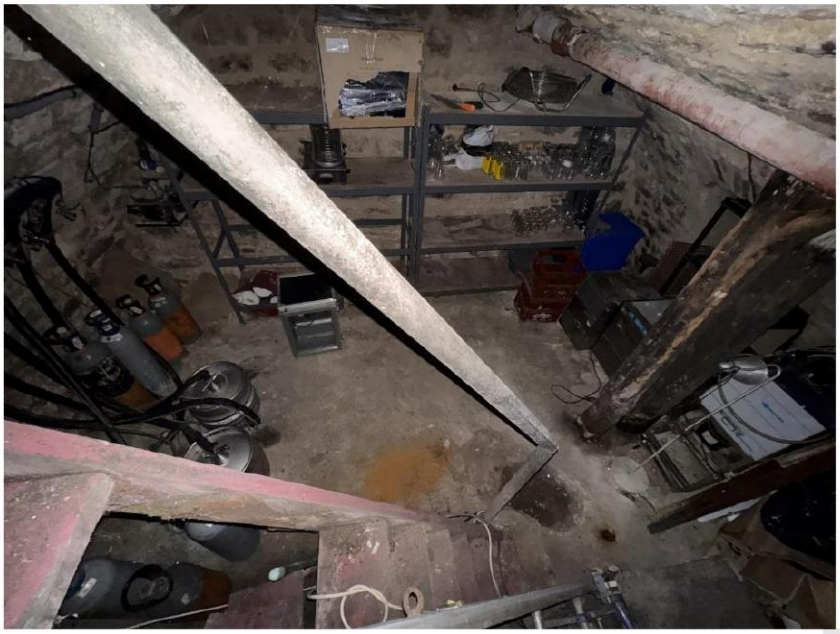
RESERVE AU SOUS SOL – lot 23 :

On accède à cette réserve par une trappe aménagée dans le sol derrière le comptoir du bar.

Cet escalier est doublé d'un système de treuillage afin d'acheminer les futs de bière au sous-sol.

Il n'existe aucun éclairage au sous-sol, ni trappe d'aération. Une odeur d'humidité se fait sentir.

Observations : Stock / Réserve (Sous-sol) : Poutre : Moisissures/Champignon/Chareçon/Vrilette
