PROCES VERBAL DE DESCRIPTION

SYNDICAT DES COPROPRIETAIRES DE L'IMMEUBLE SITUE 98 BIS RUE DE MONTREUIL A VINCENNES, représenté par son syndic, le cabinet HERA IMMOBILIER SARL, inscrit au RCS sous le n° 539 808 691 dont le siège social est situé 138 rue de Montreuil à VINCENNES.

Me suis transportée ce jour au 98 bis, rue de Montreuil à VINCENNES (Val de Marne)

Dossier Technique Immobilier

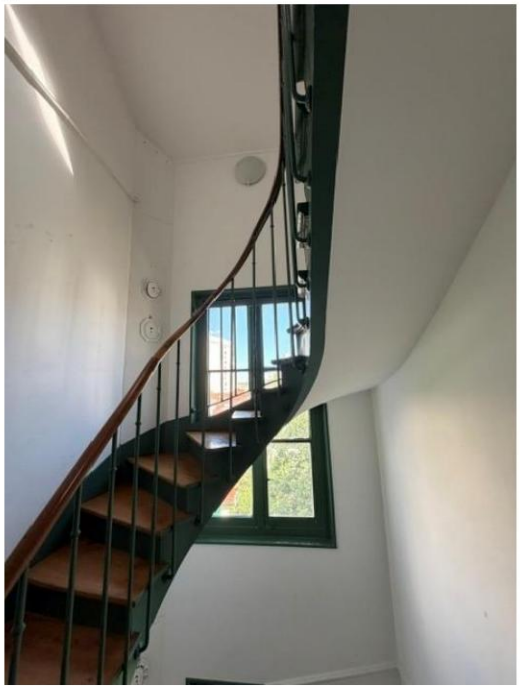
Les parties communes sont en bon état d'entretien.

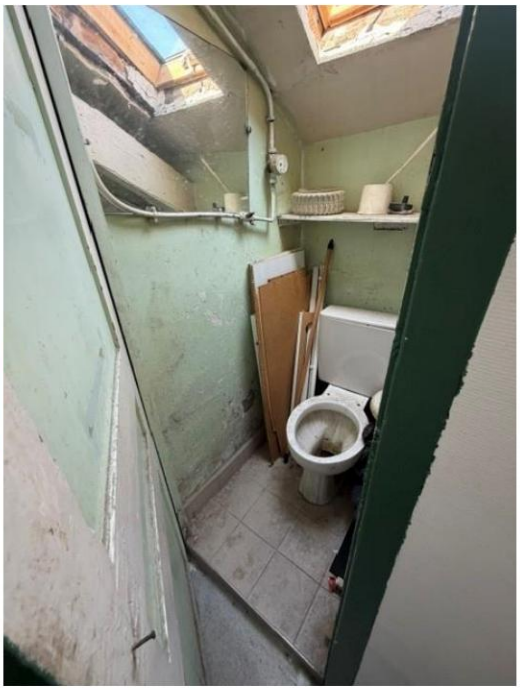
Les murs sont recouverts de peinture en très mauvais état avec d'importantes traces d'humidité.

Le plafond situé sous la pente du toit est recouvert de peinture avec d'importantes traces d'humidité.

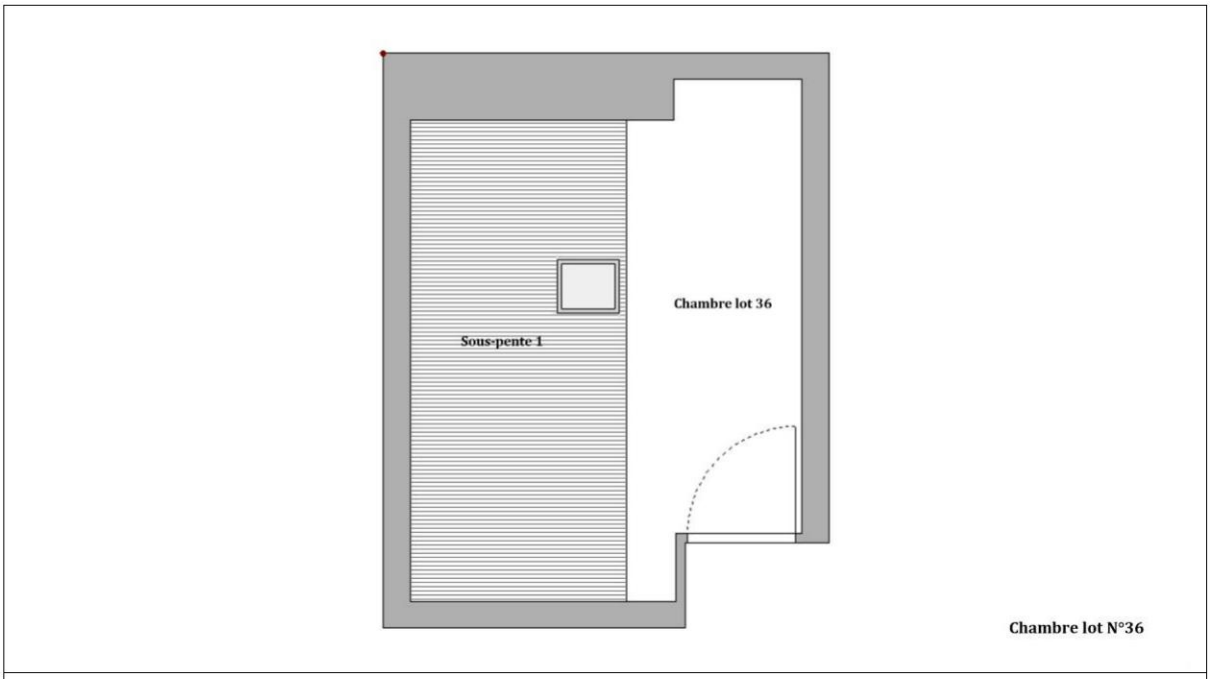
Chambre lot N°36

Du fait de la présence de revêtements contenant du plomb au-delà des seuils en vigueur et de la nature des dégradations constatées (non dégradé, non visible, état d'usage) sur certaines unités de diagnostic, le propriétaire doit veiller à l'entretien des revêtements recouvrant les unités de diagnostic de classe 1 et 2, afin d'éviter leur dégradation future.

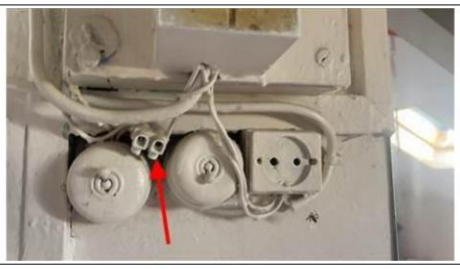
Photo du Compteur électrique
	Photo du tableau électrique
	Photo PhEle001 Libellé de l'anomalie : B4.3 b Le type d'au moins un fusible ou un disjoncteur n'est plus autorisé (fusible à tabatière, à broches rechargeables, coupe-circuit à fusible de type industriel, disjoncteur réglable en courant protégeant des circuits terminaux). Remarques : Présence de fusible(s) de type à broche(s) rechargeable(s) ; Faire intervenir un électricien qualifié afin de remplacer le(s) fusible(s) de type à broche(s) rechargeable(s) par des protections autorisées
	Photo PhEle002 Libellé de l'anomalie : B8.3 b L'installation comporte au moins un matériel électrique inadapté à l'usage. Remarques : Présence de matériel électrique inadapté à l'usage ; Faire intervenir un électricien qualifié afin de remplacer les matériels inadaptés par du matériel autorisé

Photo PhEle003 Libellé de l'anomalie : B7.3 d L'installation électrique comporte au moins une connexion avec une partie active nue sous tension accessible. Remarques : Présence de connexion de matériel électrique présentant des parties actives nues sous tension ; Faire intervenir un électricien qualifié afin de remplacer les matériels présentant des parties actives nues sous tension
