# PROCES-VERBAL DE CONSTAT

01/06/2026 CAISSE DE CREDIT MUTUEL DE CHATEAUROUX 13 Rue Gambetta - 36200 ARGENTON SUR CREUSE

13 Rue Gambetta

36200 ARGENTON SUR CREUSE

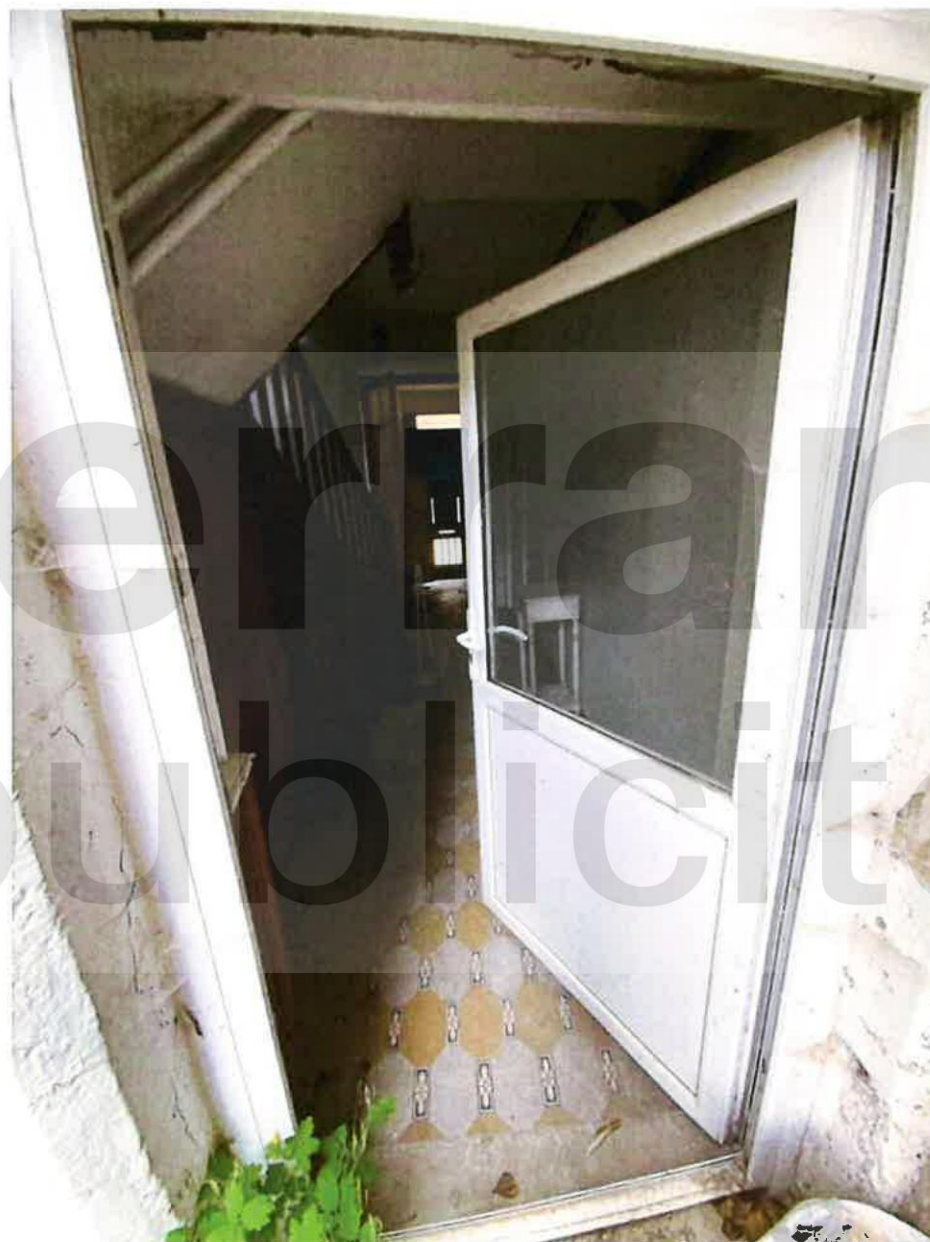
Photographie n°1.

L'accès aux appartements de l'étage s'effectuent par une porte individuelle de nom sur la rue on accède à un couloir au sol carrelage. Les murs sont pour partie enduit, peint ou en crépi. Le plafond est peint. Présence d'un convecteur électrique.

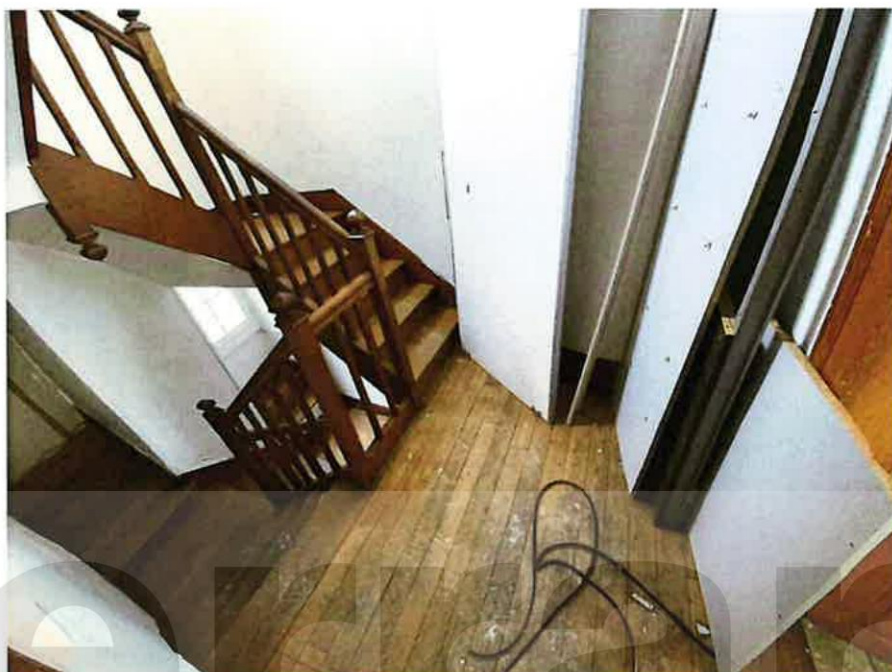
Photographie n°1.

Sol en parquet ancien en état d'usage.

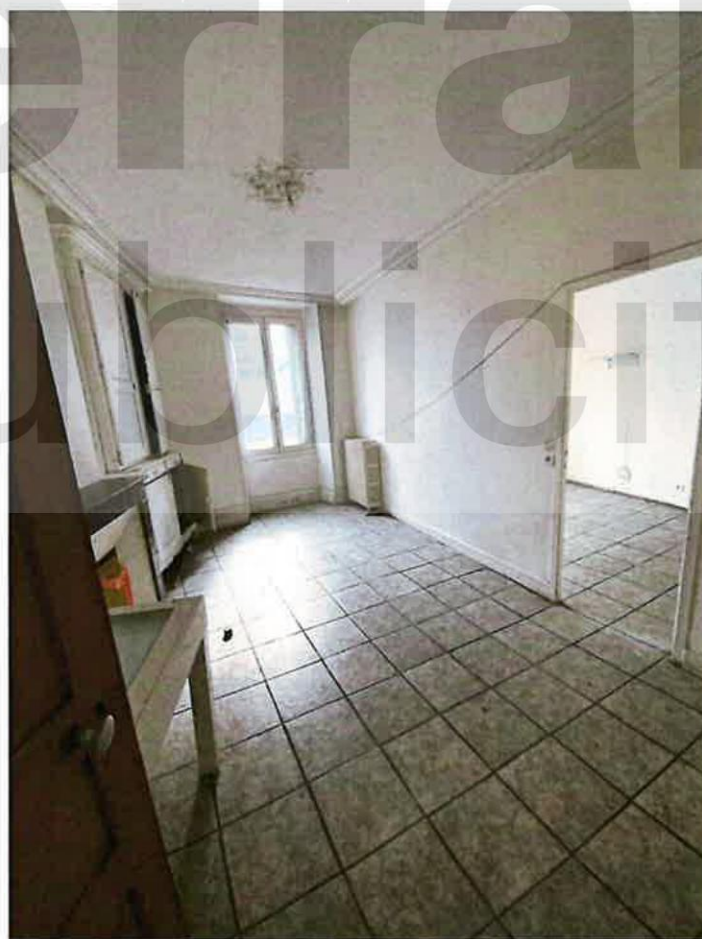
Photographie n°1.

Présence d'un conduit de cheminée.

Le chauffage de la pièce est assuré par un radiateur de chauffage central.

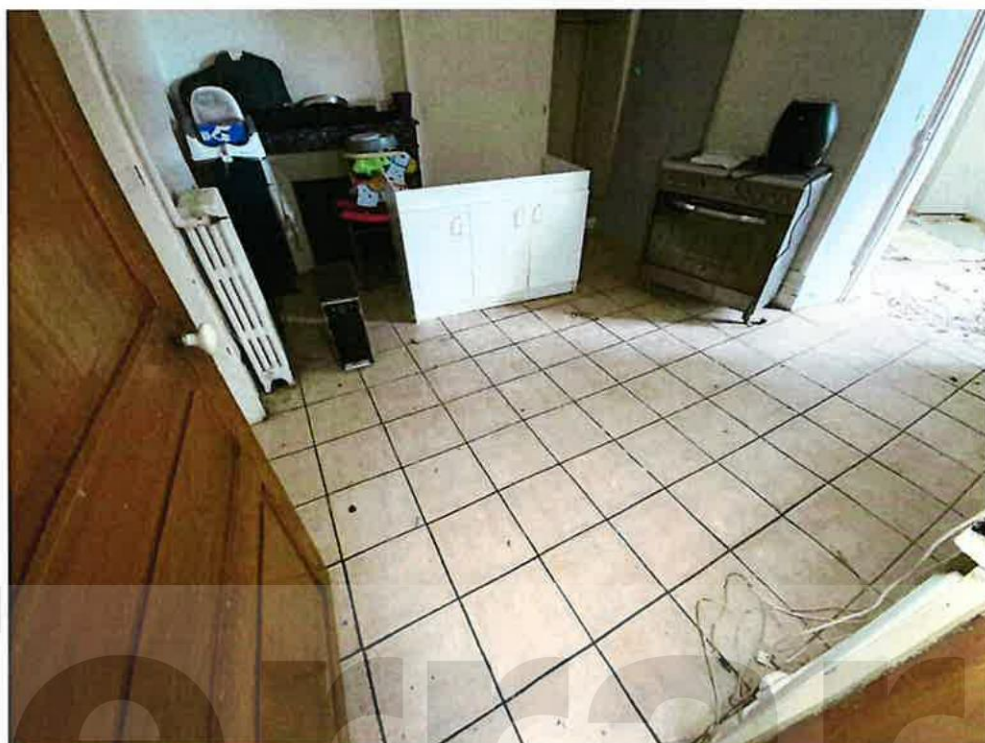
Photographie n°1.

Le plafond est recouvert de fibre de verre en état d'usage.

Présence d'un conduit de cheminée, d'un radiateur de chauffage central et un placard avec porte coulissante

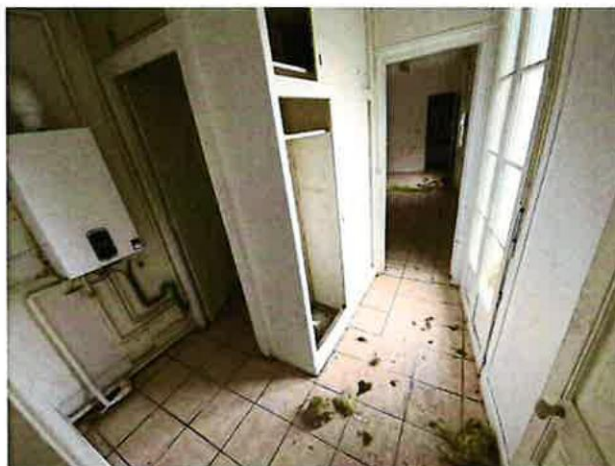
Photographie n°1.

Le plafond est recouvert de fibre de verre en état d'usage, fil et douille.

L'éclairage naturel de la pièce est assuré par une porte-fenêtre en état d'usage, ouverture battant double, châssis pvc, double vitrage.

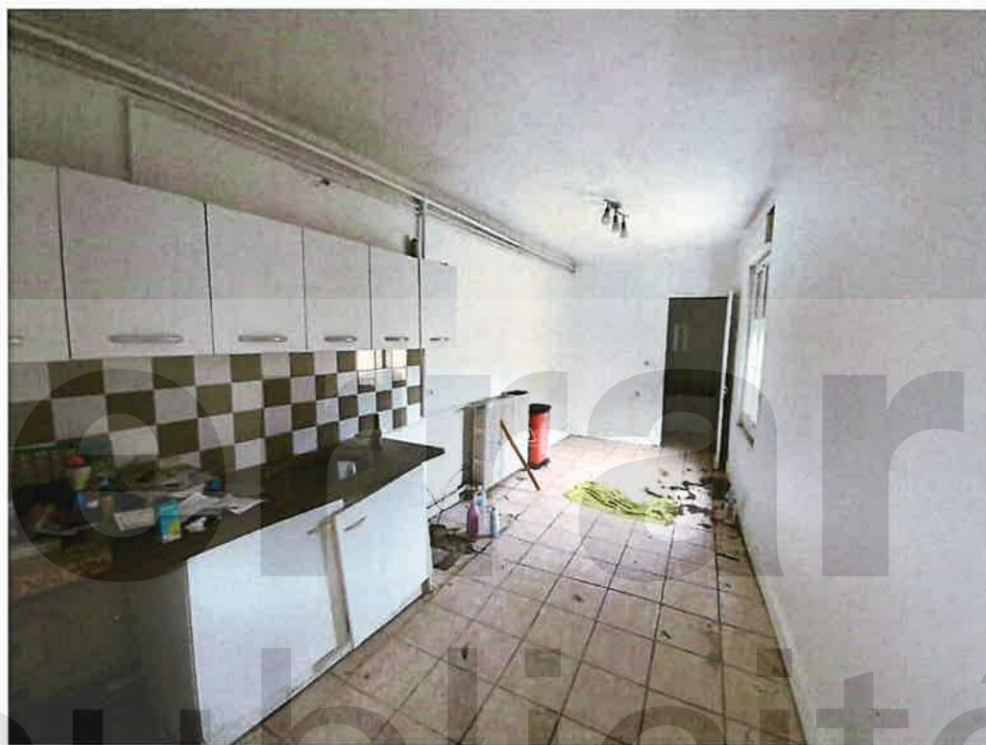
Photographie n°1.

Le sol est recouvert de carrelage en mauvais état. Je relève de multiples fissures.

Présence d'un meuble de cuisine, hors d'usage et de placard haut et d'une craie crédence carrelée abîmée.

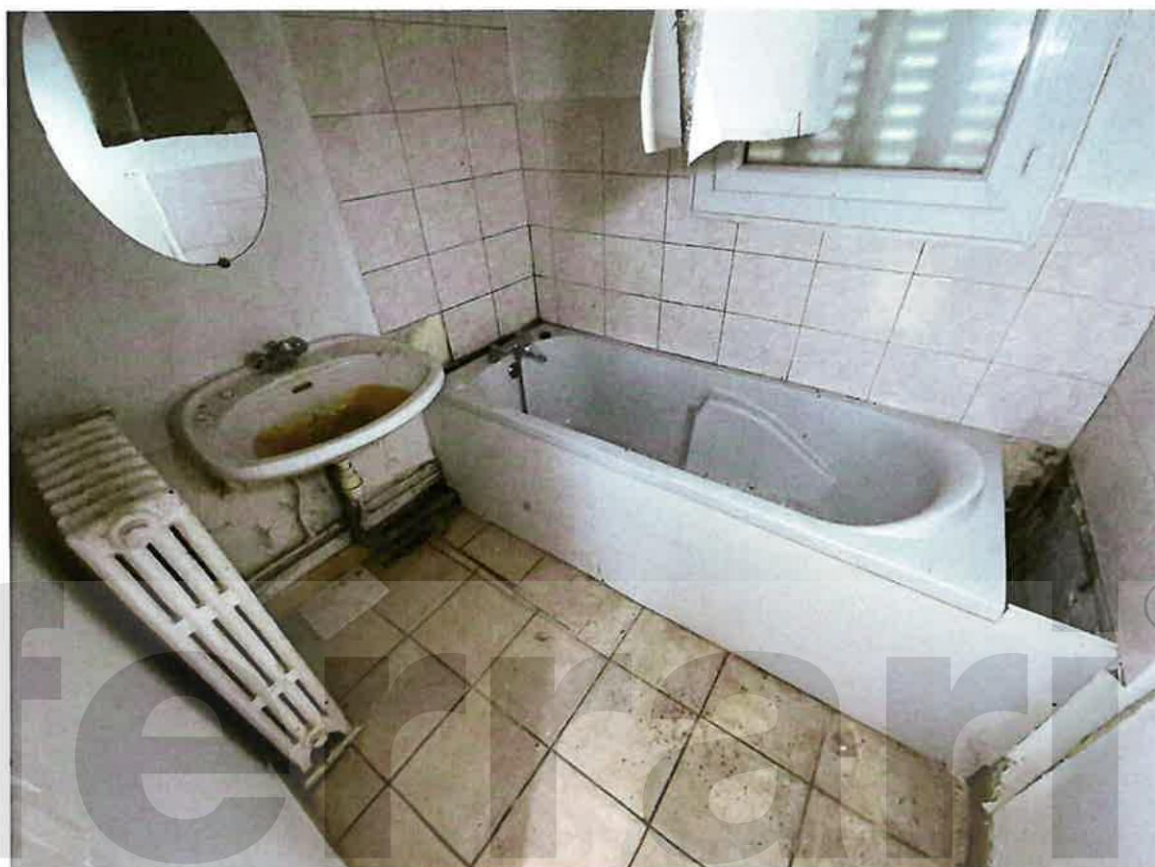
Photographie n°1.

La pièce est équipée d'une baignoire en matériaux de synthèse d'une vasque avec robinet eau chaude et eau froide, ainsi que d'un radiateur de chauffage central.

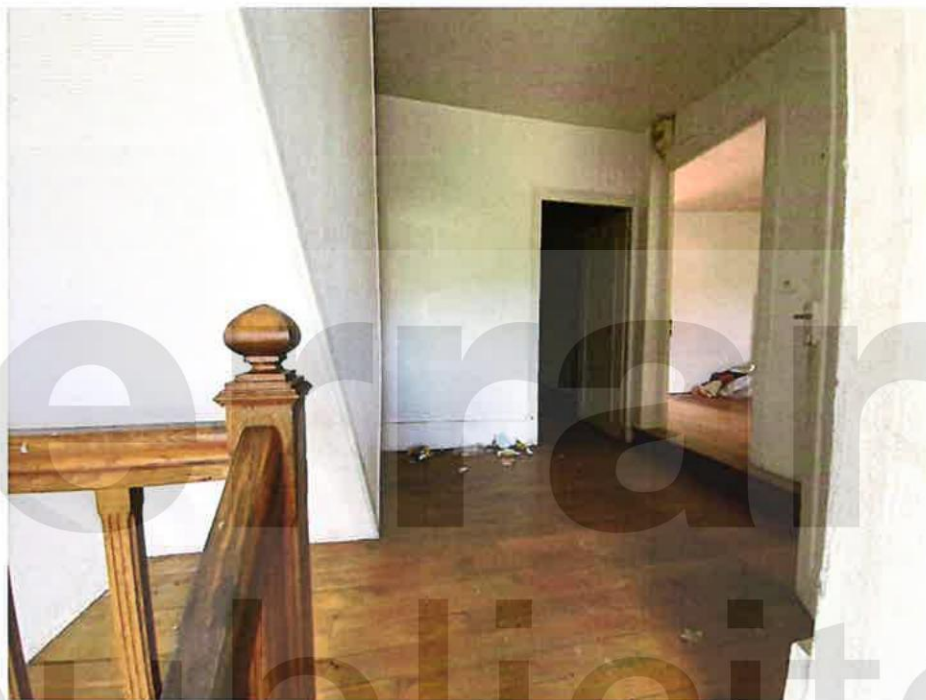
Photographie n°1.

Sol en parquet en état d'usage

Murs peints en état d'usage.

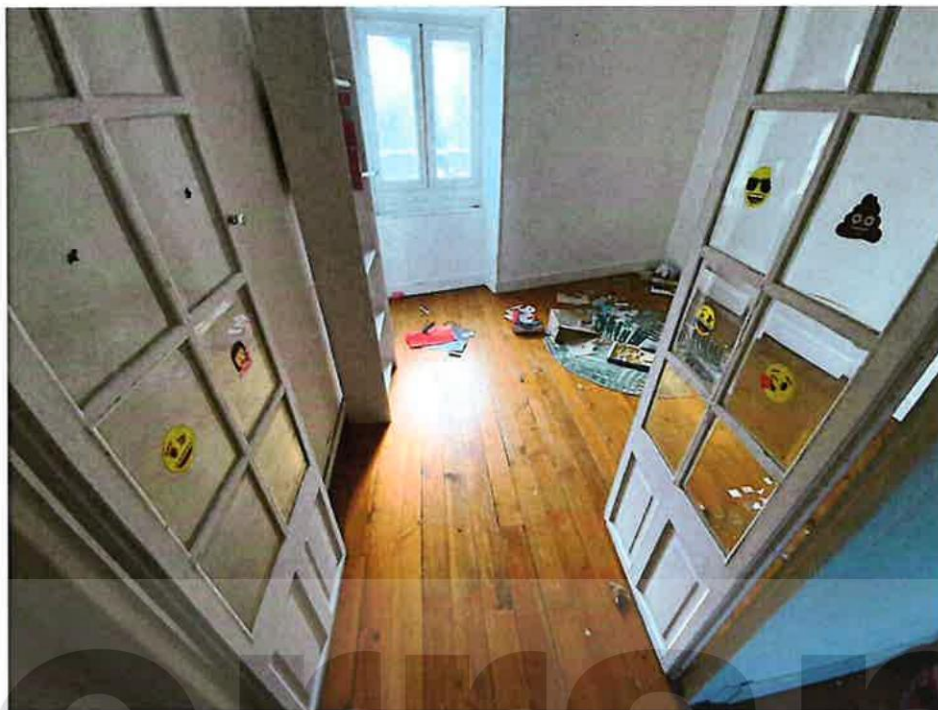
Photographie n°1.

L'éclairage naturel de la pièce est assuré par une fenêtre en état d'usage, ouverture battant double, châssis bois, double vitrage.

Le chauffage de la pièce est assuré par un radiateur de chauffage central.

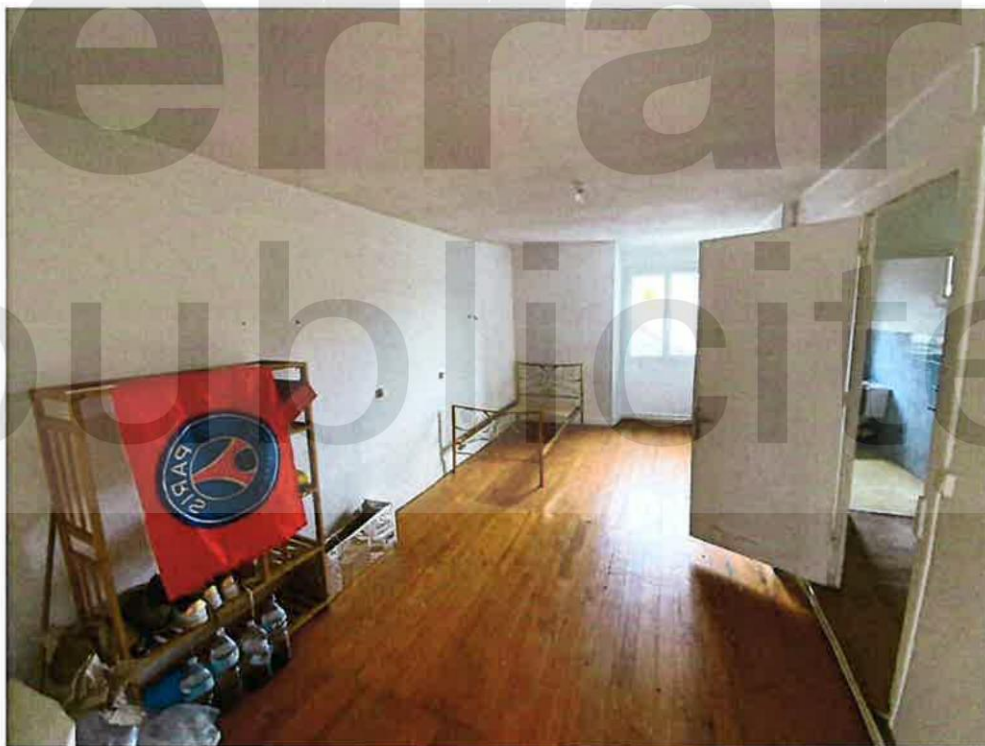
Photographie n°1.

Les murs sont recouverts de fibre de verre peinte en mauvais état.

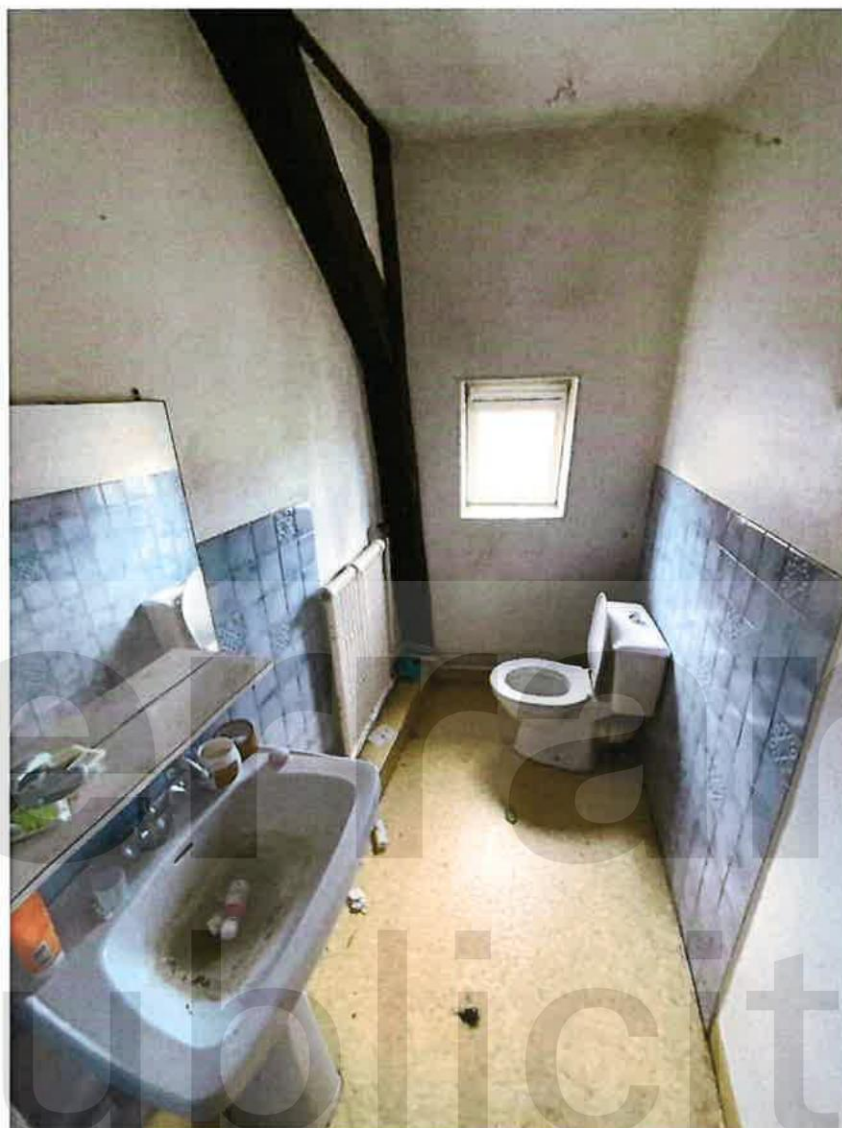
Photographie n°1.

L'accès s'effectue par une porte simple en mauvais état, ouverture battant simple.

Le sol est recouvert de revêtement plastifié en mauvais état de propreté.

Les murs sont recouverts de fibre de verre peinte en mauvais état de propreté.

Le plafond est recouvert de fibre de verre en mauvais état de propreté.

Un lavabo sale.
