**PROCES-VERBAL DE DESCRIPTION**

LE : MERCREDI DIX SEPT JUIN DEUX MILLE VINGT SIX

A l'effet de dresser un Procès-Verbal descriptif des biens immobiliers ci-après désignés, sur la commune de MONTLUCON (03100), 42 Avenue de la République et 1 Rue du Capitaine Segond, à savoir :

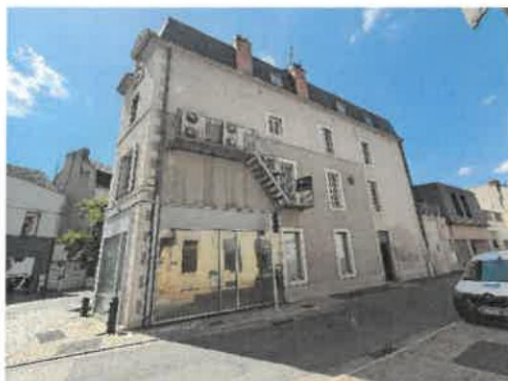
Je note que la façade EST, rue du Capitaine Second, est flanquée d'un escalier de service métallique et de blocs extérieurs de climatisation.

La couverture visible en brisis présente un bon état apparent.

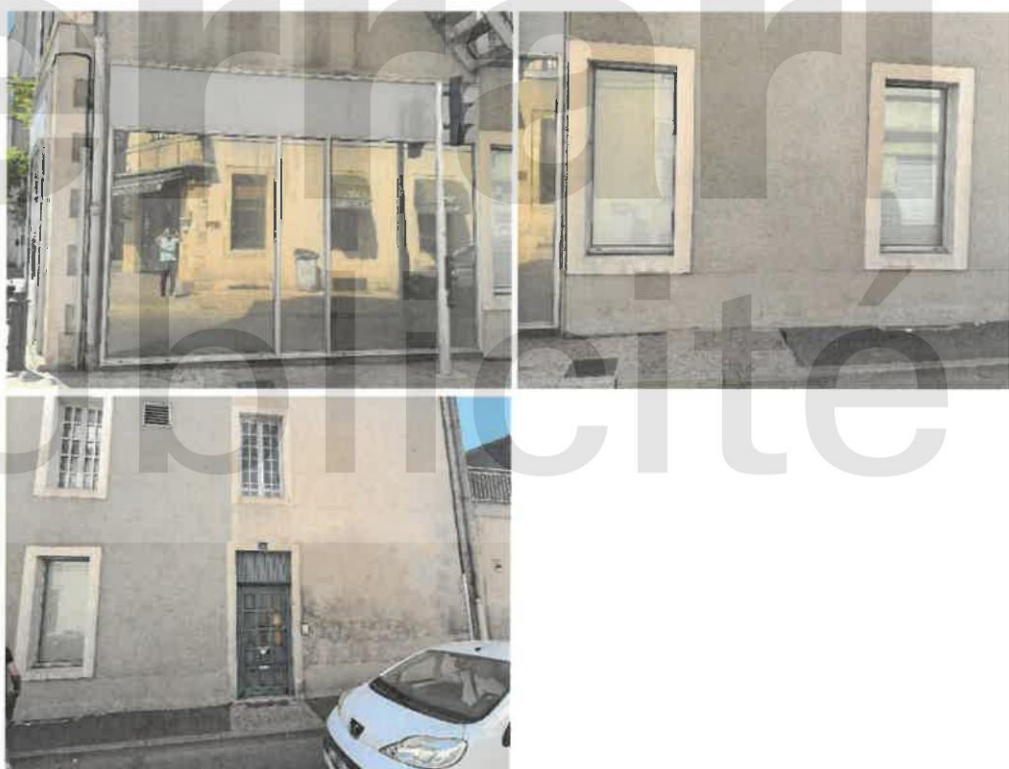
Hormis quelques auréoles et fissures, je constate que le soubassement est en bon état général.  
A droite de la porte d'entrée, je constate que le crépi est vétuste, épaupré et présente des signes d'humidité.

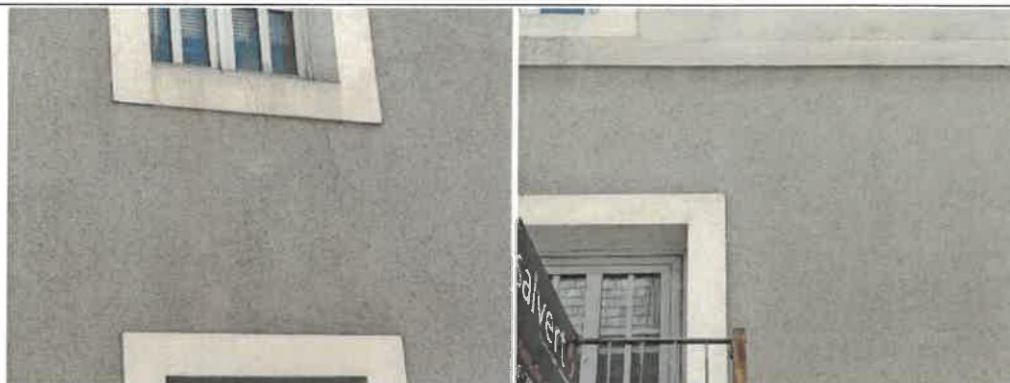
Je constate qu'il existe trois fenêtres au deuxième étage.

Le brisis en ardoises du troisième étage comporte trois vélux ainsi que deux cheminées et une antenne râteau.

Je note l'existence de plusieurs fissures en partie supérieure de la façade, néanmoins en bon état apparent.

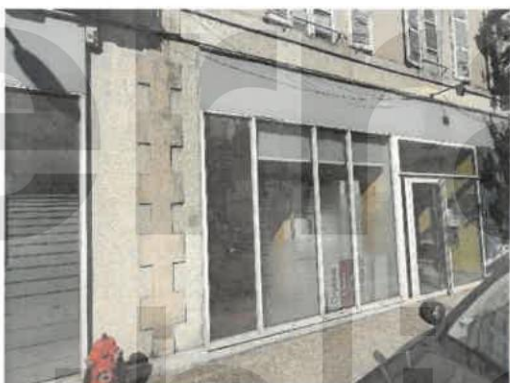
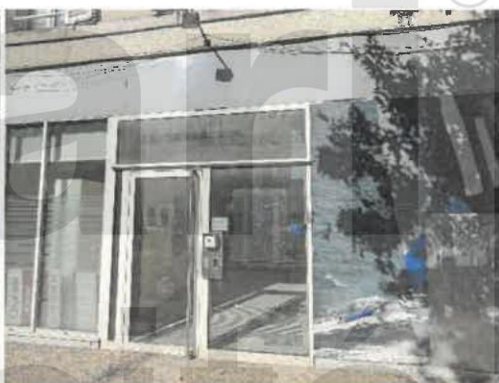
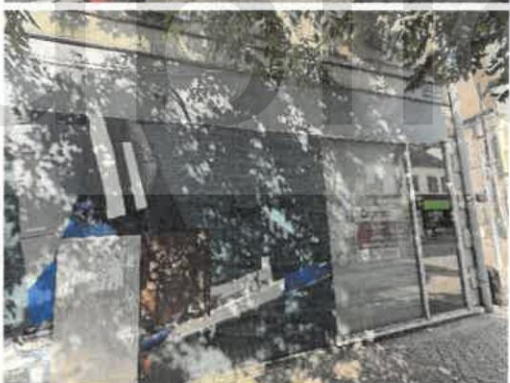
Je note l'existence de plusieurs fissures en façade néanmoins en bon état apparent.

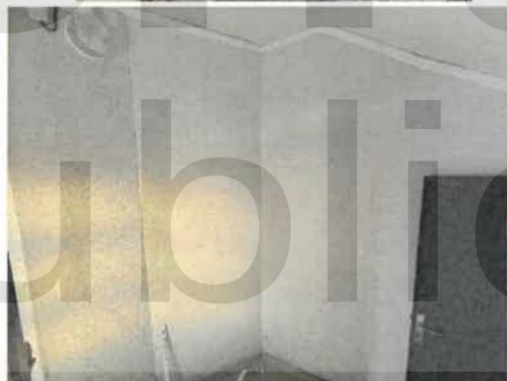
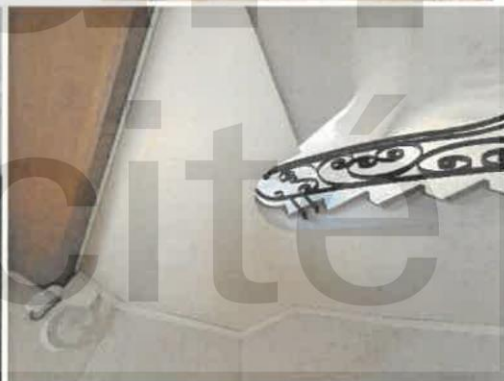
Une porte en bois, vitrée en partie supérieure ; un carreau brisé ; porte sale et abîmée ; encadrement épaupré ;

Sol : dalle en ciment, sale ;

Murs : crépi en état d'usage ; lambris en retour de droite ; poussiéreux ;

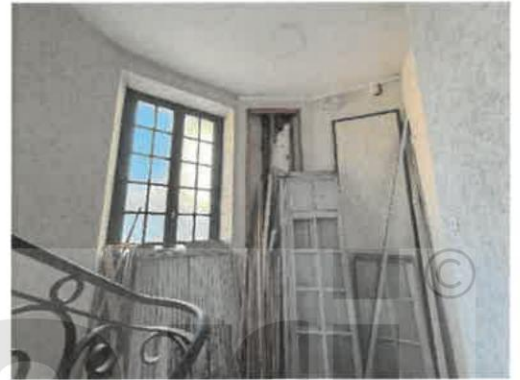
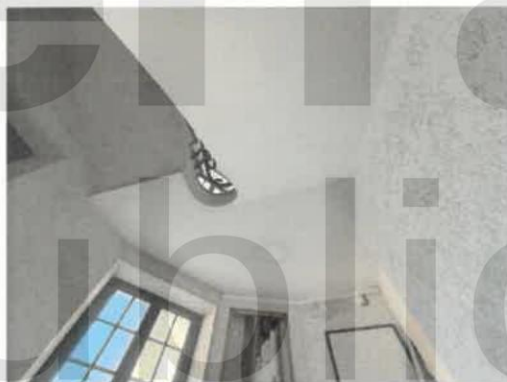
Sol : minéral en bon état, poussiéreux ;

Murs : crépi en état d'usage, sale et poussiéreux ;

Plafond : peinture en état d'usage ; une trace de reprise ;

Une fenêtre en bois, vétuste, simple vitrage ;

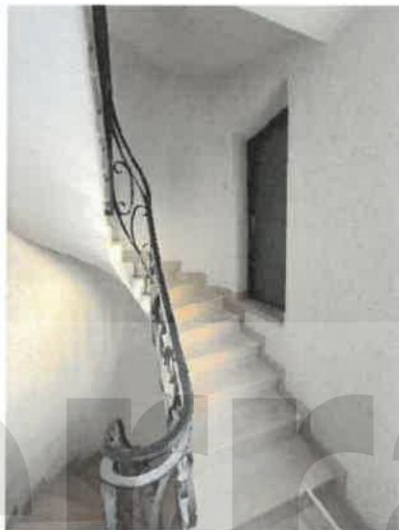
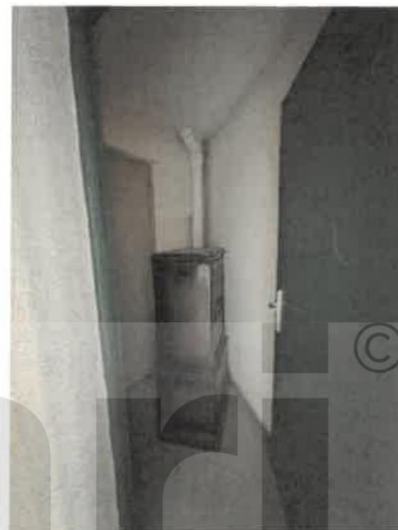
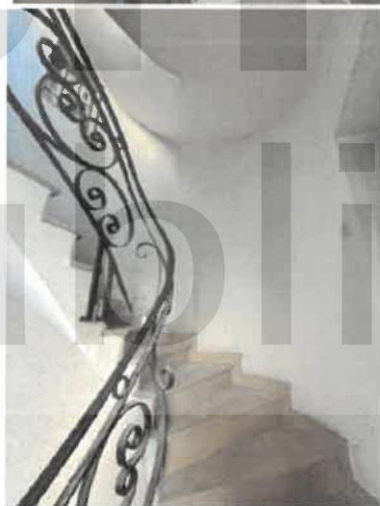
Une porte pleine en bois en état d'usage : traces de frottement et de salissures ;

Murs : crépi en état d'usage hormis en retour de gauche ; fissures face à la porte ;

Plafond : peinture en état d'usage ; sale et poussiéreuse ;

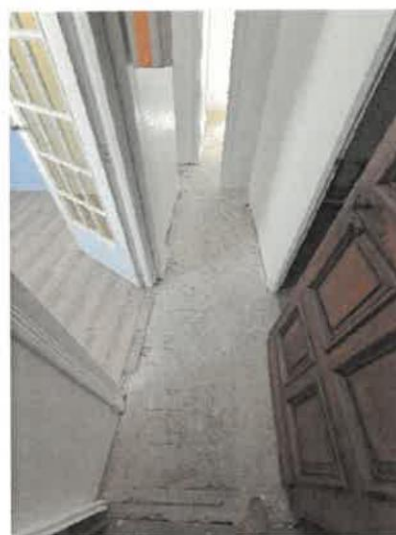
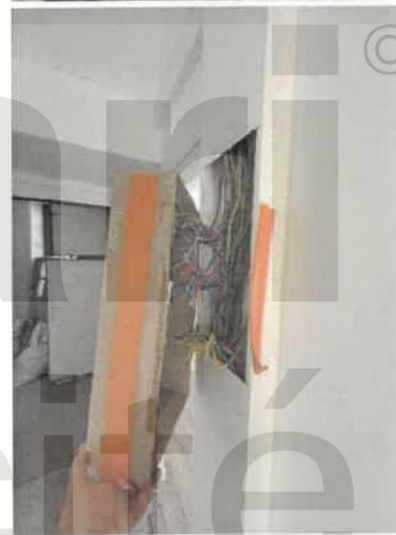
Sol : parquet vétuste, à l'état de chantier ; couvert de résidus de travaux et de peinture ;

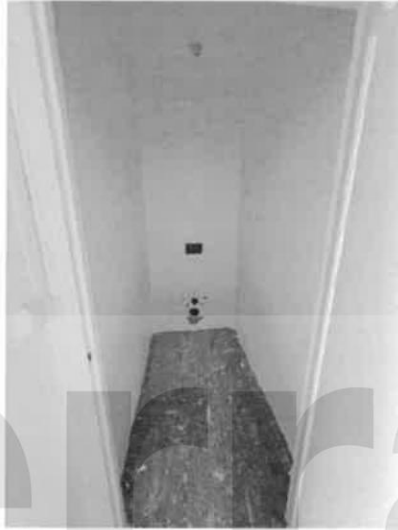
Sol : parquet vétuste à l'état de travaux, hors d'usage ;

Attentes pour WC suspendu ;

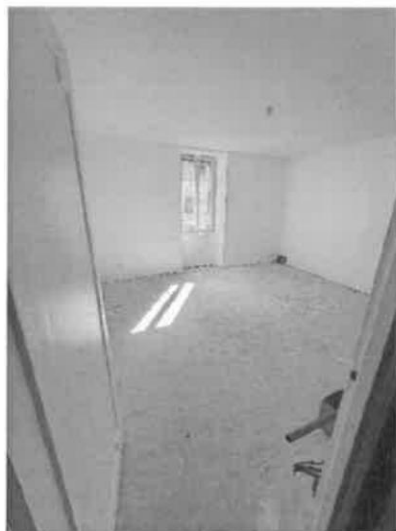
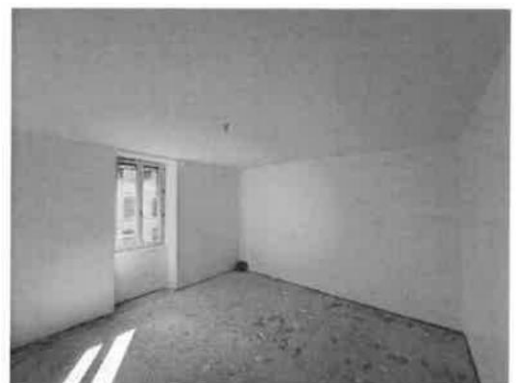
Sol : parquet vétuste, hors d'usage ;

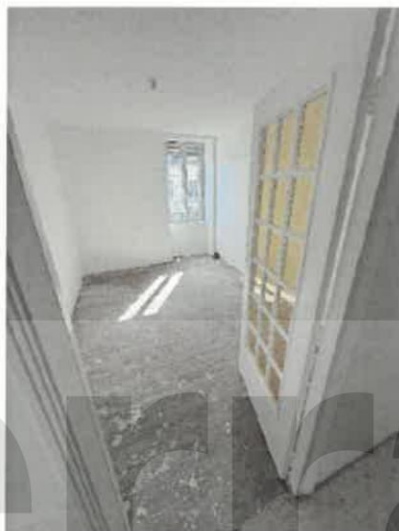
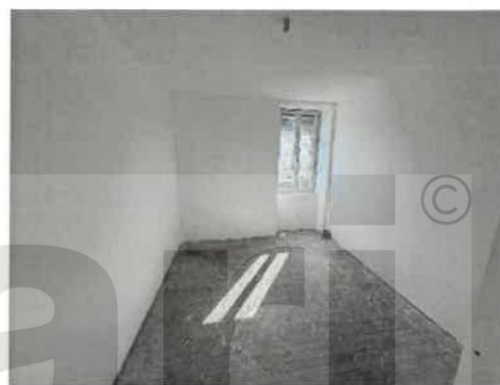
Sol : parquet vétuste, à l'état de travaux ;

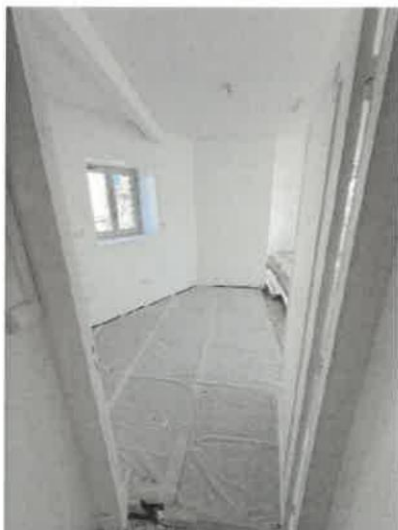
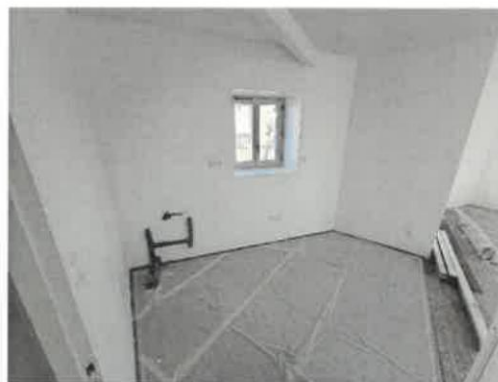
Une ventilation ;

Huit prises de courant ; Un interrupteur double ;

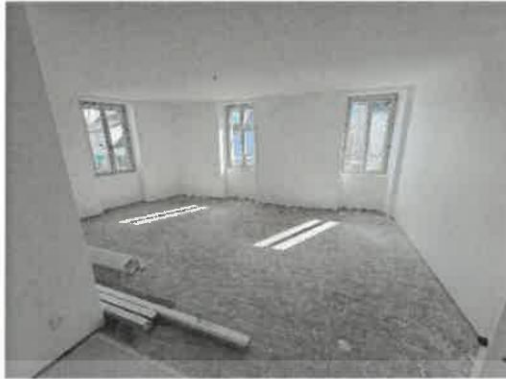
Espace séjour :

Sol : parquet vétuste, à l'état de travaux ;

Allumage avec douille sans ampoule : sous réserve de son fonctionnement ;

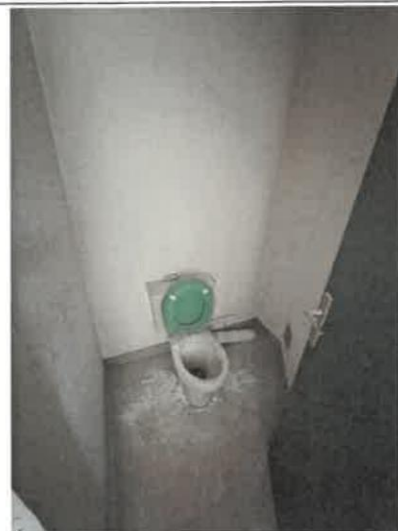
**SANITAIRES - WC (1,61m²)**

Murs : papier peint vétuste ; déchirures ; jonctions des lés visibles ;

Une cuvette WC, hors d'usage ;

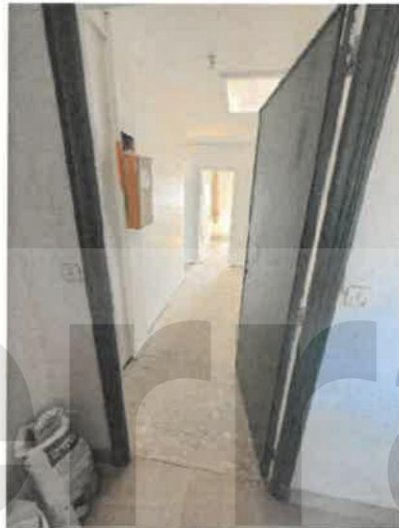
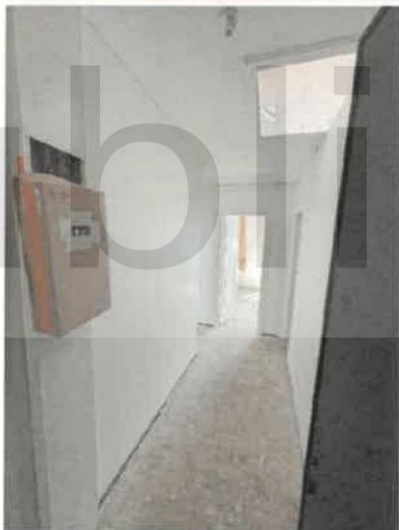
**ENTREE/DEGAGEMENT : (7,92m²)**

Une porte pleine en bois, sale et tachée, peinture écaillée ;

Sol : parquet, à l'état de chantier ; couvert de débris de peinture et de matériaux ;

Une colonne électrique avec emplacement pour tableau électrique non relié : sous réserve du bon fonctionnement ;

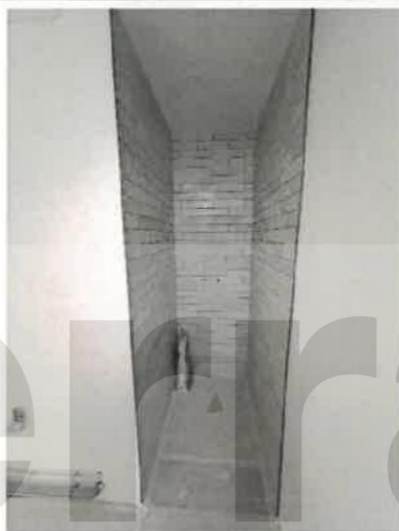
### **SALLE DE BAIN : (6,21m²)**

Une baignoire posée avec tablier : en cours de faïençage ; Robinetterie pas installée ; absence de faïence murale ;

Un espace douche à l'italienne : receveur protégé par film plastique ; absence de mitigeur ; joints non réalisés ;

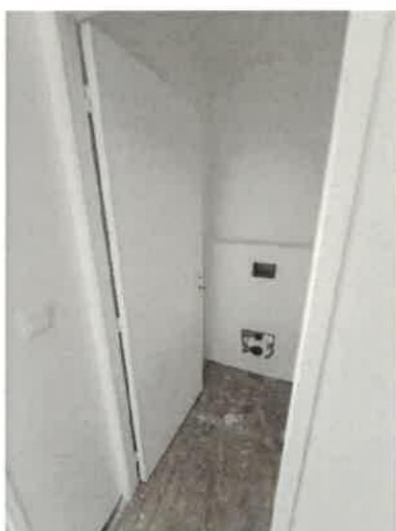
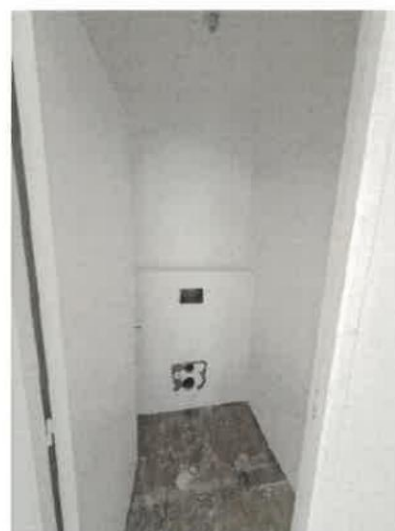
**WC :** (1,22 m²)

Une porte pleine en bois neuve ; absence de poignée ;

Sol : parquet en mauvais état d'usage, à l'état de chantier ;

Attentes existantes pour WC suspendu sans les équipements ;

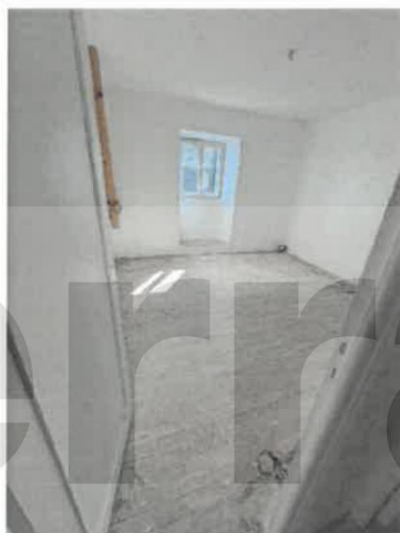
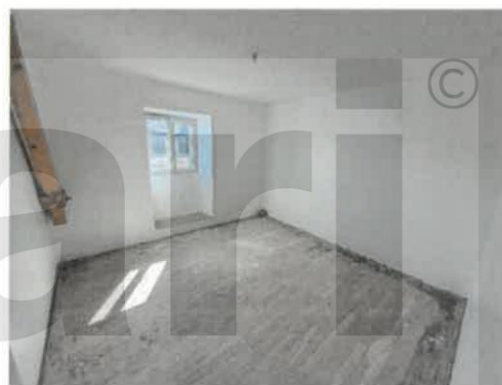
**CHAMBRE 1 : (13,76m²)**

Sol : parquet ancien, à l'état de travaux ;

Un interrupteur ; Sorties de gaines électriques sans prises ;

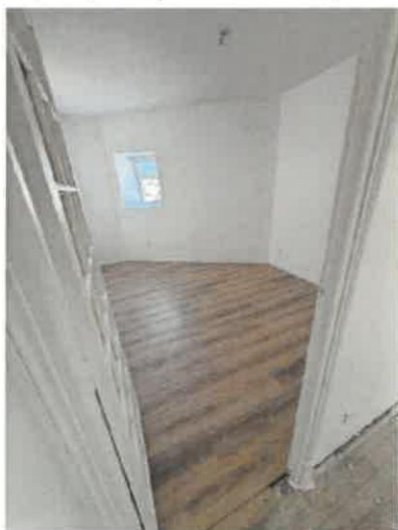
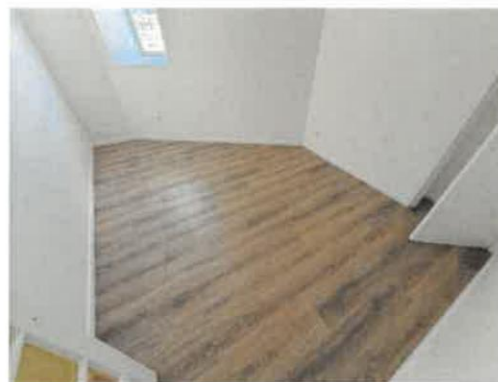
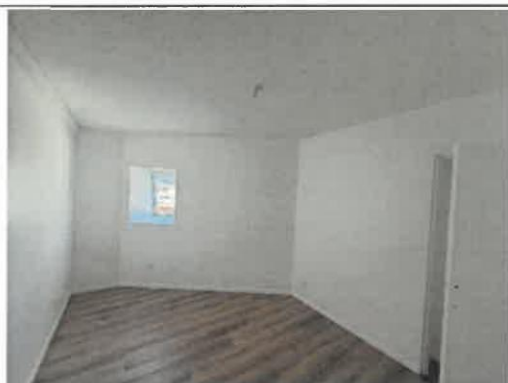
**CHAMBRE 2 : (10,21m²)**

Un vélux avec des boiserie peintes à neuf ; vitre sale et encrassée ;

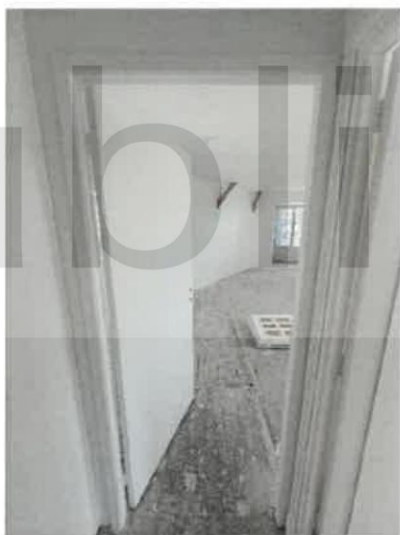
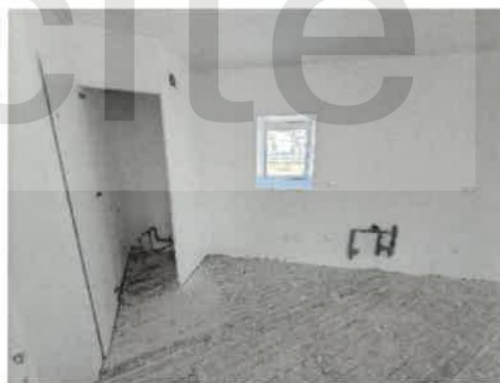
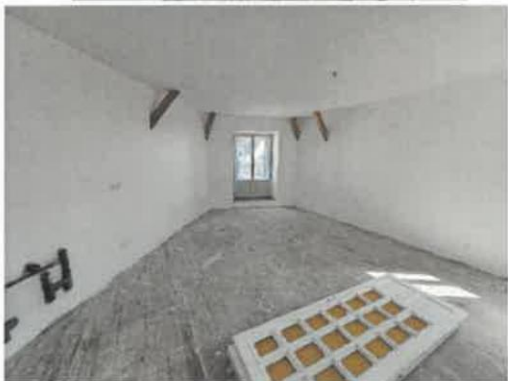
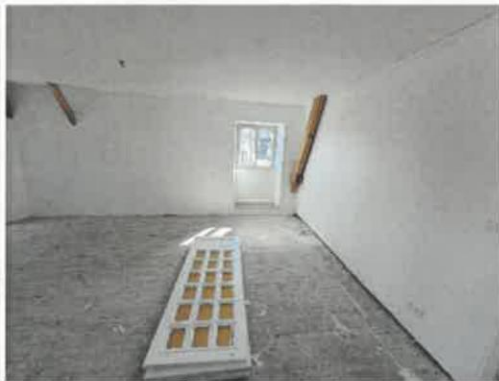
### **SEJOUR - CUISINE (27,54m²)**

Sol : parquet vétuste, à l'état de chantier ;

Un vélux, peinture neuve ; vitre sale et encrassée ; trémie refaite à neuf ;

Une porte fenêtre neuve, deux battants, double vitrage, PVC, pleine en partie basse, vitrée en partie supérieure, encadrement neuf ; Persiennes en bois vétustes ; Un garde-corps extérieur ;

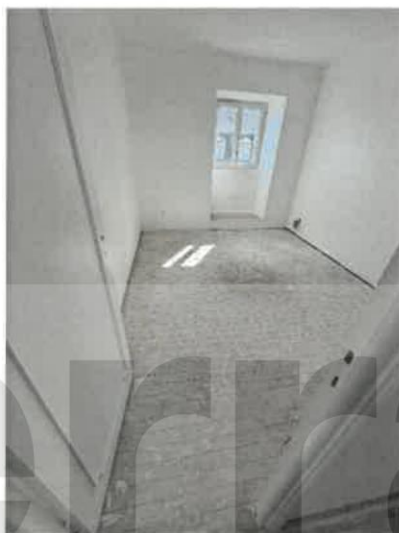
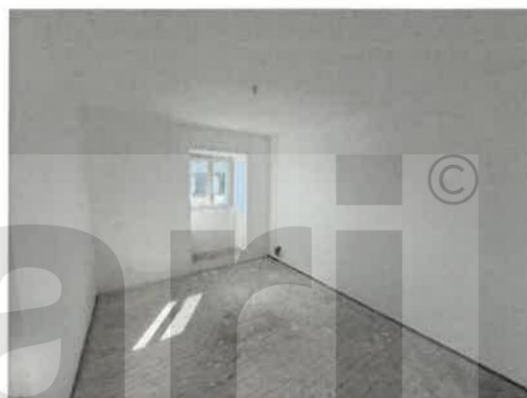
### **CHAMBRE 3 : (10,97m²)**

Sol : parquet vétuste, à l'état de chantier ;

Deux sorties de fils pour prise électrique ; Une prise de courant ;

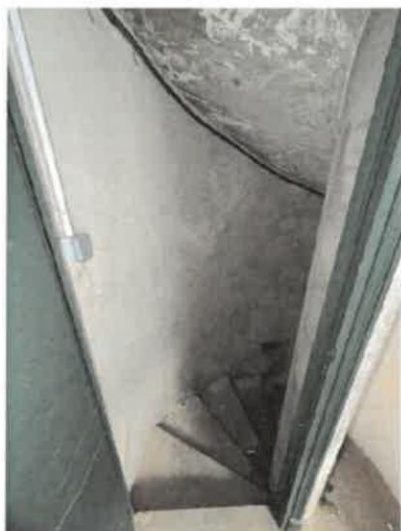
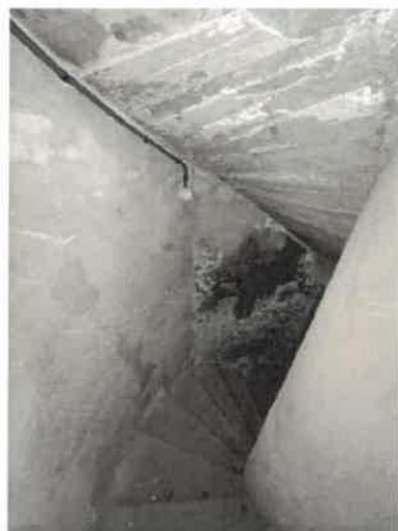
### **DESCENTE DE CAVE**

Une porte pleine, vétuste ;

Murs : crépi ancien ; traces de frottements et trous ;

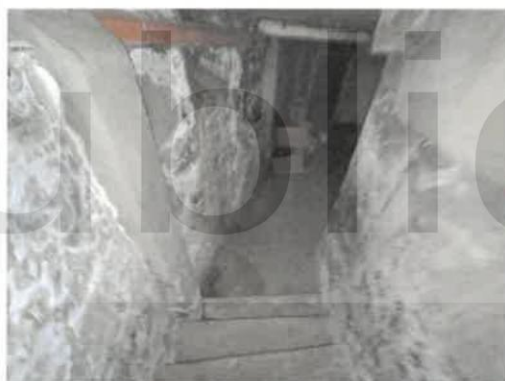
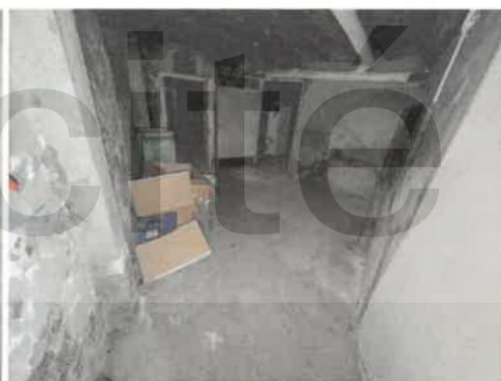
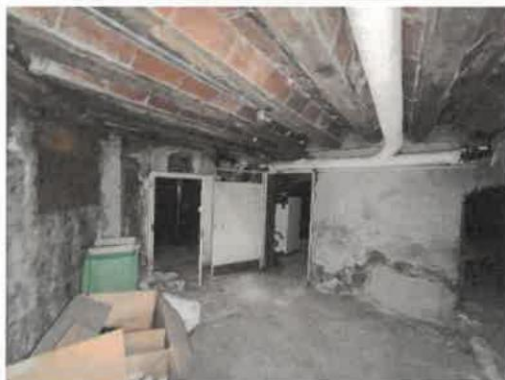
### **DEGAGEMENT (16,39m<sup>2</sup>)**

Sol : ciment, vétuste ;

Murs : enduit vétuste ;

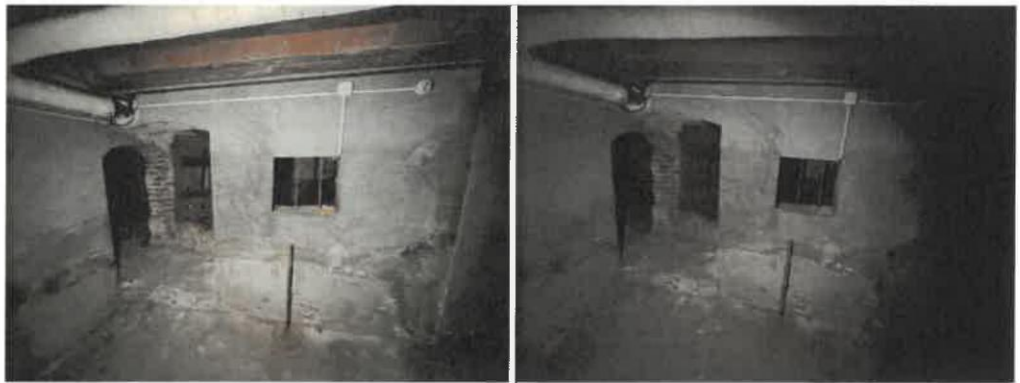
### **CAVES N°2 ET 3**

Sol : ciment, vétuste ;

Murs : crépi, sale et ancien ;

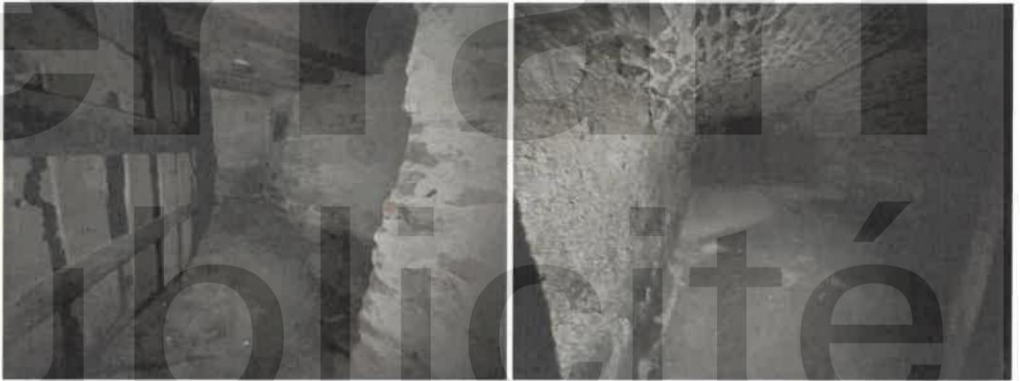
*Cave voutée*

Murs : enduit vétuste ;

Une porte en bois vétuste et ancienne ;

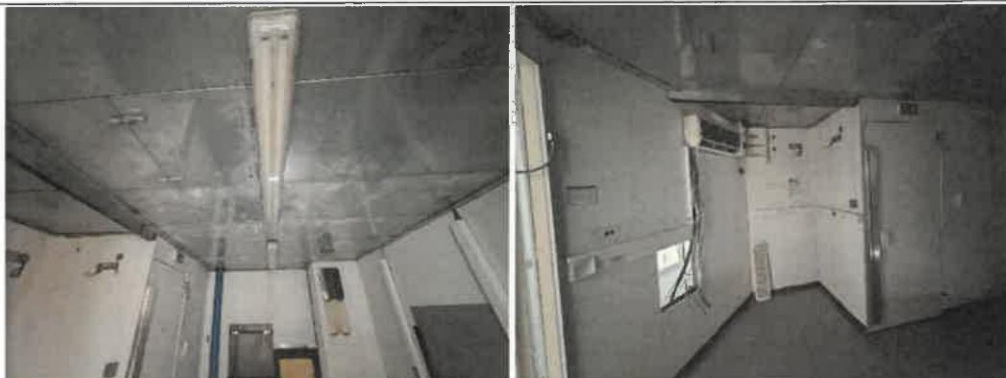
#### **BUREAU DU DIRECTEUR (15,70m<sup>2</sup>)**

Plafond : dalles d'habillages en état d'usage ; une dalle déposée au sol ;

Placards sur mesure en mélaminé : une porte manquante ;

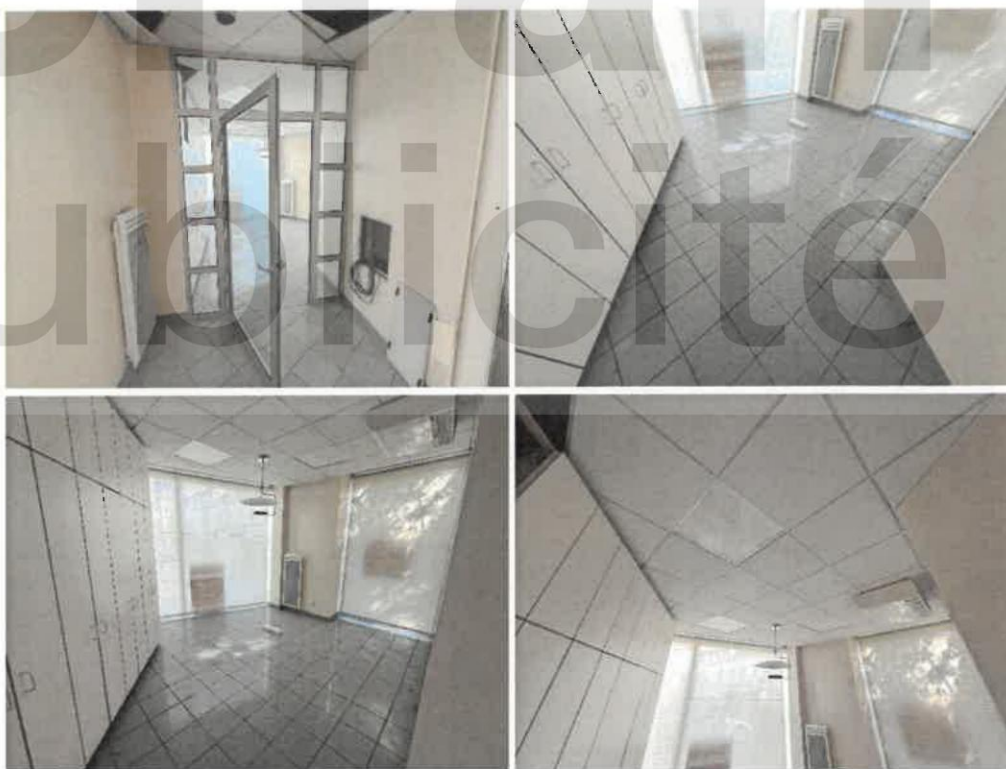
#### **BUREAU 1 (12,13m<sup>2</sup>) à gauche de l'escalier**

Une porte vitrée en état d'usage ;

Sol : carrelage en état d'usage ;

Plinthes : carrelage, sur une partie de la pièce seulement ;

Murs : papier peint en état d'usage ;

Plafond : dalles d'habillage, en état d'usage ;

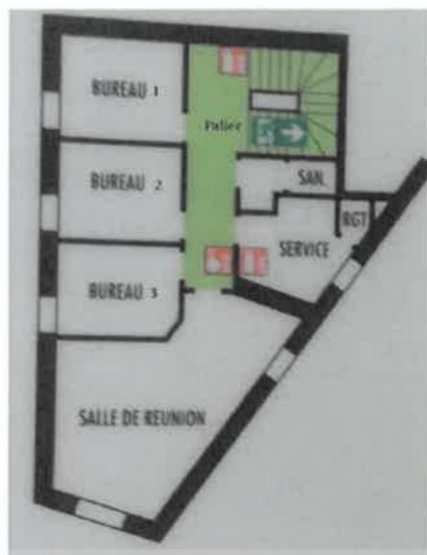
### **PALIER - DEGAGEMENT PREMIER ETAGE : (11,31m<sup>2</sup>)**

Plafond : dalles d'habillage en état d'usage : nombreuses dalles manquantes ou tachées ;

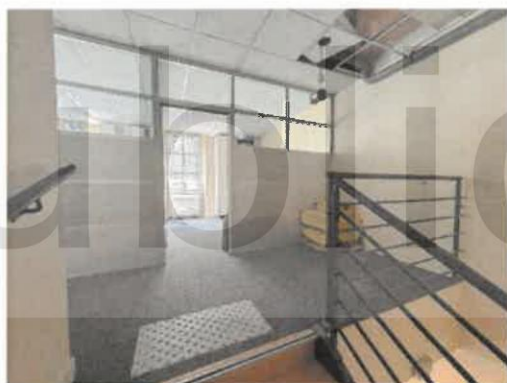
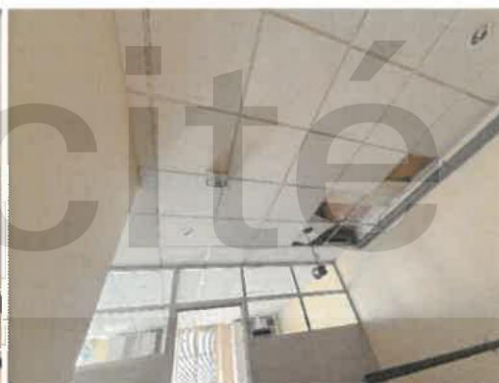
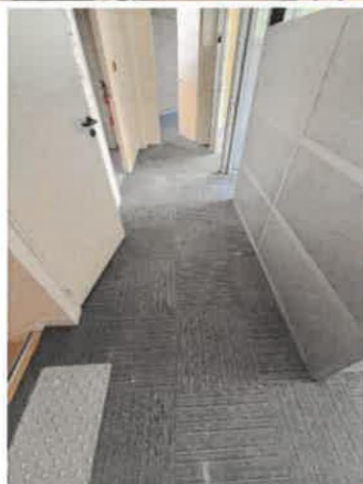
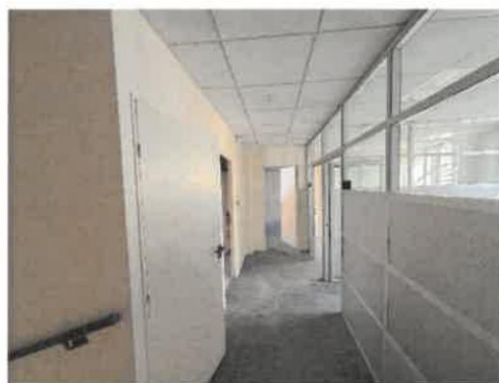
**BUREAU 1 : (9,93m²)**

Une paroi métallique légère ; porte déposée ;

Murs : peinture, sale et tachée ;

Plafond : dalles d'habillages ; plusieurs dalles fendues ;

Une fenêtre en bois, deux battants double vitrage ; tablette, en mauvais état ;

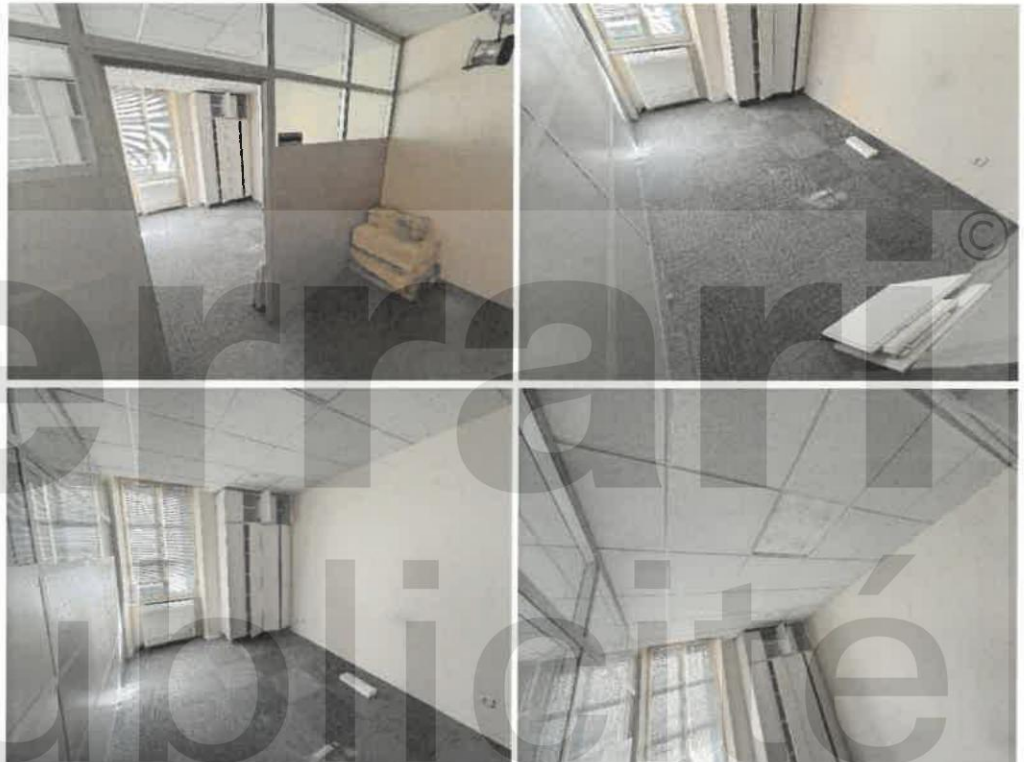
**BUREAU 2 : (10,13m²)**

Murs : peinture sale et tachée ;

Une fenêtre en bois, deux battants, double vitrage ; tablette, en mauvais état ;

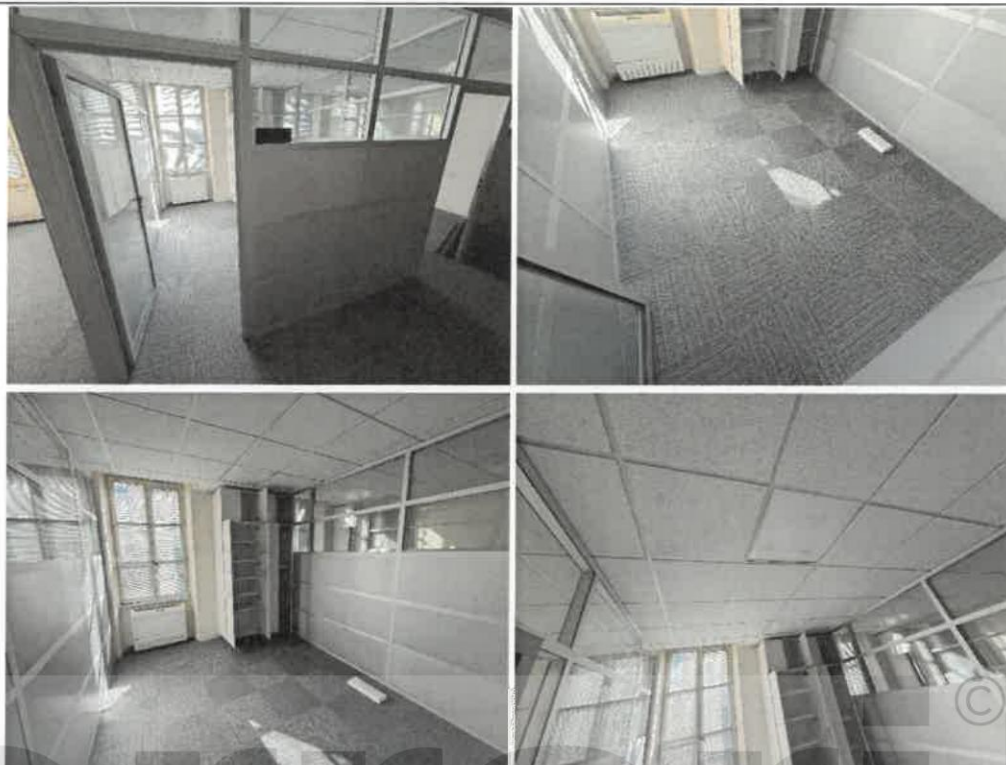
### **BUREAU 3 : (9,58m<sup>2</sup>)**

Murs : peinture sale et tachée ;

Une fenêtre en bois, deux battants, double vitrage ; tablette, en mauvais état ;

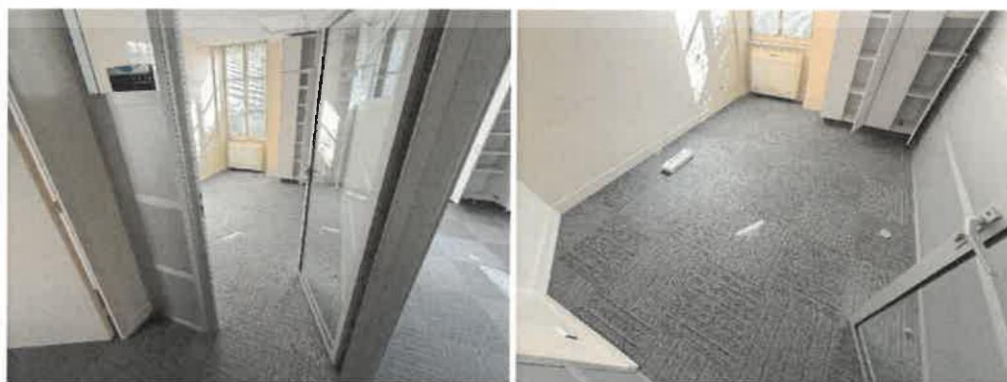
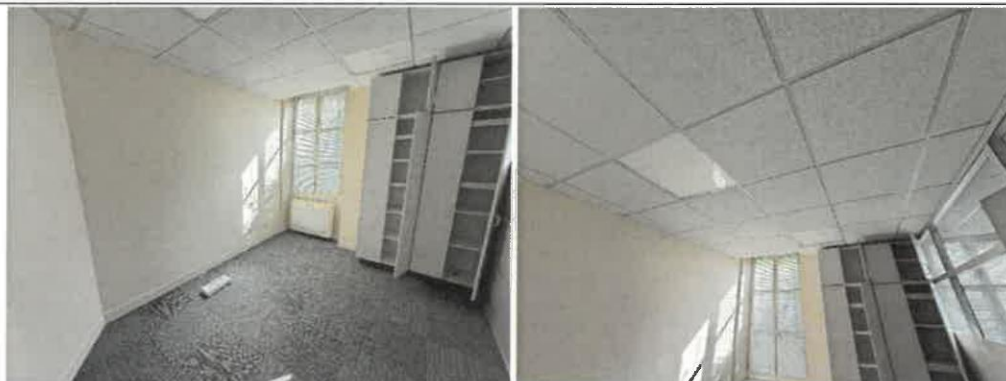
**SALLE DE REUNION (27,91m²) en bout de dégagement**

Sol : dalles moquette sale et tachée ;

Une fenêtre en bois, deux battants, double vitrage ; tablette, hors d'usage ;
