# procès verbal de constat

**Dressé le VINGT DEUX AVRIL DEUX MILLE VINGT CINQ**

- Un appartement situé 3 boulevard Victor à PARIS 15<sup>ème</sup> – lot de copropriété numéro 80 (appartement et cave) cadastré EX 002, situé au 5<sup>ème</sup> étage à gauche (porte 6), comprenant une entrée, une pièce principale, cuisine et au demi-étage escalier intérieur, une mezzanine avec palier, chambre, salle de bain et WC, d'une cave ainsi que les 197/10 000<sup>ème</sup> des parties communes.

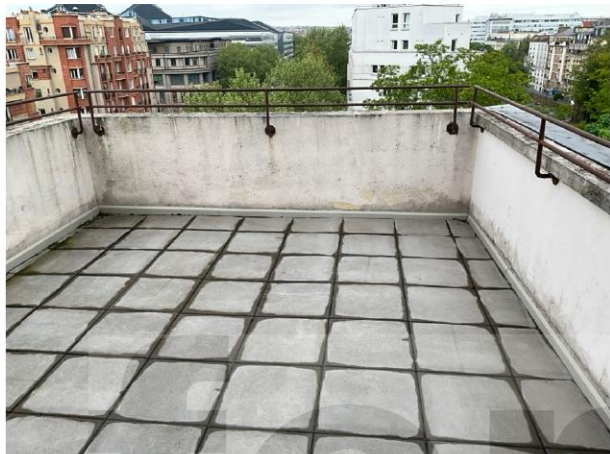
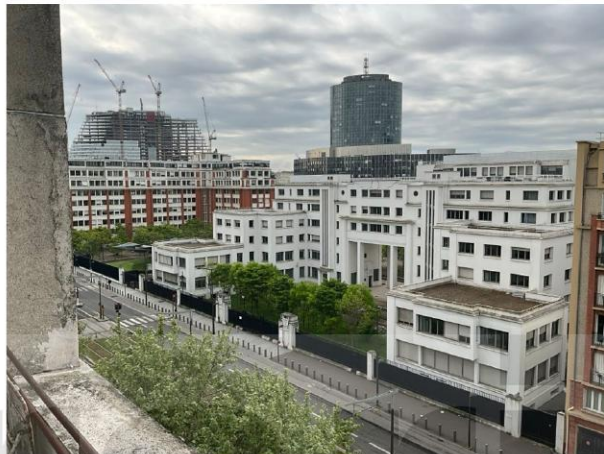
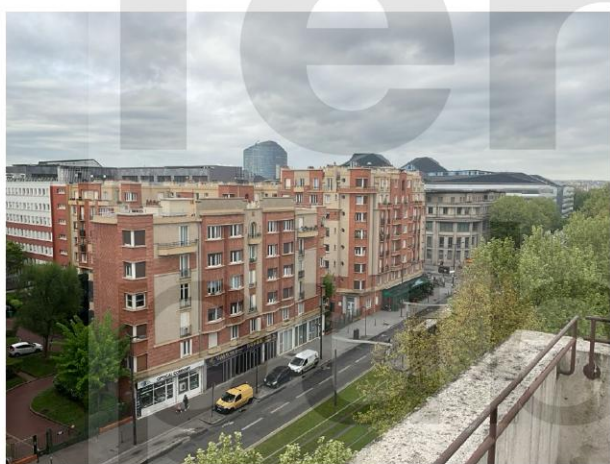
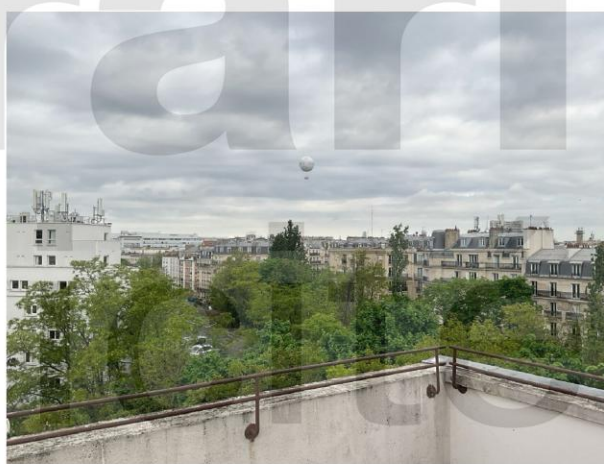
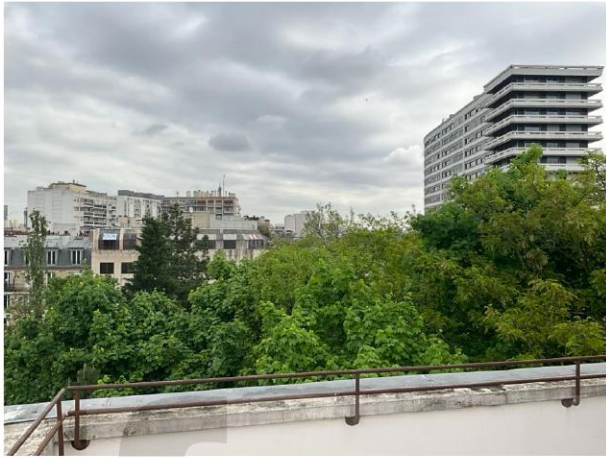
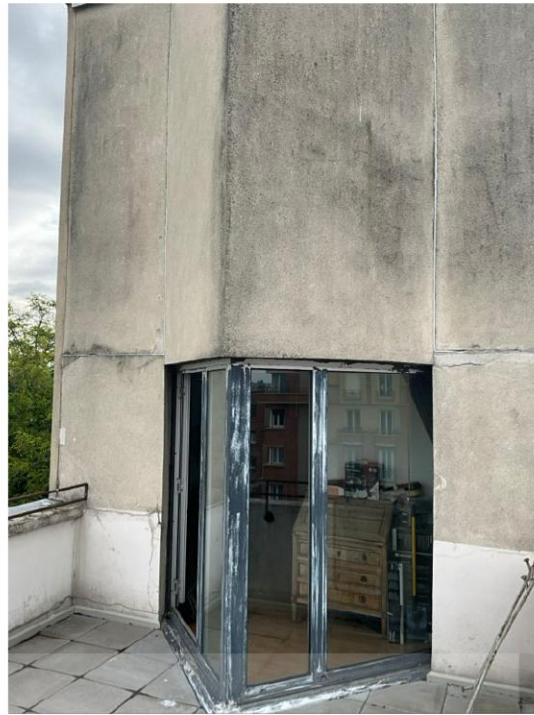
## TERRASSE 1 (grande terrasse) (point 2)

Le sol de la terrasse est composé de dalles de ciment en bon état.

La vue est panoramique, d'un côté sur le boulevard Victor et de l'autre sur les jardins de la petite ceinture du 15<sup>ème</sup> arrondissement.

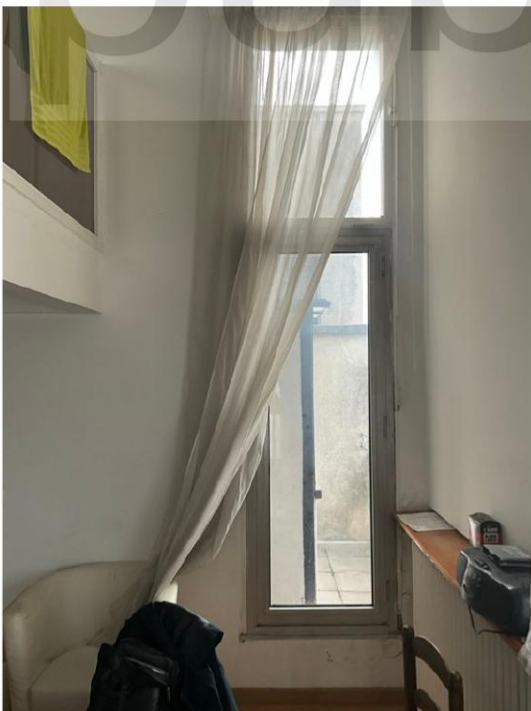
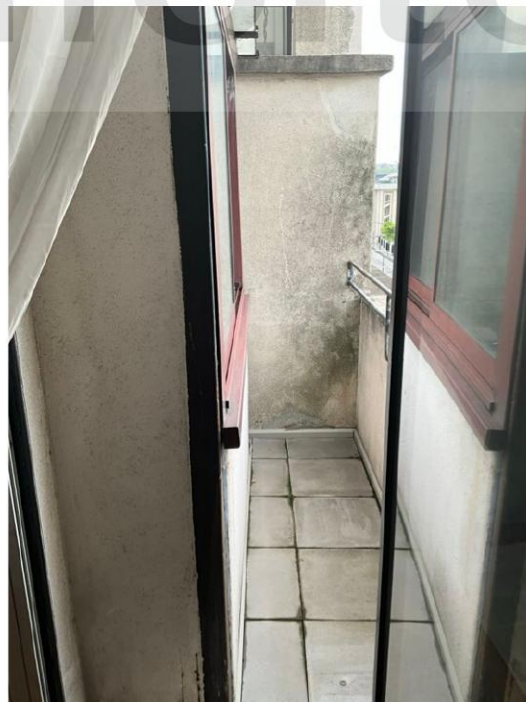
### **TERRASSE 2 (petite terrasse) (point 3)**

Une petite porte donne accès, depuis le séjour à une petite terrasse se trouvant devant la fenêtre de la cuisine.

Cette terrasse est particulièrement étroite.

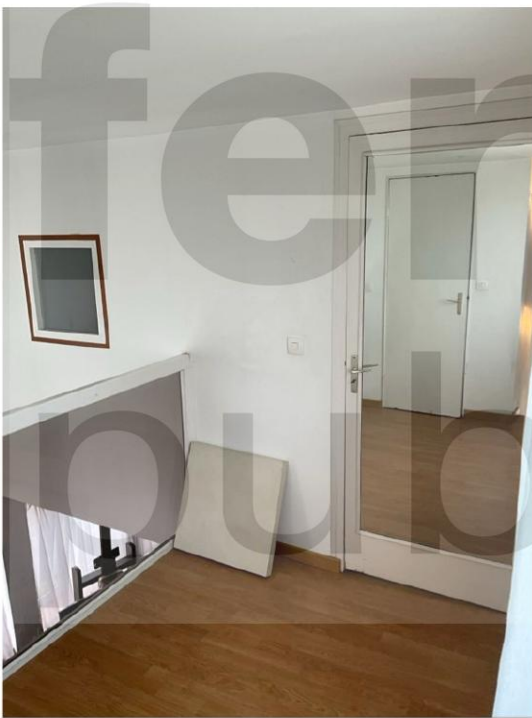
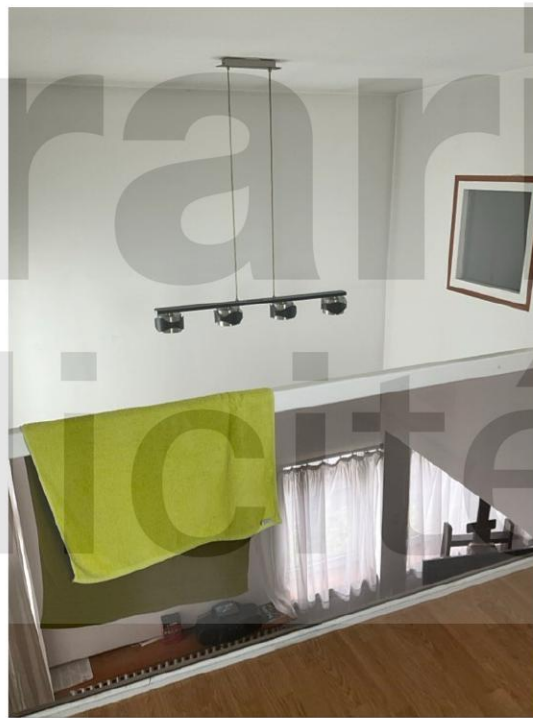
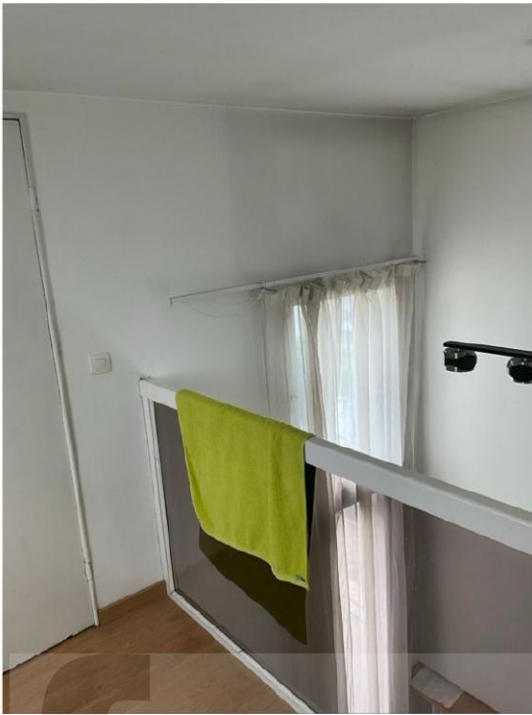
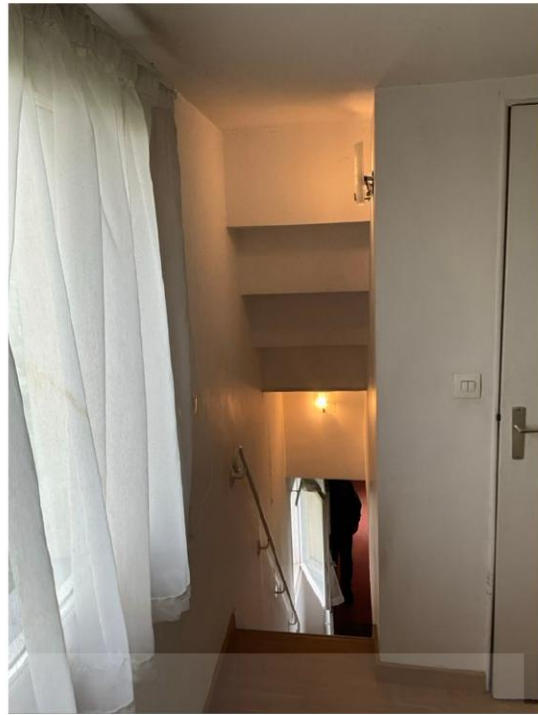
### **PALIER MEZZANINE (point 6)**

Le sol est recouvert d'un parquet flottant en état d'usage, sans dégradation notable.

Les murs et le plafond sont enduits d'une couche de peinture poussiéreuse.

Une rambarde avec protection en plexiglas protège la mezzanine.

Le palier prend jour sur l'extérieur par une fenêtre.
