## PROCÈS-VERBAL DE CONSTAT

Qu'elle nous requiert afin de procéder à la description de l'immeuble situé 103 impasse de Dourdaigne à HUISSEAU SUR MAUVES et ce conformément aux dispositions de l'ordonnance rendu le 19 mai 2026 par Monsieur le Juge commissaire du Tribunal judiciaire de Paris.

**HUISSEAU SUR MAUVES (Loiret - 45130) 103 Impasse de Dourdaigne**

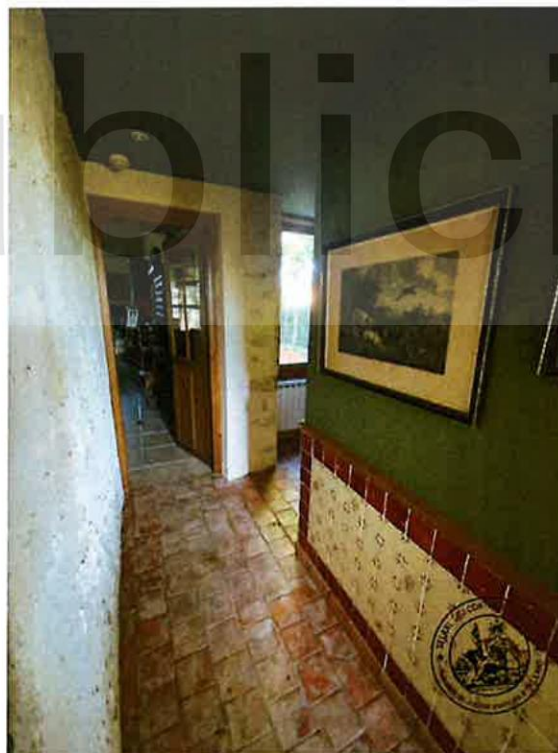
Le sol est recouvert d'un dallage, lequel est dans son ensemble, en bon état, ancien.

Les murs sont recouverts de peinture, d'une faïence murale et de moellons jointoyés, le tout est en bon état.

Le plafond est recouvert d'une peinture en bon état général.

- Une fenêtre montant bois double vitrage, ouvrant et fermant correctement, équipée de volets roulants électriques.

- Un interrupteur.
- Un ensemble de spots intégrés en bon état de fonctionnement.
- Un radiateur à eau en bon état de fonctionnement.

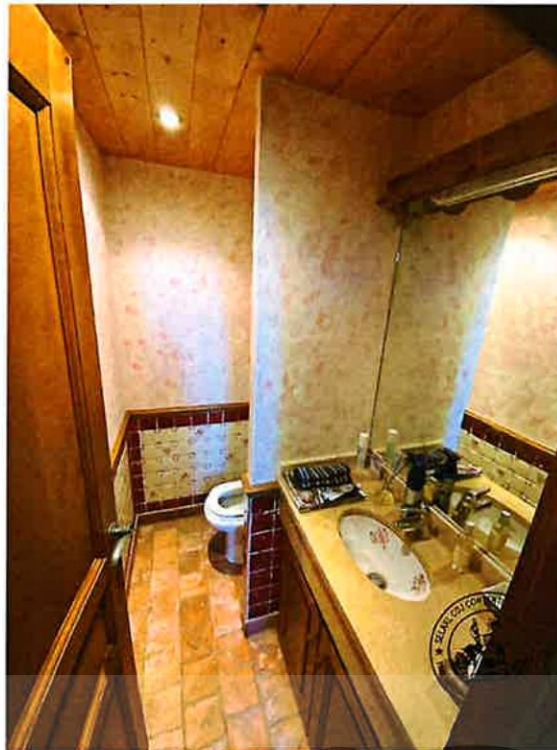
Le sol est recouvert d'un dallage, en bon état général ancien.

Les murs sont recouverts d'un enduit décoratif et d'une faïence murale, l'ensemble est en bon état général.

Le plafond est recouvert d'un lambris en bon état.

Ces équipements sont en bon état.

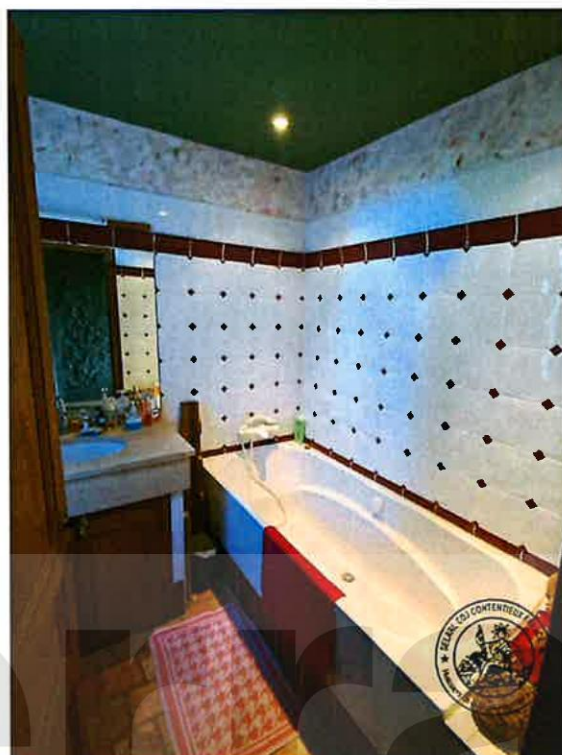
Le sol est recouvert d'un dallage ancien en bon état.

Les murs sont couverts d'une faïence murale et d'un enduit décoratif en bon état.

Le plafond est recouvert d'une peinture en bon état général.

- Une porte en bois avec poignée et serrure avec clé en bon état.
- Une fenêtre montant en bois double vitrage équipée de volet roulant électrique.

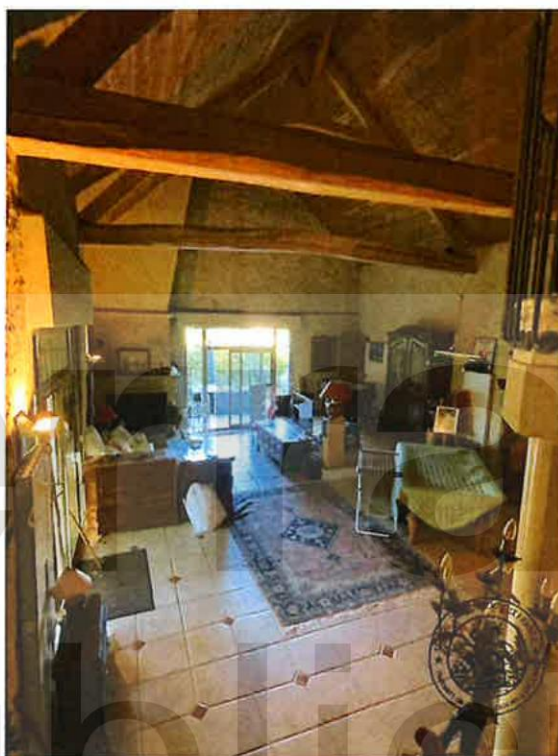
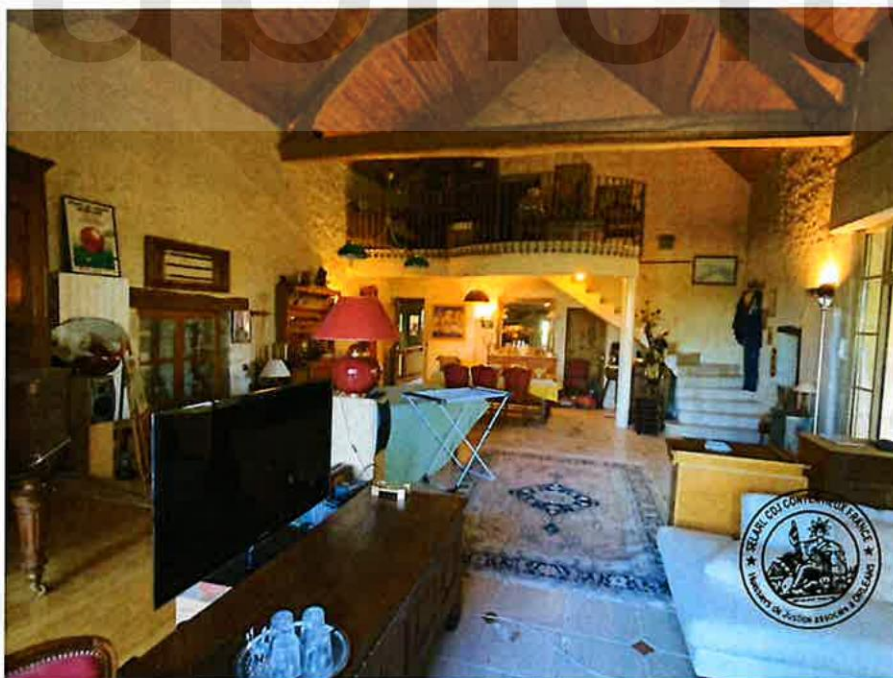
Les murs sont recouverts d'un enduit jointoyé avec moellons apparents. L'ensemble est en bon état, sans dégradation structurelle.

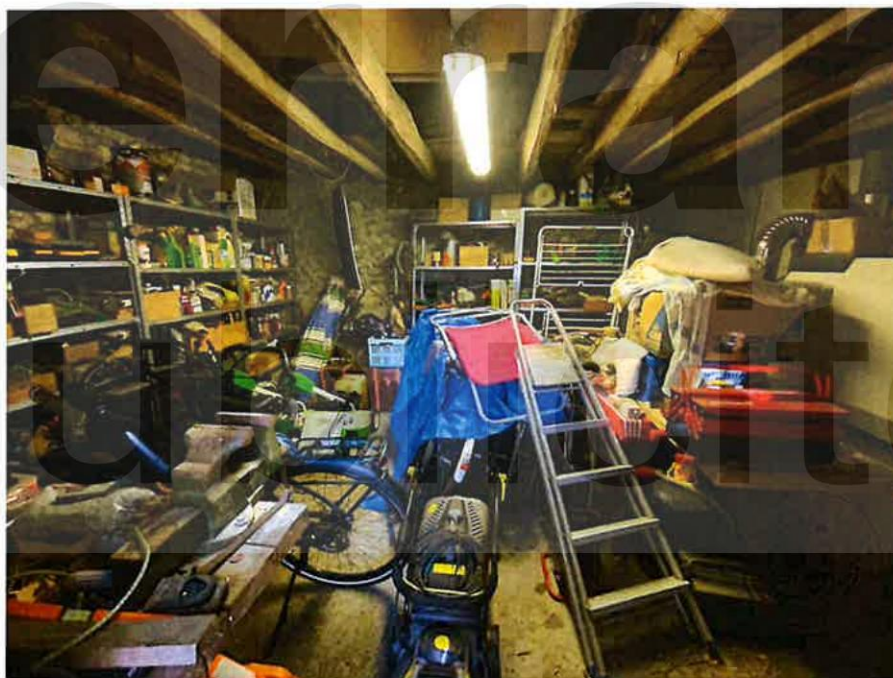
Les murs en pierre sont recouverts en partie d'un enduit sans dégradation structurelle.

- Une chaudière fioule.

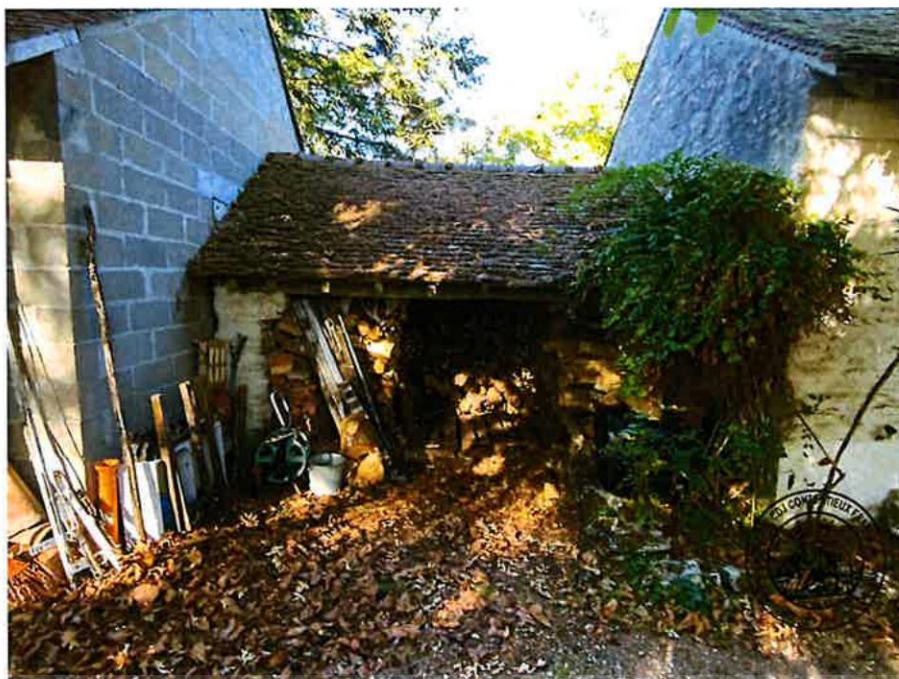
Le sol est en terre battue, cet abri à bois est recouvert d'une charpente, elle-même recouverte de tuiles plates.

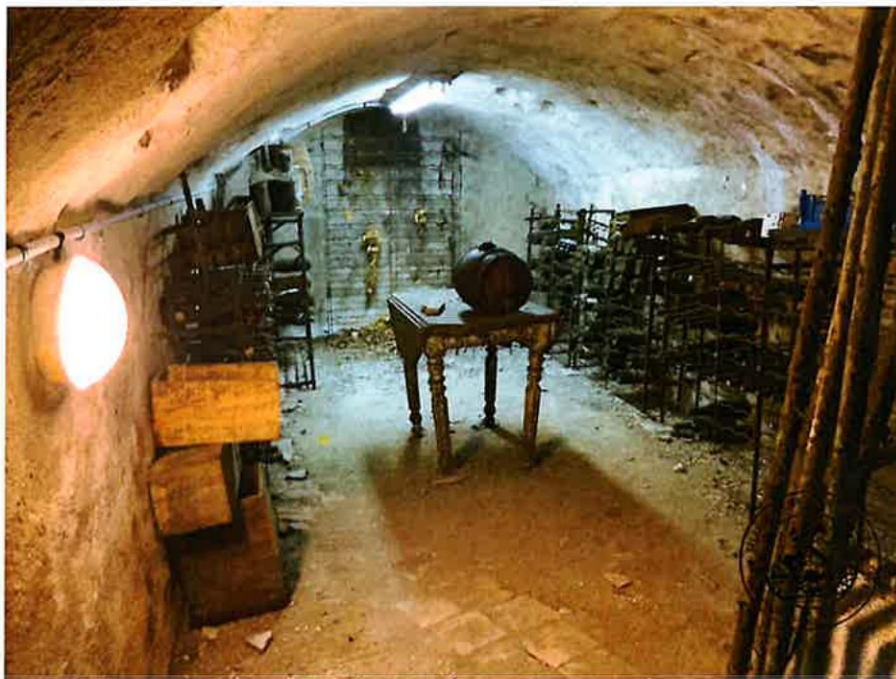
Une cave à laquelle on accède via un escalier en pierre.

Le sol de la cave est en terre battue, il s'agit d'une cave voûtée, équipée en électricité avec interrupteur, prise électrique et deux points de lumière.
