# DUBOIS & ASSOCIES

### PROCES-VERBAL DE DESCRIPTION

Que ceux-ci sont propriétaires d'un pavillon situé 39, rue Lucienne 93120 LA-COURNEUVE.

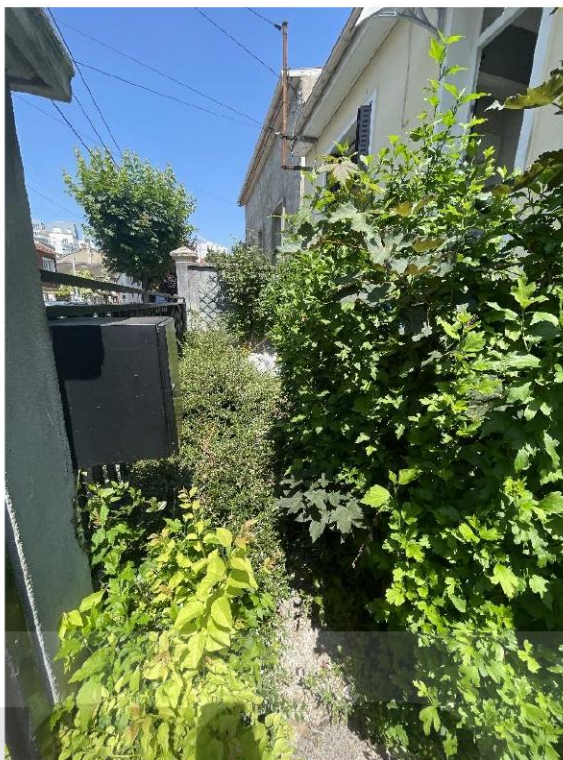
Un accès véhicule existe directement de la rue au garage par un portail métallique, lequel est ancien et rouillé.

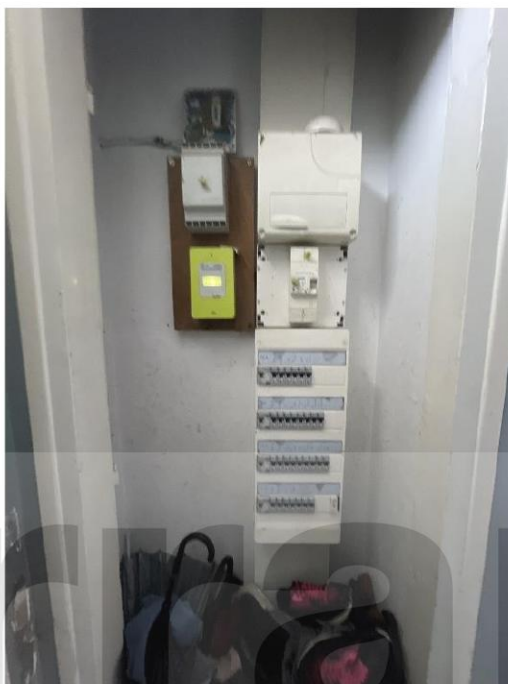
Le compteur électrique et le tableau électrique sont installés dans l'entrée de l'habitation.

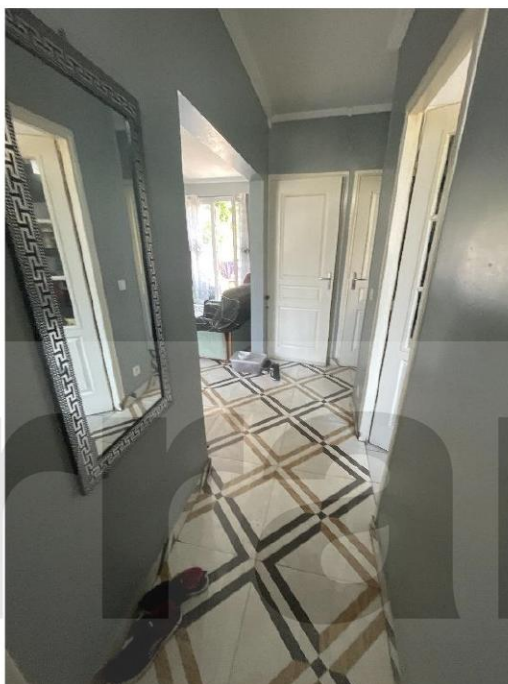
**ENTRÉE :**

Les murs sont peints. La peinture des murs est jaunie et ternie.

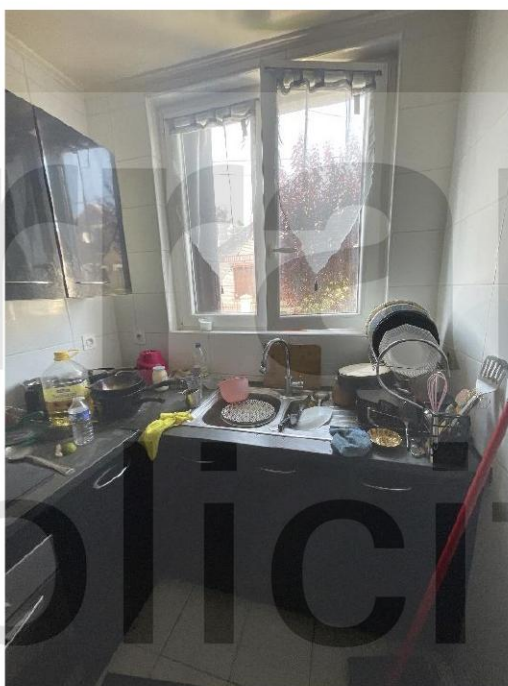
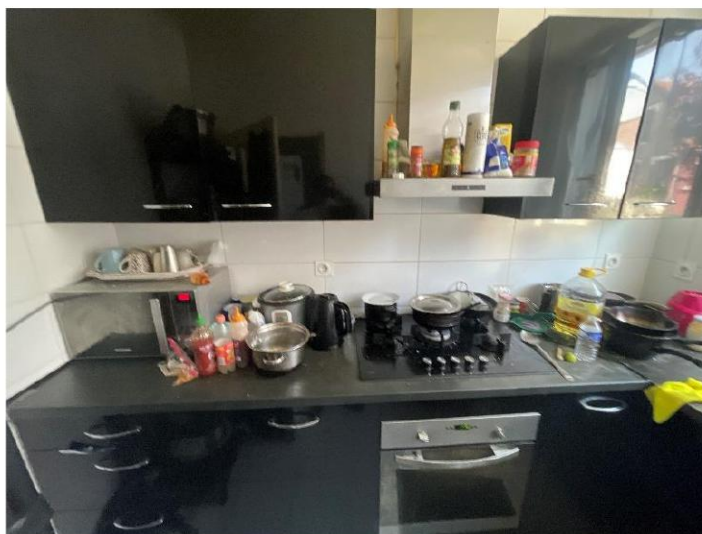
## CUISINE :

Le sol est en carrelage. Il s'agit d'un carrelage récent, lequel présente quelques éclats.

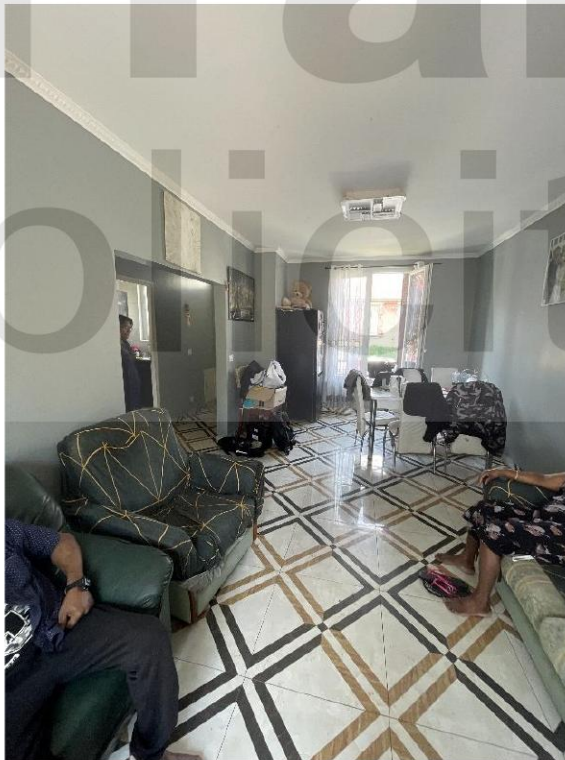
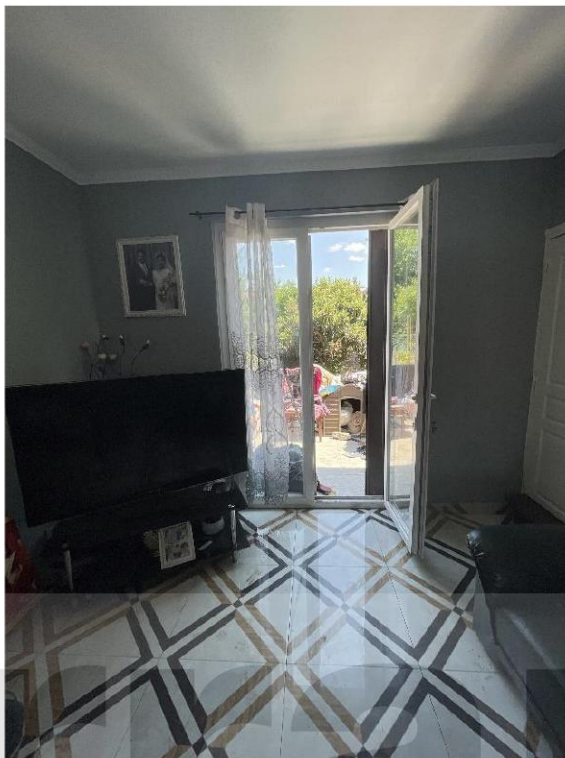
### **PIÈCE PRINCIPALE – porte gauche :**

Le sol est en carrelage. Il est identique à celui de l'entrée et du couloir qui dessert le coin nuit, il est ancien et sale, mais peu abîmé.

La peinture des murs est jaunie et ternie.

Le plafond est peint. La peinture des plafonds est légèrement jaunie.

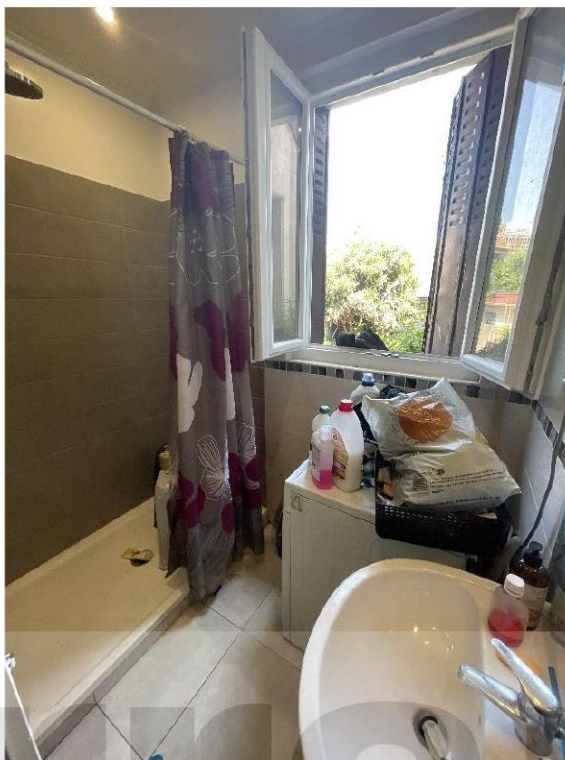
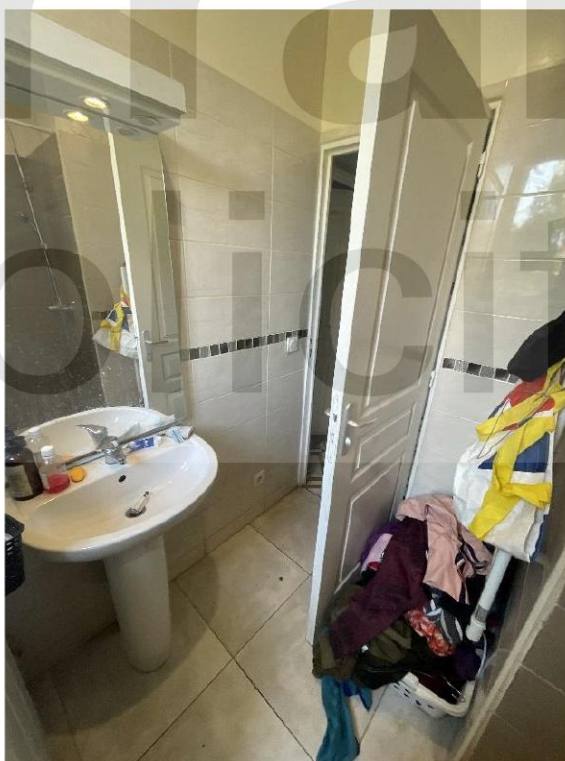
**SALLE D'EAU :**

Des traces d'infiltration d'eau sont existantes au niveau de l'angle formé entre le mur droit et le plafond, seule la peinture murale est impactée par l'infiltration d'eau.

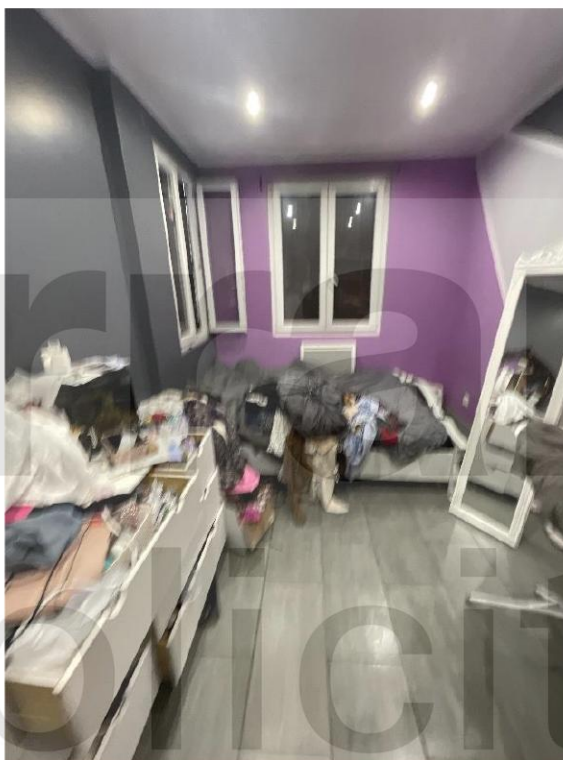
**CHAMBRE - porte gauche :**

Le plafond est peint. La peinture du plafond est légèrement jaunie et ternie. Elle est surtout ternie au-dessus des fenêtres aménagées dans cette pièce.

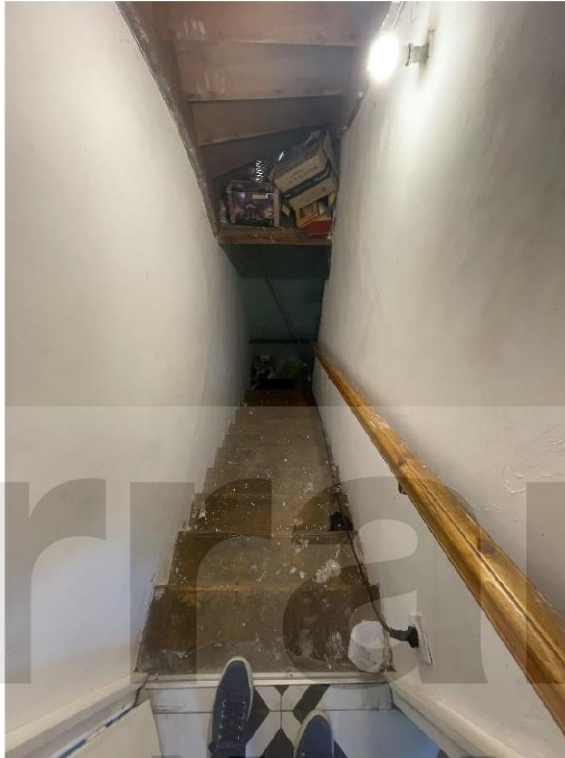
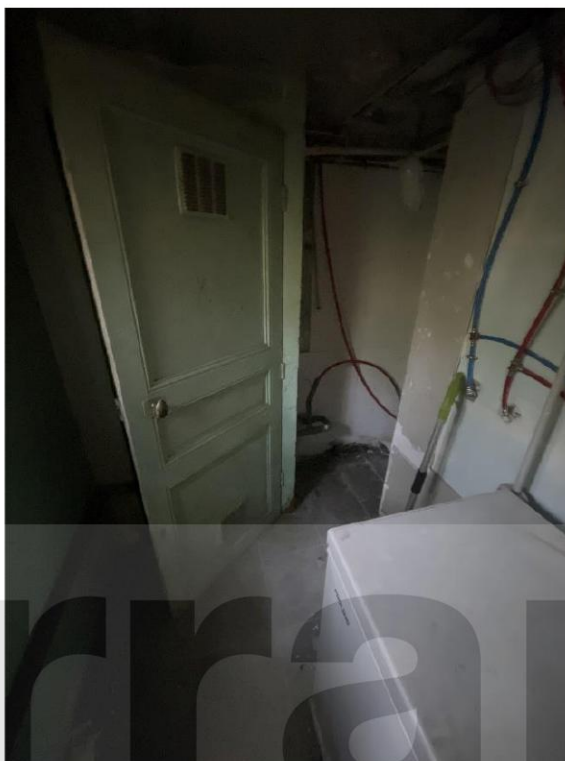
**PIECE DEBARRAS SOUS SOL avec accès direct par la maison :**

Une forte odeur d'humidité est existante.

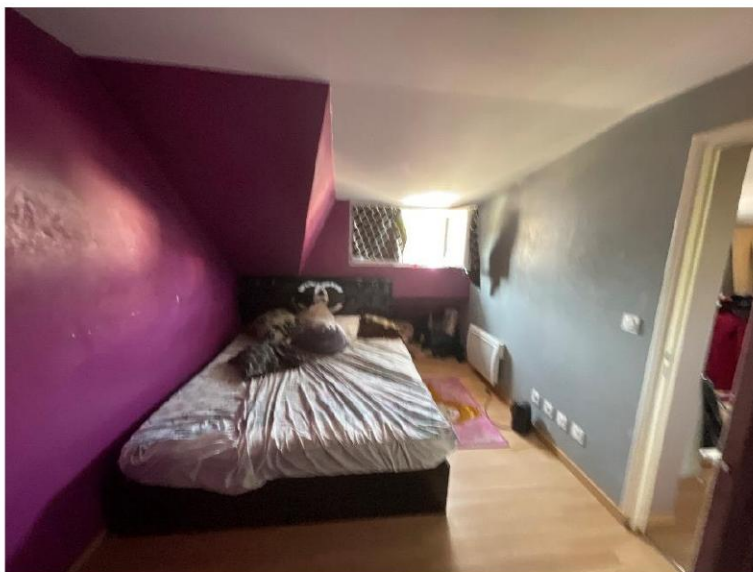
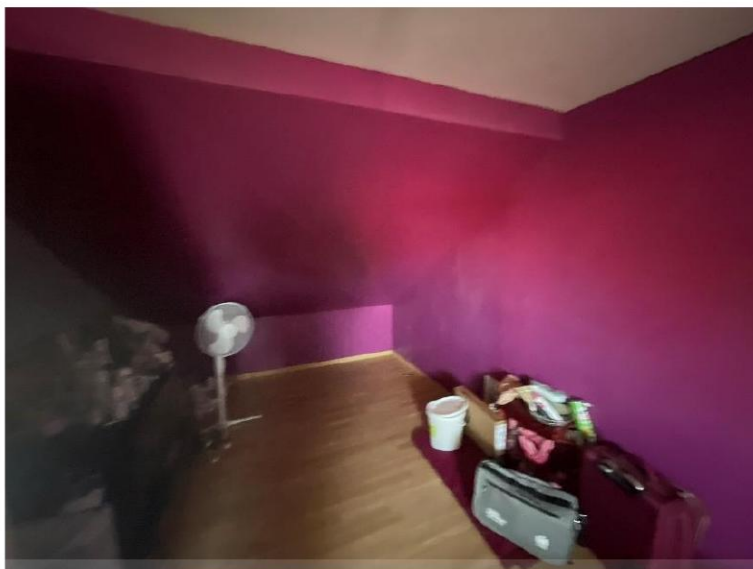
#### **CHAMBRE GAUCHE :**

Les murs sont peints. La peinture des murs est sale de même que celle du plafond.

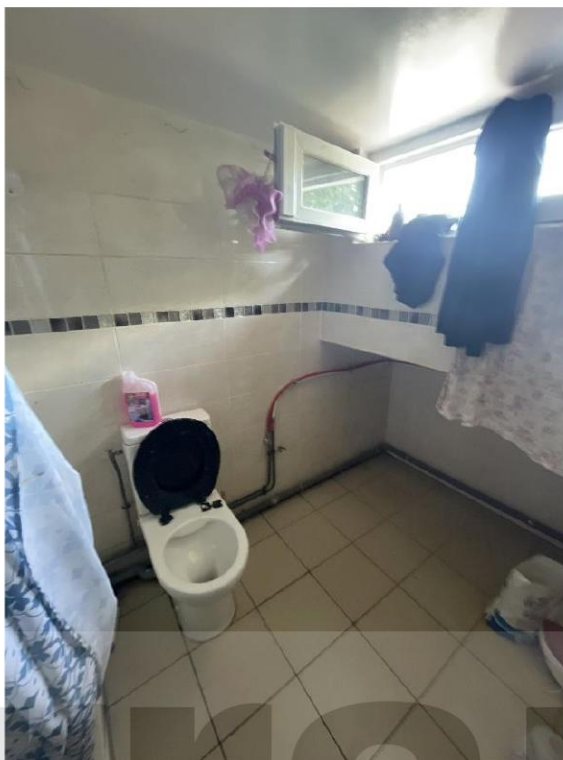
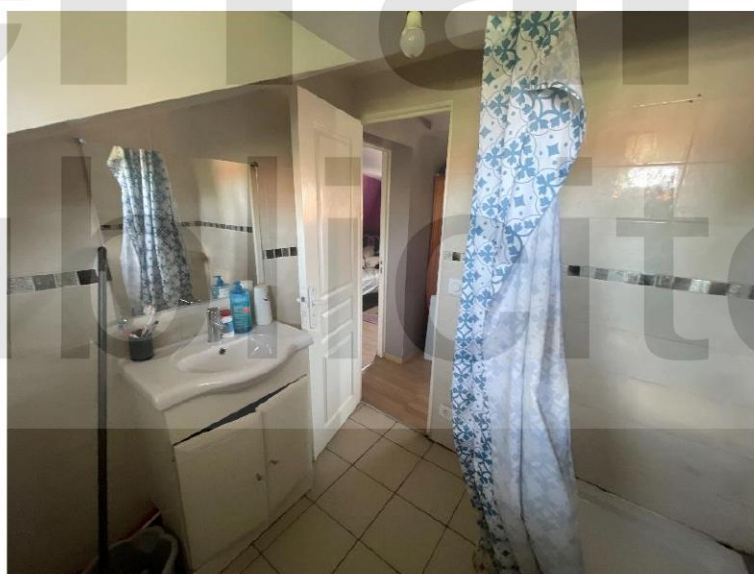
### **SALLE D'EAU adjacente – WC :**

Le carrelage est sale. Deux carreaux sont fissurés.

Les murs sont recouverts de faïence murale, les joints de la faïence murale sont moisies, et la faïence est fuyarde ( cf dégâts des eau dans la cage d'escalier situé au dos de la douche)

Les plafonds sont peints. La peinture des plafonds est sale, manque d'entretien et le plafond est bas.

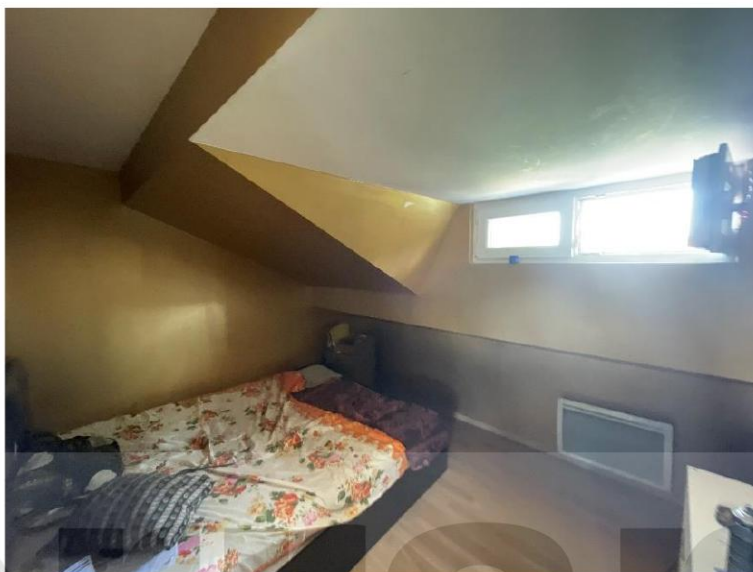
#### **CHAMBRE – porte droite sur le palier :**

Le sol est en parquet flottant. Celui-ci présente des traces de frottement et d'usure aux endroits de passage.

Les murs sont peints. La peinture des murs présente également des traces de frottement et d'usure et la peinture est ternie.

Le plafond est peint. La peinture du plafond est salie.

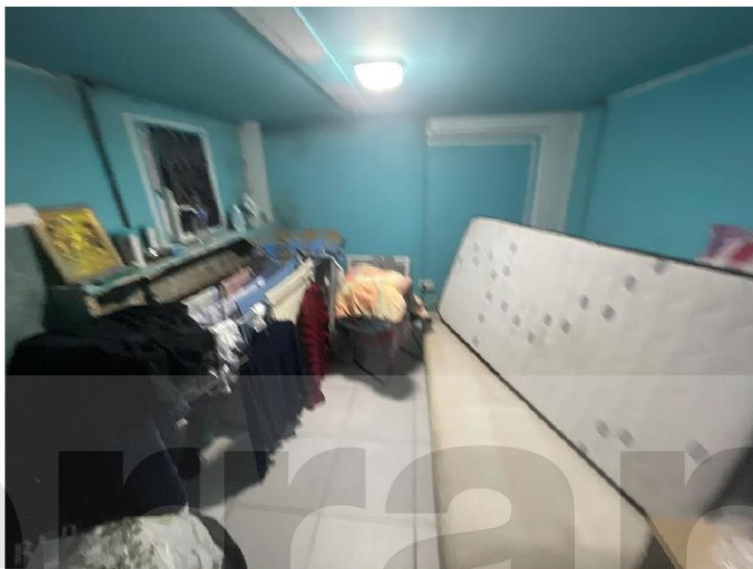
### CHAMBRE – 1<sup>ère</sup> porte gauche :

Des traces d'infiltration et d'humidité sont visibles au niveau de l'angle formé entre le mur face et le mur droit et une forte odeur d'humidité est présente.

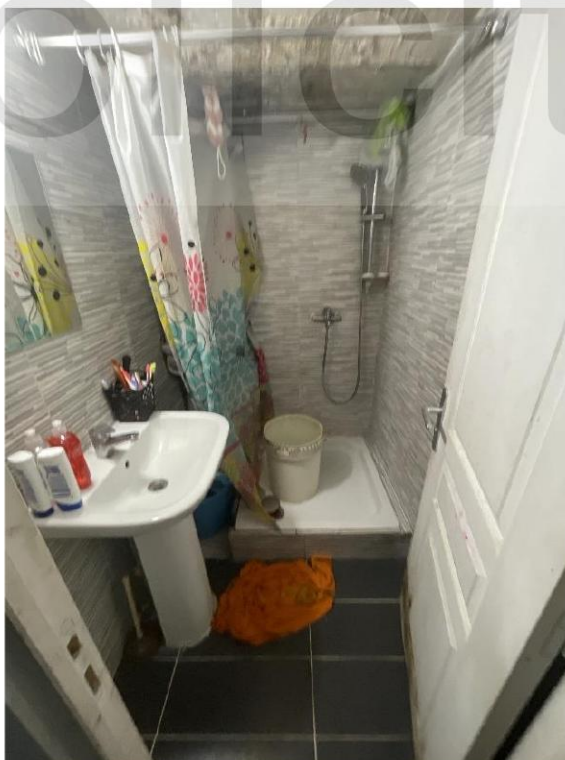
Le plafond présente de grosses traces d'infiltration et d'humidité.

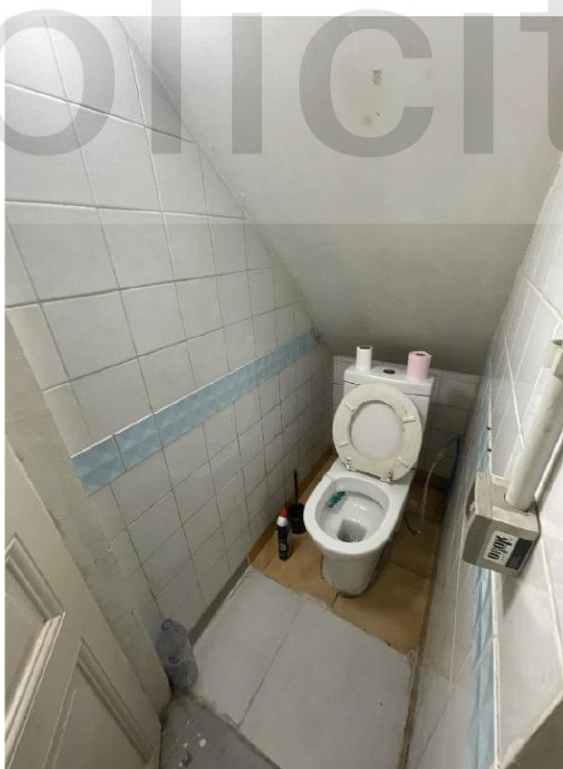
**WC :**

Le sol et les murs sont recouverts de carreaux de faïence anciens et disparates.

Le plafond est peint. Celui-ci est aménagé sous la descente d'escalier, la peinture du plafond est jaunie.

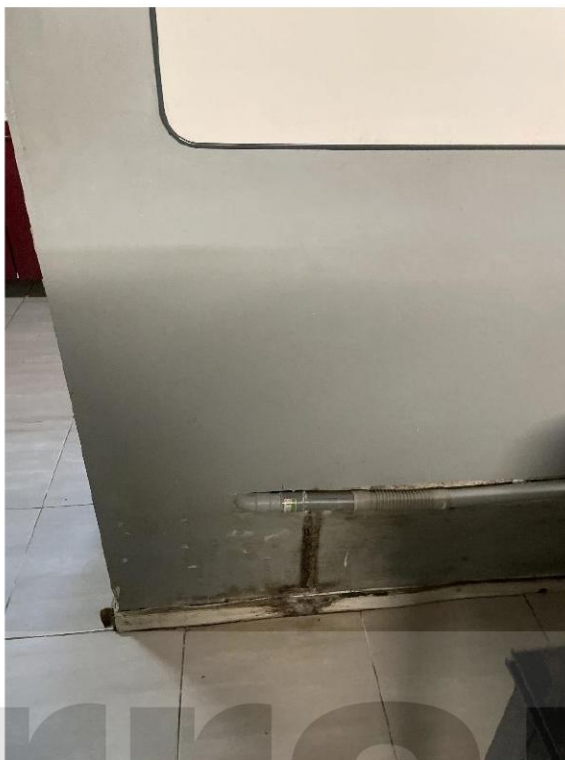
### **CUISINE - 2<sup>ème</sup> porte droite :**

Les murs ainsi que les plafonds sont peints. Le tout présente de grandes traces d'humidité notamment sur le mur face.

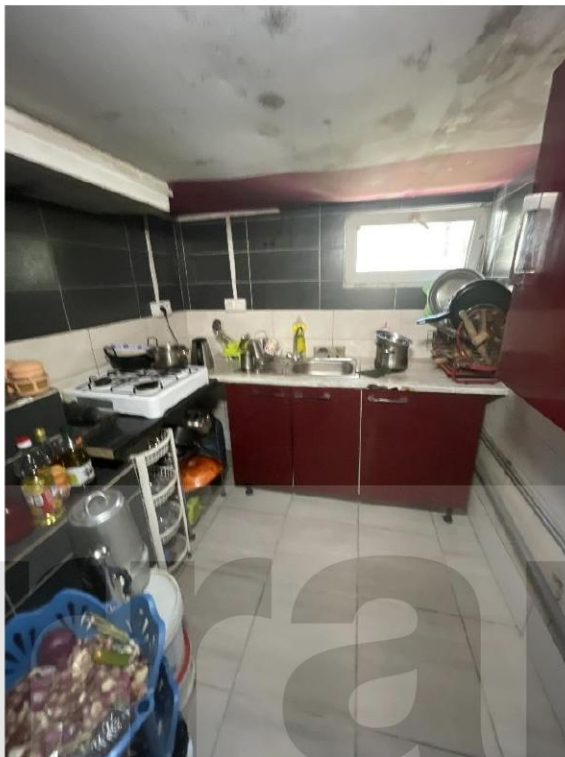
Une ancienne cuisine aménagée de bric et de broc est existante, laquelle présente de nombreuses traces de moisissures et est fortement abîmée.

Le plafond est à 1,90 m environ et le plafond présente des moisissures.

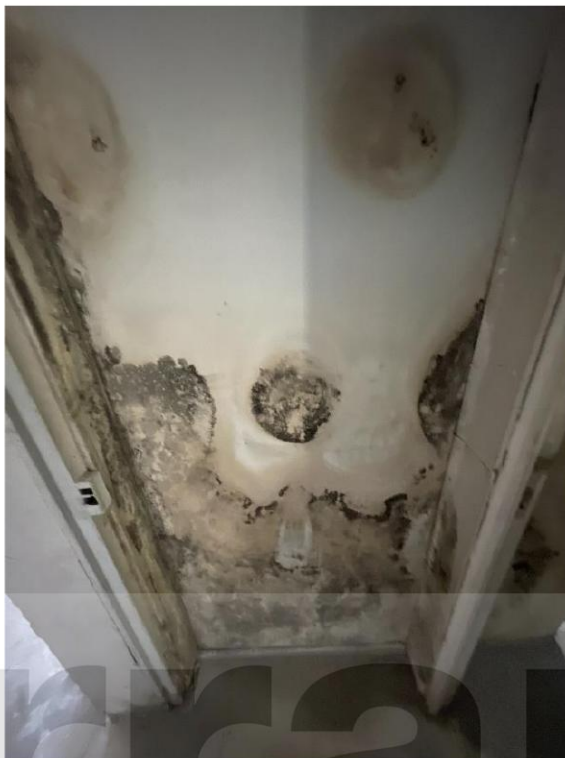
### **CHAMBRE / PIECE PRINCIPALE - 2<sup>ème</sup> porte gauche :**

Les murs sont peints ainsi que les plafonds, lesquels présentent de nombreuses traces d'humidité.
