# PROCES VERBAL DE DESCRIPTION

**VENDREDI DIX JUILLET  
DEUX MILLE VINGT SIX**

125 rue du Docteur Roux

91390 MORSANG SUR ORGE

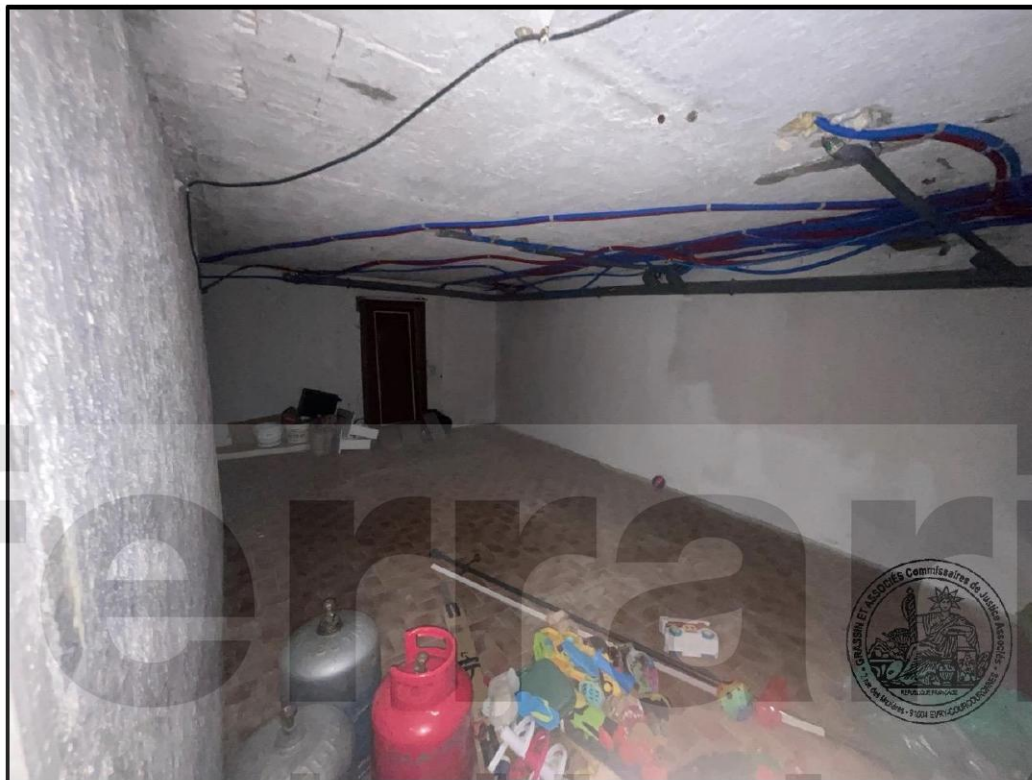
2 pièces - absence d'électricité
